WK 24038 Wümme-Nordarm II

Gesamtbewertung Detailstrukturkartierung (DSK)

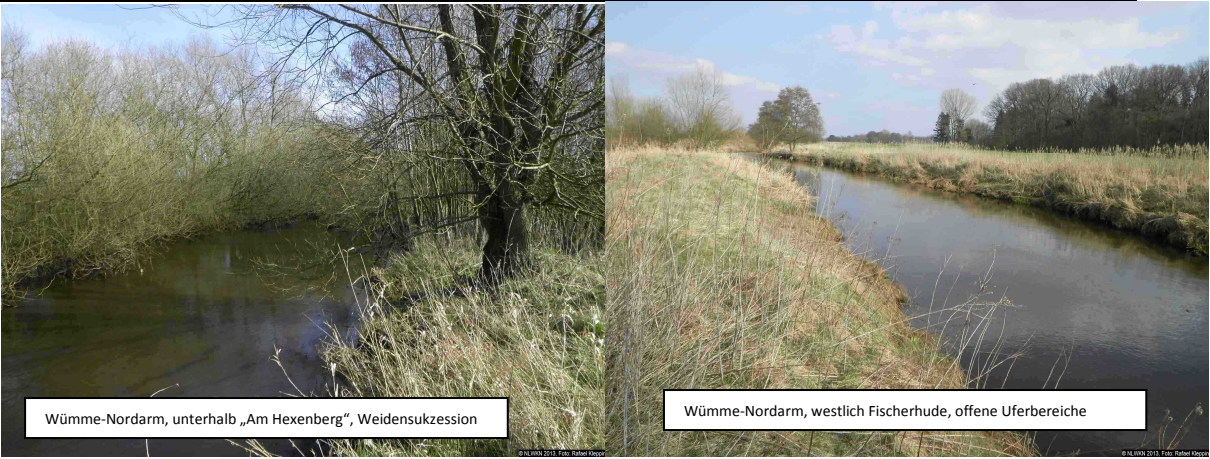
Wümme-Nordarm, unterhalb „Am Hexenberg“, Weidensukzession

Wümme-Nordarm, westlich Fischerhude, offene Uferbereiche

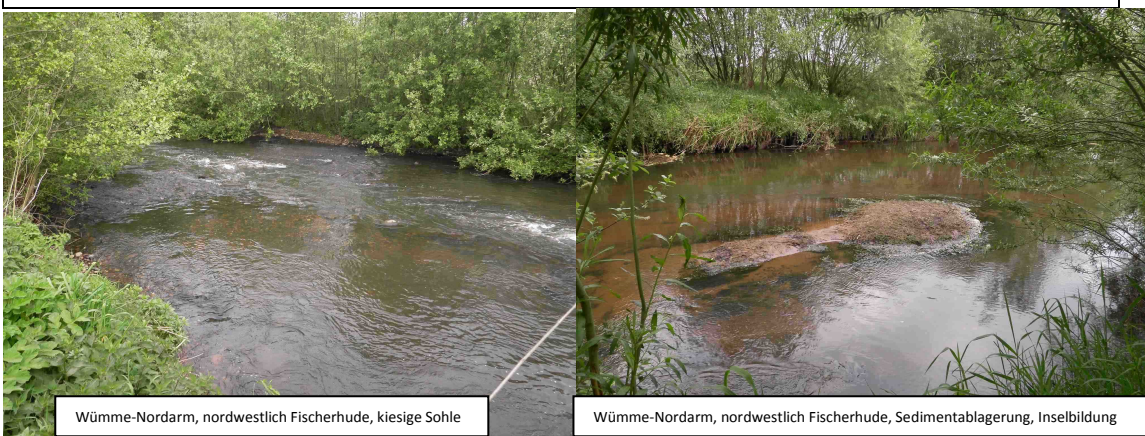
Wümmeniederung, nordwestlich Fischerhude, kiesige Sohle

Wümmeniederung, nordwestlich Fischerhude, Sedimentablagerung, Inselbildung

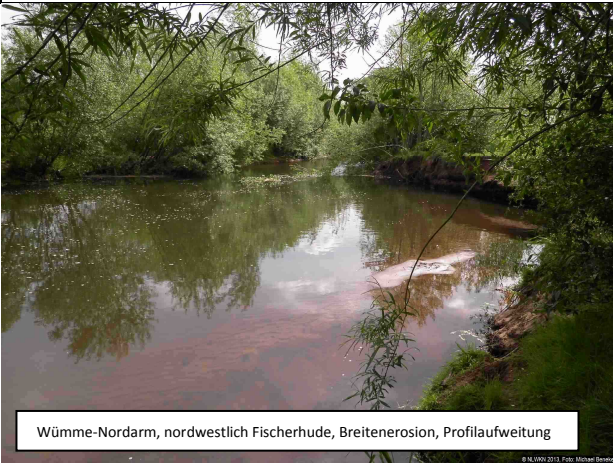
Wümmeniederung, nordwestlich Fischerhude, Breitenerosion, Profilaufweitung

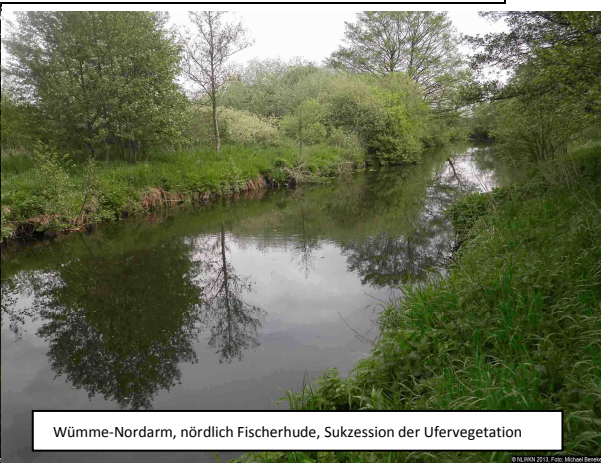
Wümmeniederung, nördlich Fischerhude, Sukzession der Ufervegetation
