## Stammdaten

### Defizitanalyse mit Handlungsempfehlungen für Maßnahmen

WK 24043 Wümme-Mittelarm

Gesamtbewertung Detailstrukturkartierung (DSK)

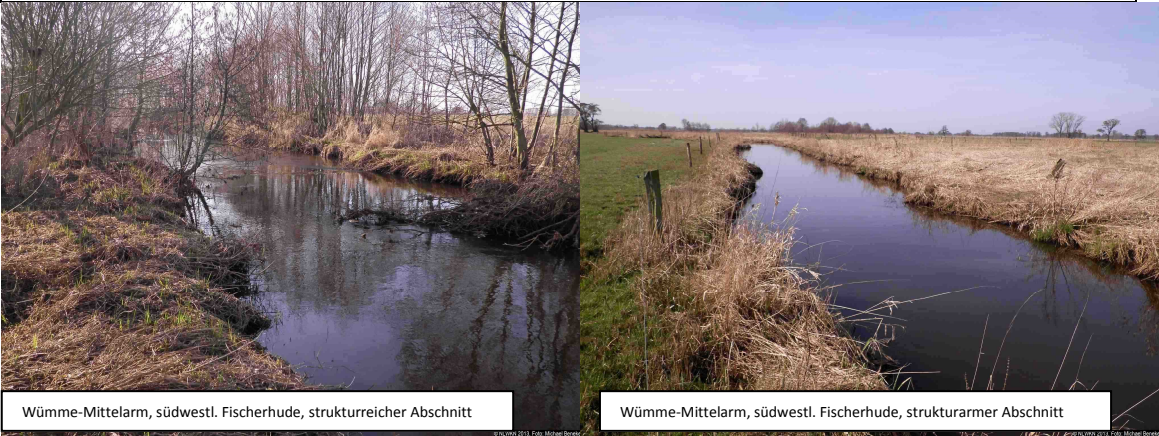
Wümme-Mittelarm, südwestl. Fischerhude, strukturreicher Abschnitt

Wümme-Mittelarm, südwestl. Fischerhude, strukturarmer Abschnitt

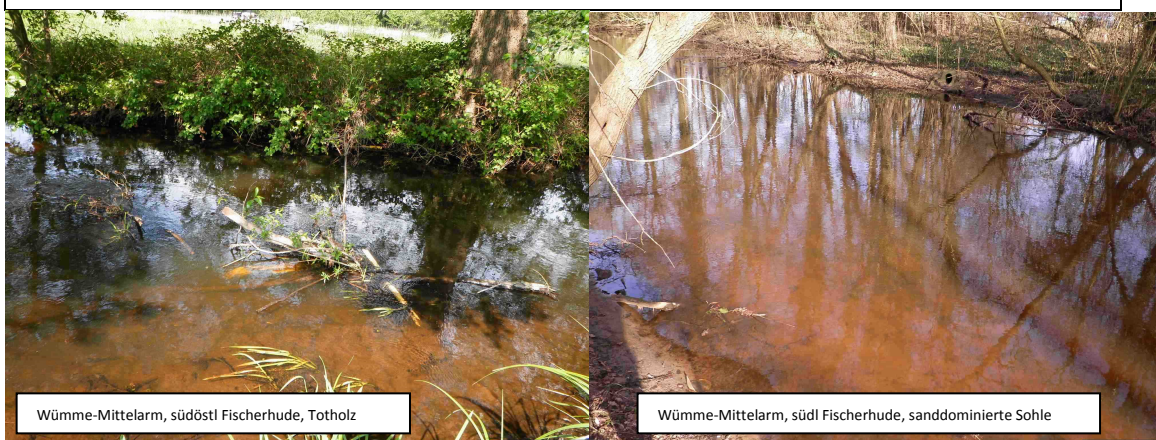
Wümme-Mittelarm, südöstl Fischerhude, Totholz

Wümme-Mittelarm, südl Fischerhude, sandsdominierte Sohle

**Maßnahmen** zur weiteren Aufwertung der Sohlstrukturen (5.1/5.2/6.1/6.2), d.h. Einbringen von Kies und Totholz mit positiven Effekten auch für die Tiefenvarianz und Strömungsdiversität sind vorrangig in den Bereichen mit noch bestehender deutlicher bis sehr starker Veränderung durchzuführen. Sturzbäume sollten nach Möglichkeit im Gewässer verbleiben. Hierdurch sind Aufwertungen für die biologischen QE Fische und MZB zu erwarten.

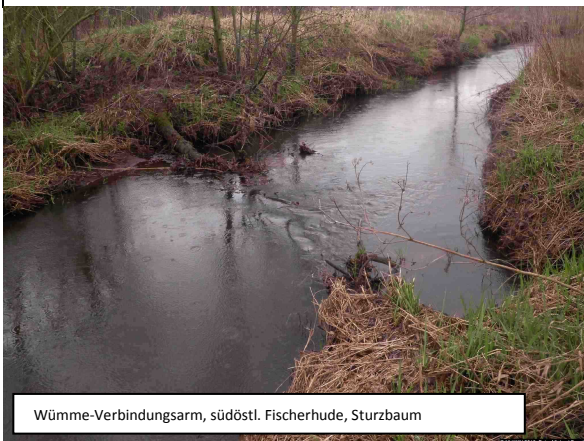
Wümme-Verbindungsarm, südöstl. Fischerhude, Sturzbaum

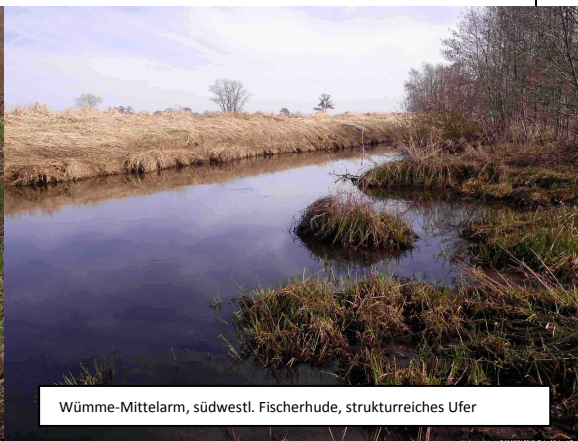
Wümme-Mittelarm, südwestl. Fischerhude, strukturreiches Ufer

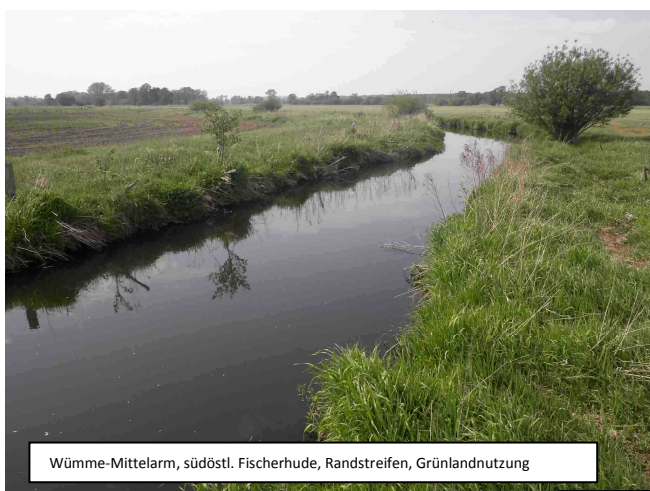
Wümmeniederung, südöstl. Fischersude, Randstreifen, Grünlandnutzung
