WK 24073 Ruschwede

Gesamtbewertung Detailstrukturkartierung (DSK)

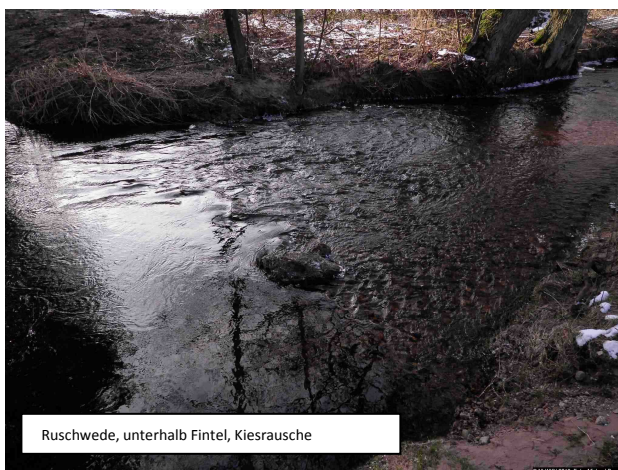
Ruschwede, unterhalb Fintel, Kiesrausche

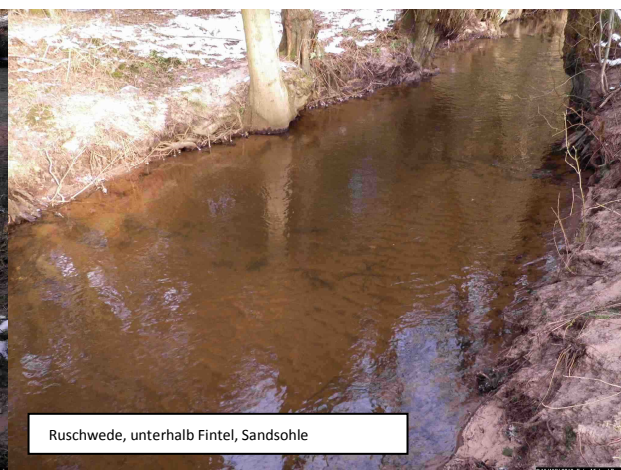
Ruschwede, unterhalb Fintel, Sandsohle

**Maßnahmen** zur Aufwertung der Sohlstrukturen (5.1/5.2/ 6.1/6.2/6.6), d.h. Einbringen von Kies und Totholz mit positiven Effekten auch für die Tiefenvarianz und Strömungsdiversität sind in den Bereichen deutlicher bis sehr starker Veränderung vorrangig durchzuführen. Vorhandene Sturzbäume sind bei gegebener Abflussneutralität nach Möglichkeit im Gewässer zu belassen. Hierdurch sind Aufwertungen für die biologischen QE Fische und MZB zu erwarten.

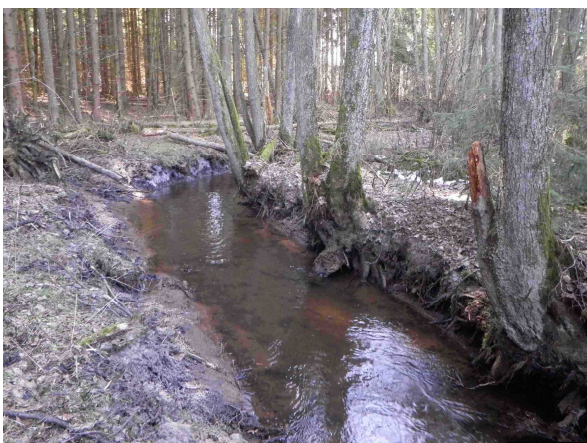
Ruschwede, oberhalb Haswede, Nadelforst mit fehlendem Uferhalt

Als Maßnahme ist insbesondere die Anlage von weiteren Gewässerrandstreifen (6.6), wo diese noch fehlen, zu empfehlen. Eine weitere Extensivierung der Umlandnutzung und Förderung standorttypischer Gehölze und Baumbestände (4.1) wird weitere Strukturverbesserungen schaffen. Hierdurch sind insbesondere auch Aufwertungen für die biologischen QE Diatomeen und MP zu erwarten.
