WK 24075 Schweinekobenbach

Gesamtbewertung Detailstrukturkartierung (DSK)

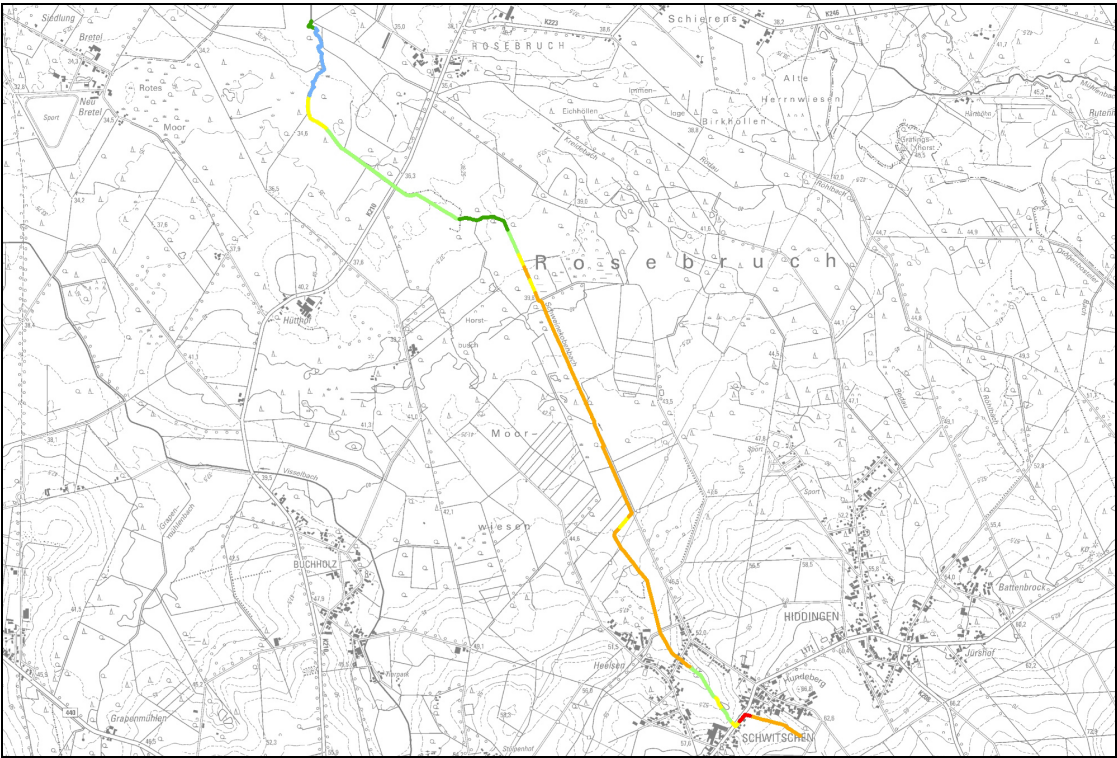
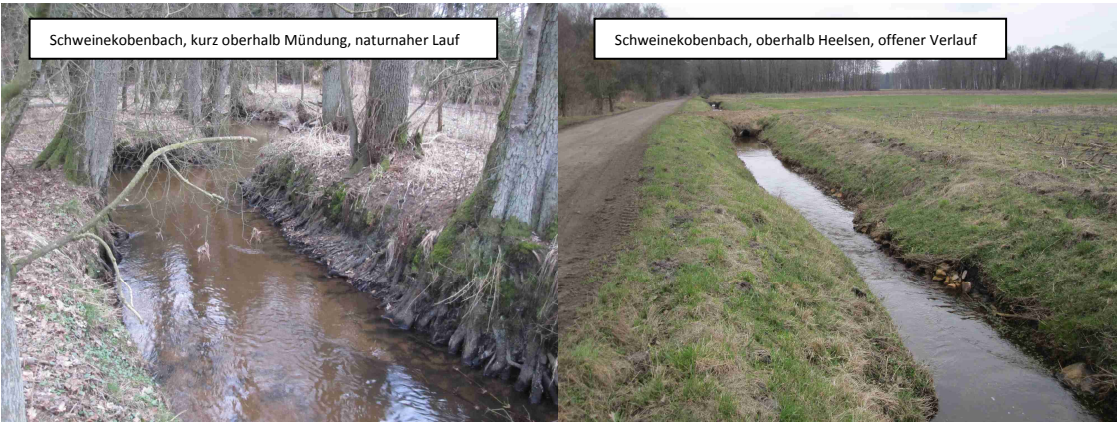
| DSK-Gesamtbewertung im WK gesamt (km und %) | | | | | | |
|---|---|---|---|---|---|---|
| Während der Unterlauf des Schweinekobenbaches schon viele naturnahe Strukturen ausweist ist der Oberlauf deutlich durch die landwirtschaftliche Nutzung im Umfeld geprägt. Die Sohle ist stark von Sand überlagert, der Gewässerlauf ist oft sehr gerade und die Ufer durch Unterhaltung offen und ohne nennenswerte Gehölzbestände in direkter Gewässernähe. | | | | | | |

Besonders an den offenen geradling verlaufenden Bereichen sollte durch Gehölzaufwuchs und reduzierte Unterhaltung die Struktur erhöht werden. Die Einhaltung von Randstreifen am Gewässer können sowohl als Entwicklungskorridor, wie auch als Schutzpuffer gegenüber der landwirtschaftlichen Nutzung dienen.

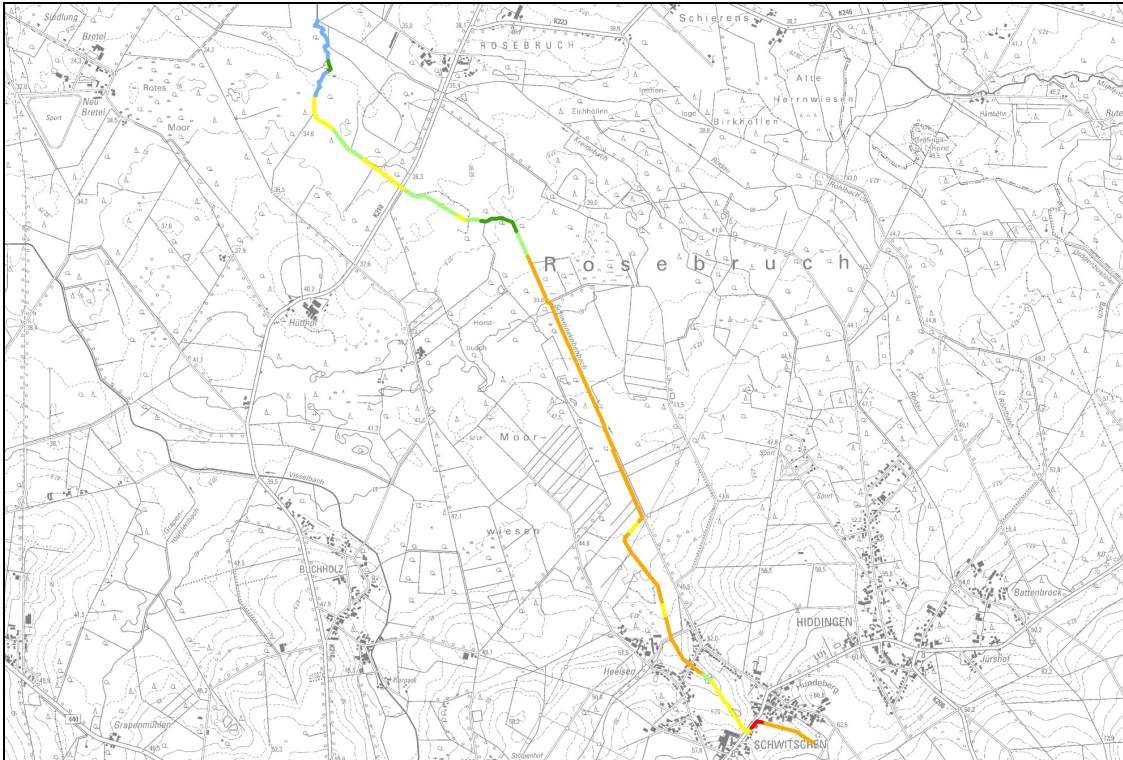
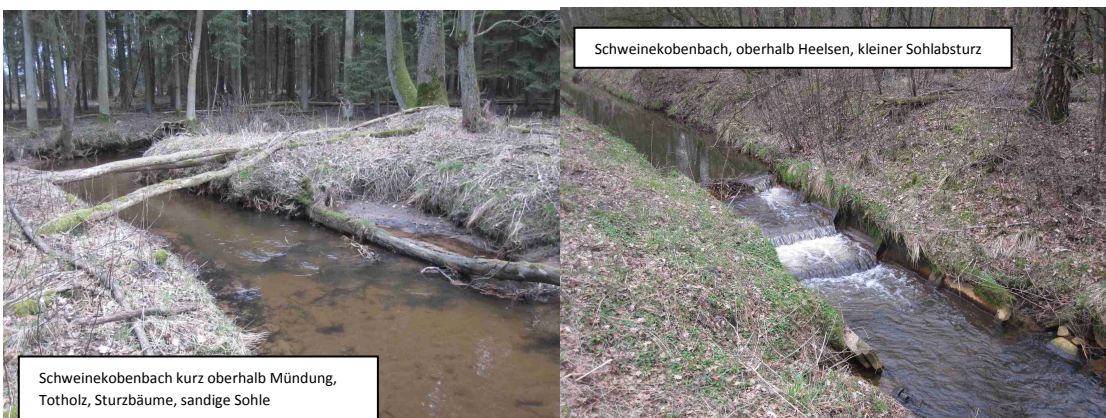
## Bewertung Gewässerstruktur Sohle

### Strukturveränderung der Sohle im WK gesamt (km und %)

**Maßnahmen** zur Aufwertung der Sohlstrukturen (5.1/5.2/ 6.1/6.2/6.6), d.h. Einbringen von Kies und Totholz mit positiven Effekten auch für die Tiefenvarianz und Strömungsdiversität sind in den Bereichen deutlicher bis vollständiger Veränderung vorrangig durchzuführen. Die noch bestehenden Barrieren sollten weiter abgebaut werden. Feinsedimenteinträge sollten reduziert werden. Hierdurch sind Aufwertungen für die biologischen QE Fische und MZB zu erwarten.

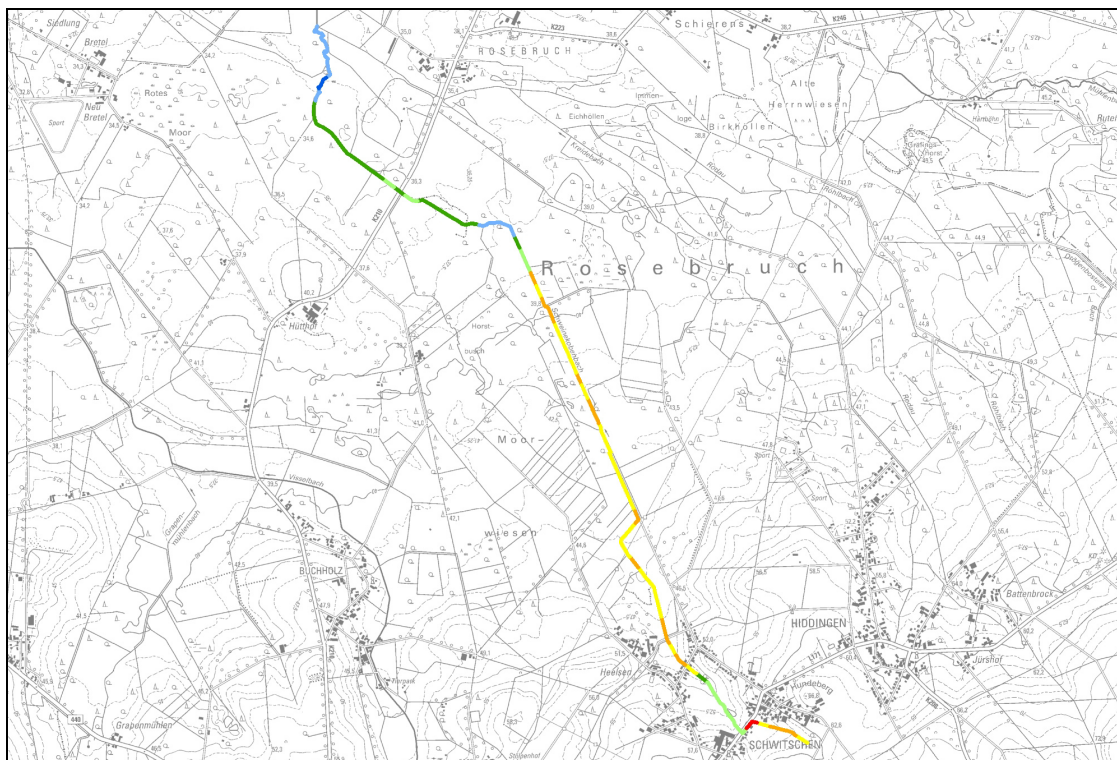
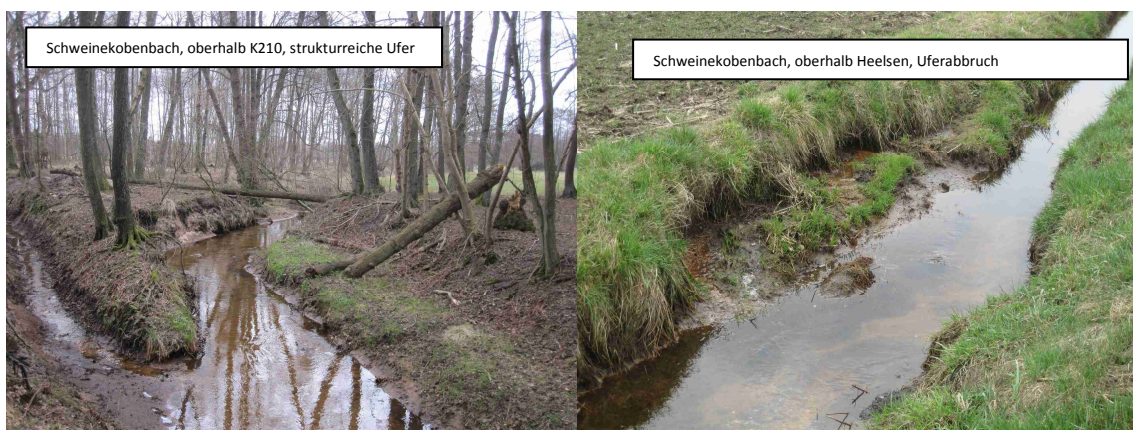
## Bewertung Gewässerstruktur Ufer

### Strukturveränderung des Ufers im WK gesamt (km und %)

Maßnahmen zur Aufwertung der Uferstrukturen (2.4/2.5/4.1) sind in den Bereichen deutlicher bis vollständiger Veränderung vorrangig durchzuführen. Hierdurch sind Aufwertungen für alle biologischen QE zu erwarten.

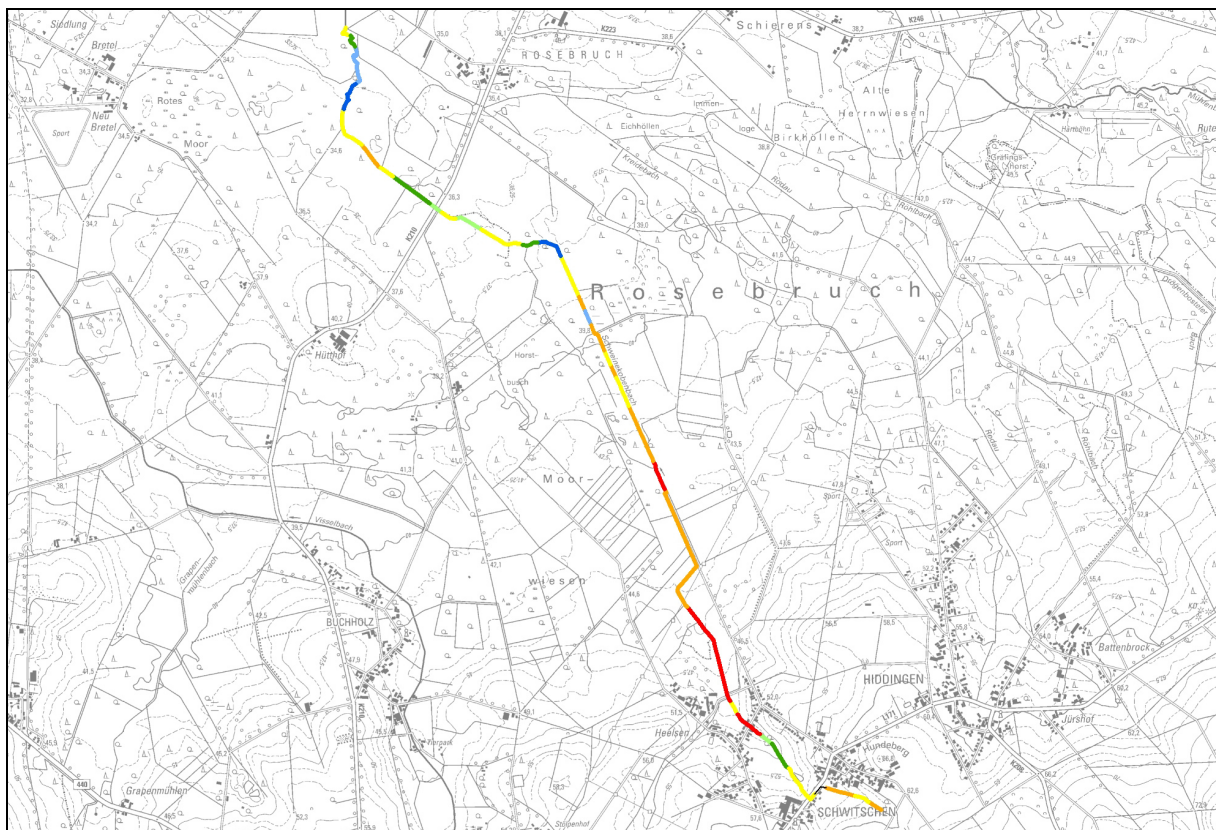
## Bewertung Gewässerstruktur Land

### Strukturveränderung des Gewässerumfeldes bezogen auf den WK gesamt (km und %)

Als Maßnahme ist insbesondere die Anlage von Gewässerrandstreifen (6.6) wo fehlend notwendig. Im naturnahen Unterlauf ist Auenentwicklung zusätzlich anstreben (8). Hierdurch sind insbesondere auch Aufwertungen für die biologischen QE Diatomeen und MP zu erwarten.

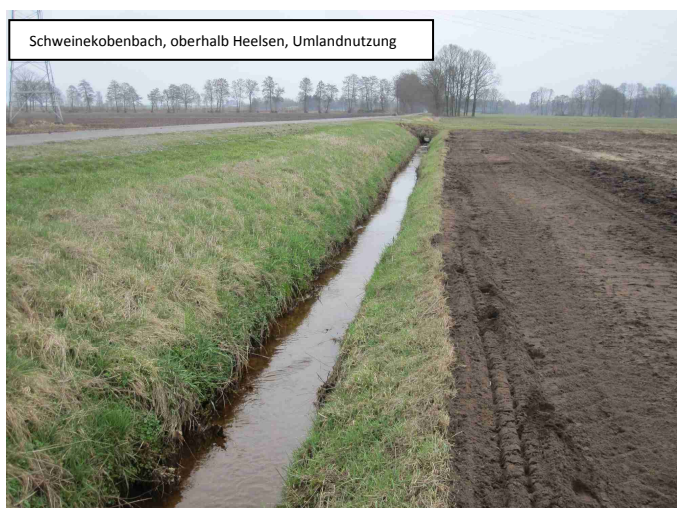
Schweinekobenbach, oberhalb Heelsen, Umlandnutzung
