## Stammdaten

WK 24076 Ahauser Bach

Gesamtbewertung Detailstrukturkartierung (DSK)

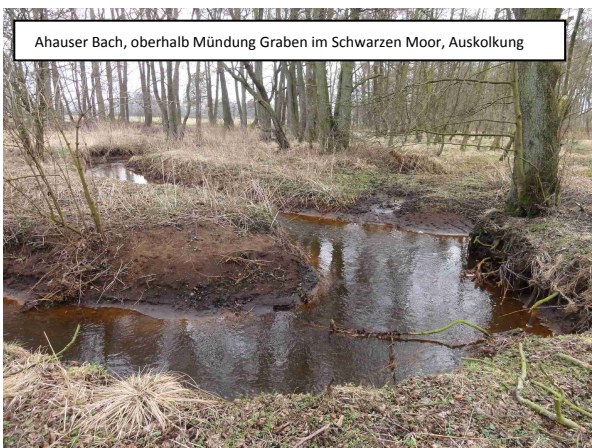
Ahauser Bach, oberhalb Mündung Graben im Schwarzen Moor, Auskolkung
