## Stammdaten

| Bearbeitungsgebiet | 26 Unterweser |

Der WK Lune Mittellauf 1 erreicht nicht das gute ökologische Potenzial, dies gilt für alle untersuchten biologischen Qualitätskomponenten. Dieser Abschnitt der Lune weist überwiegend die Strukturklasse 6 auf. Dieser Bereich der Lune ist gekennzeichnet durch den begradigten, überwiegend geradlinigen Gewässerlauf. Die Strukturarmut wird weiterhin geprägt durch die einheitliche, eingetiefte Querschnittsgestaltung und damit eine geringe bis keine Strömungs- und Substratdiversität, Tiefen- und Breitenvarianz.

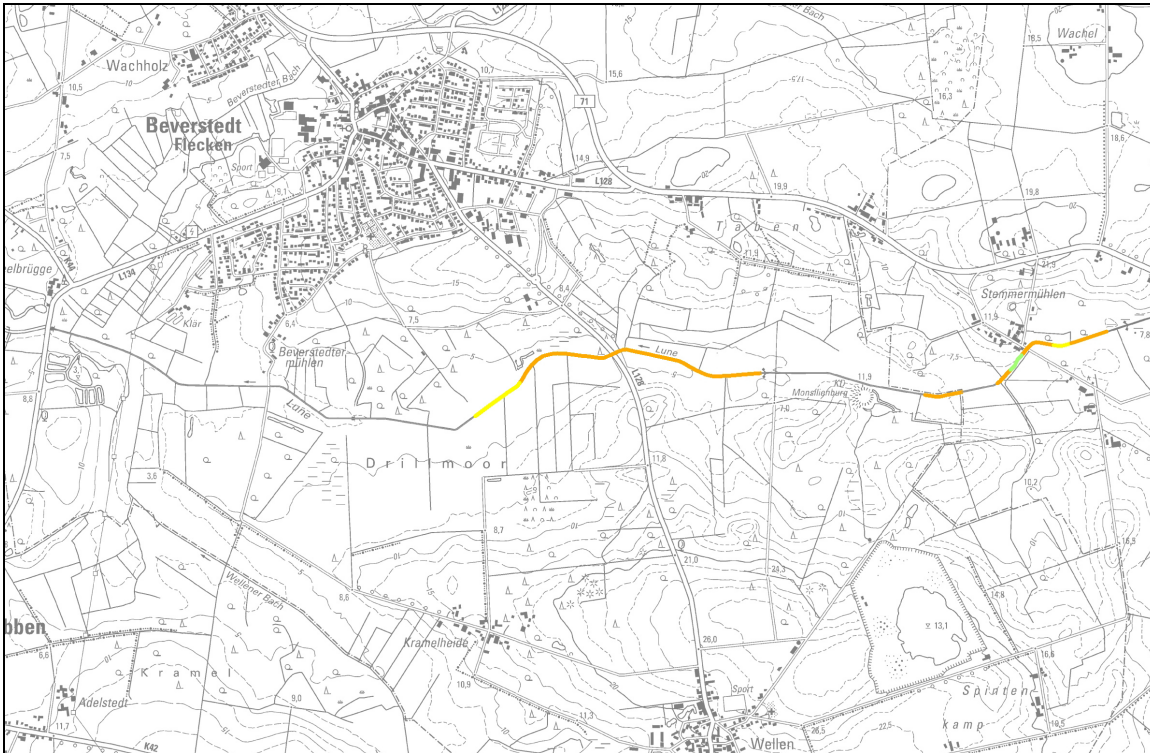
## Bewertung Gewässerstruktur Sohle

Die Sohlstrukturen in der Lüne sind - sofern erkennbar – überwiegend stark oder sehr stark verändert. Die Abschnitte sind geprägt durch eine geringe Substratdiversität. Maßnahmen zur Aufwertung der Sohlstrukturen (5.1, 5.2, 6.1), d.h. abschnittsweises Einbringen bzw. Belassen von Kies und Totholz mit positiven Effekten auch für die Tiefenvarianz und die Strömungsdiversität und die Reduktion von Sandeinträgen/Sandtrieb lassen Aufwertungen für die biologischen Qualitätskomponenten Fische und Makrozoobenthos erwarten.

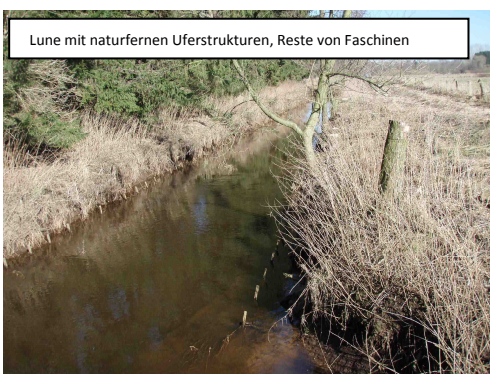
Lüne mit naturfernen Uferstrukturen, Reste von Faschinen

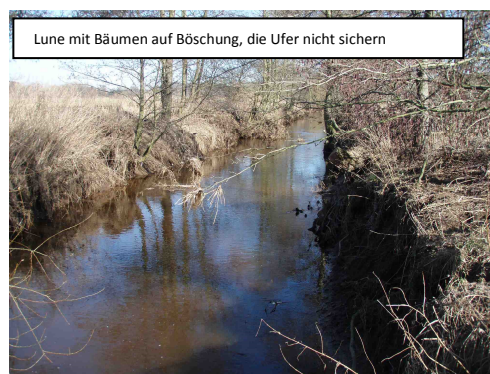
Lüne mit Bäumen auf Böschung, die Ufer nicht sichern

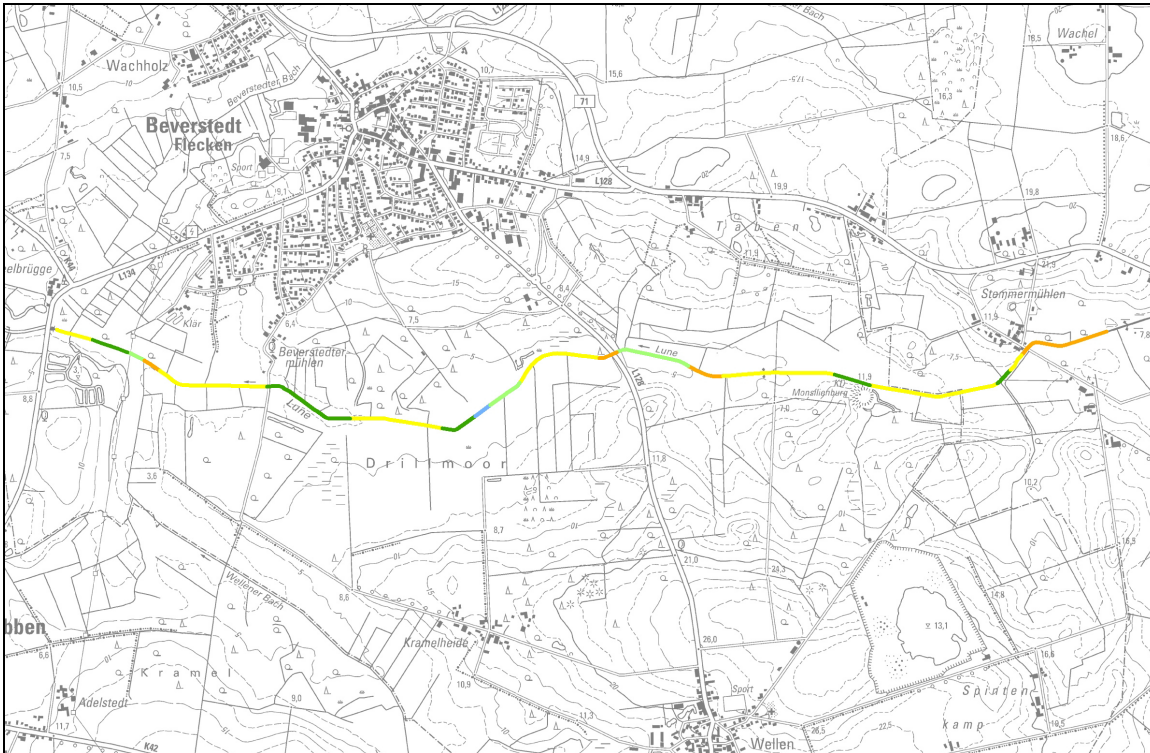
## Bewertung Gewässerstruktur Land

Der größte Anteil des Gewässerumfeldes ist hier an der Lune stark bis sehr stark verändert aufgrund der intensiven Nutzung im Nahbereich (Grünland). Lediglich in kurzen Strecken oberhalb von Deelbrücke oder Beverstedter Mühlen sind die Bewertungen aufgrund keiner bzw. geringer Nutzung direkt an der Lune besser. In vielen Bereichen sollte als Maßnahme zumindest die Anlage von Gewässerrandstreifen (6.6) erfolgen. Die Verringerungen von Nährstoffeinträgen aus den umliegenden Flächen kann dadurch reduziert werden. Dies würde sich positiv auf die biologischen Qualitätskomponenten Diatomeen und Makrophyten auswirken.

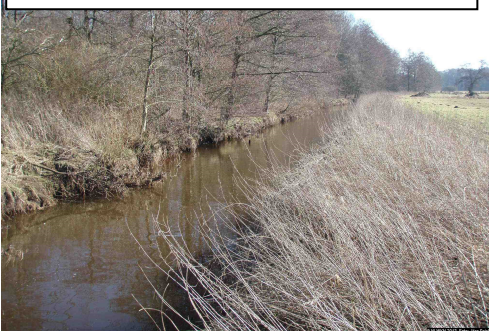
Lune oberhalb Deelbrücke mit naturnahen Strukturen im Umfeld

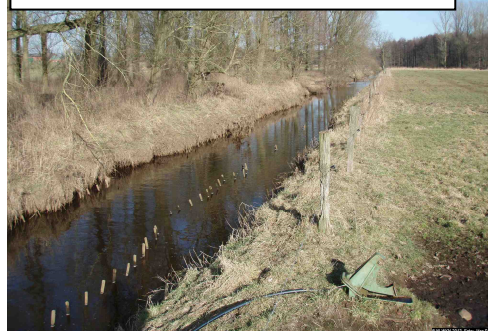
Lune mit Grünland bei Stemmermühlen
