### Stammdaten

## Zusammenfassung der Handlungsempfehlungen

WK 27004 Nördlicher Mühlenbach (Schnegaer Mühlengraben)

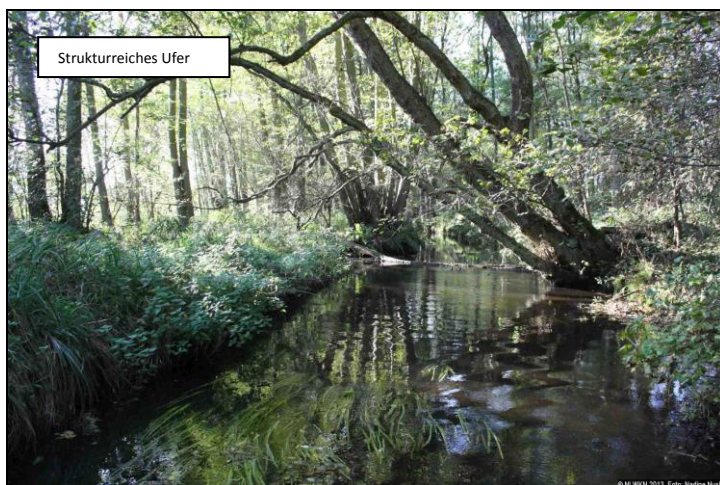
Strukturreiches Ufer

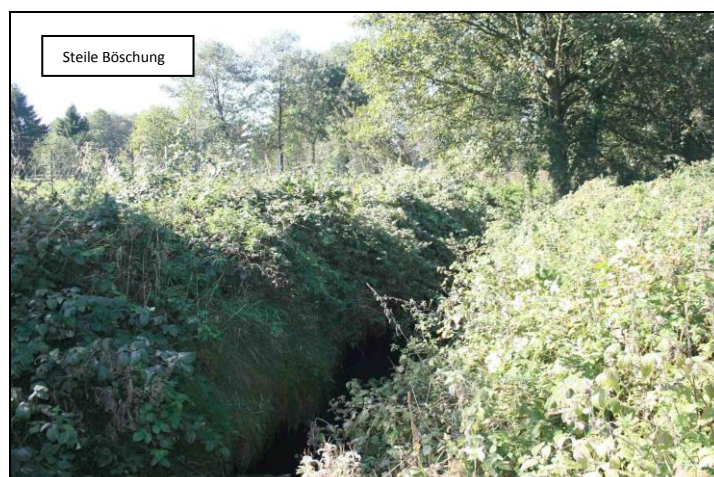
Steile Böschung

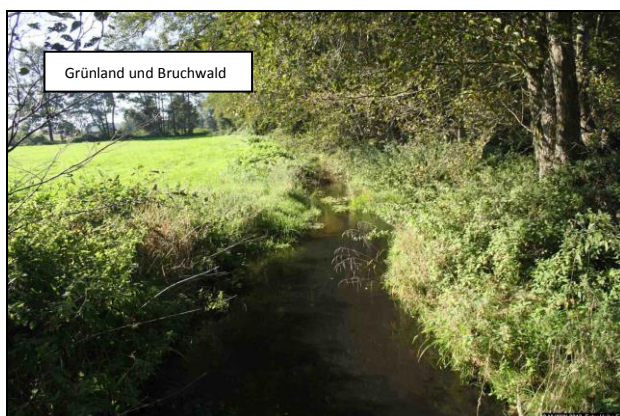
Grünland und Bruchwald

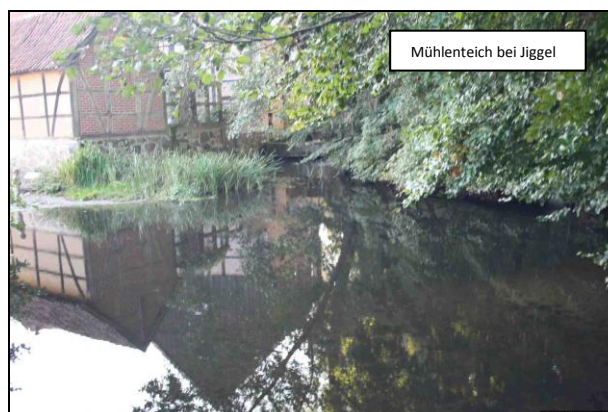
Mühlenteich bei Jiggel
