## Stammdaten

### Defizitanalyse mit Handlungsempfehlungen für Maßnahmen

## WK 27022 Jeetzel (Lüggau – Mündung)

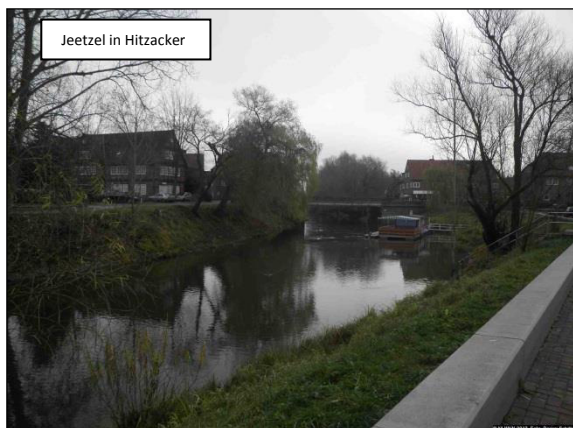
Jeetzel in Hitzacker

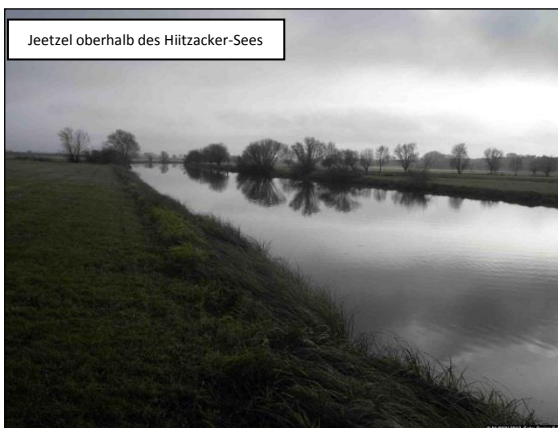
Jeetzel oberhalb des Hitzacker-Sees

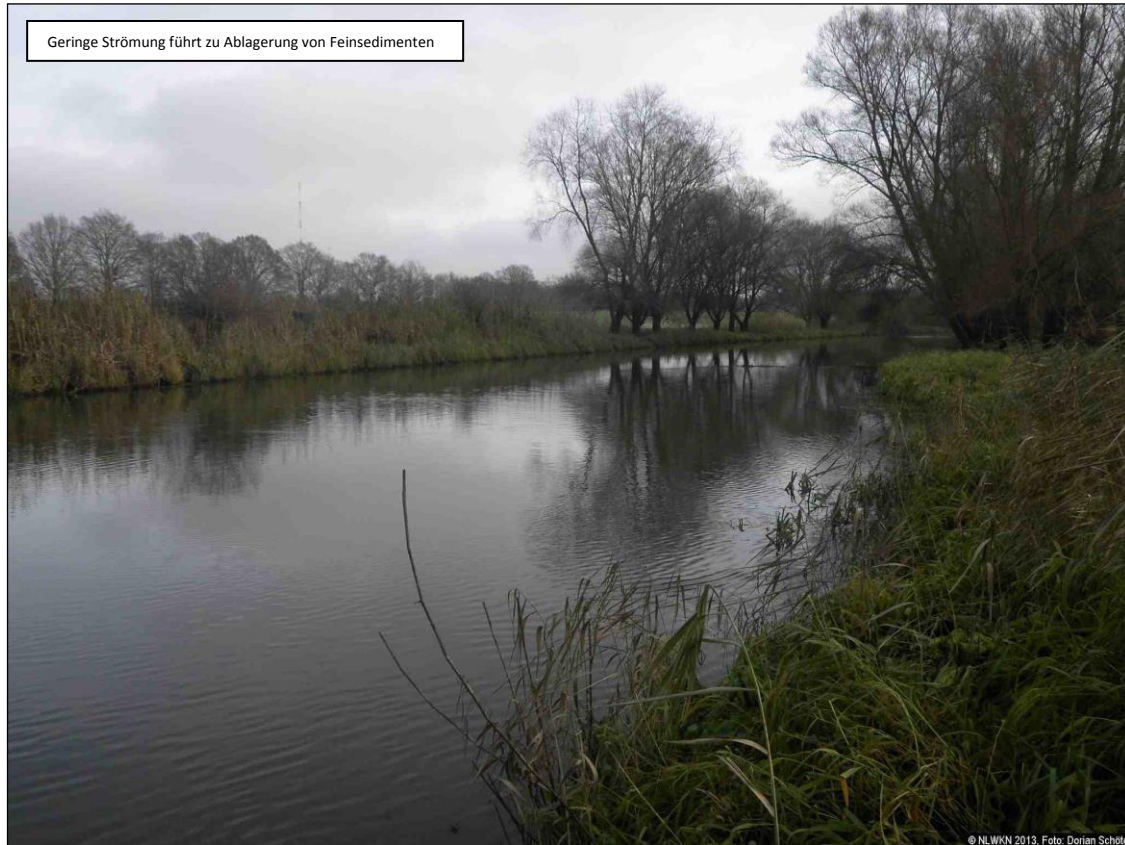
Geringe Strömung führt zu Ablagerung von Feinsedimenten

Die Struktur der Sohle ist überwiegend stark bis sehr stark verändert. Schlammablagerungen und Sandtrieb wirken sich negativ insbesondere auf die QE Makrozoobenthos aus. Außerdem beeinflusst der Elbe-Rückstau die Sohlenstruktur durch Ablagerung von Feinsedimenten. Durch die Anlage von Gewässerrandstreifen (6.6) kann dem entgegengewirkt werden.

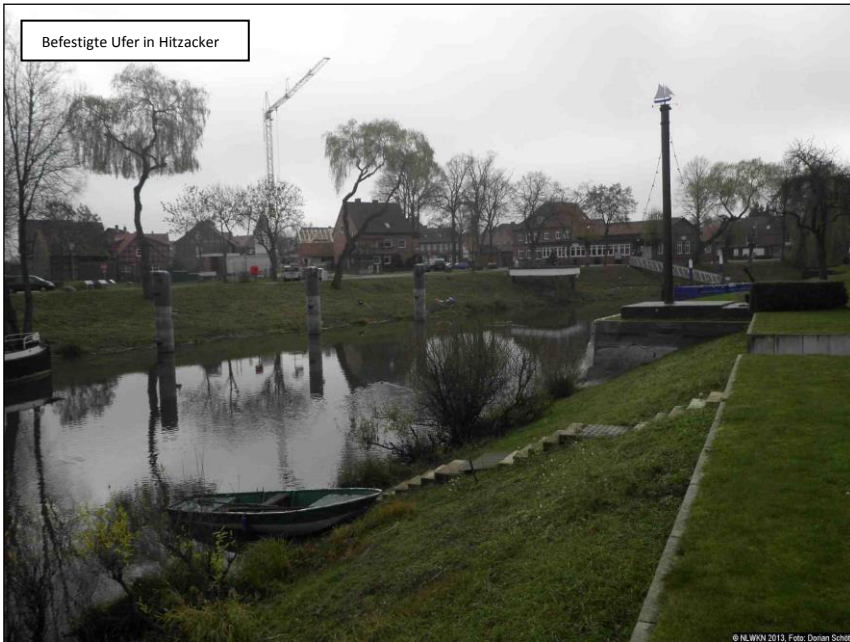
Befestigte Ufer in Hitzacker

Fast durchgehend ist die Uferstruktur mäßig bis deutlich verändert (ca. 80 %). Es fehlen oftmals Uferröhrichte (Schilf) und Ufergehölze (4.2) sowie Gewässerrandstreifen (6.6). Strukturreiche Ufer bilden die Grundlage für eine artenreiche Fisch- und Makrozoobenthos-Fauna.

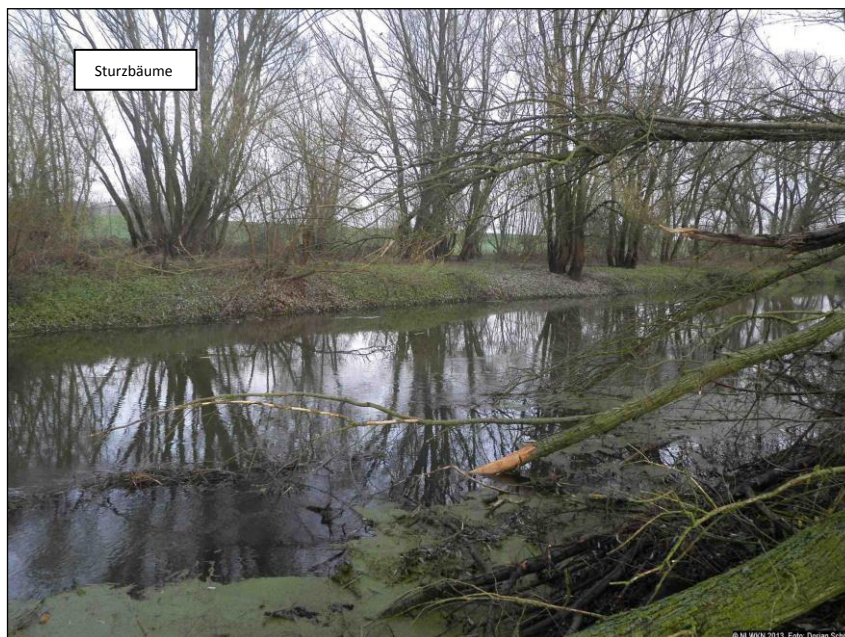
Sturzbäume
