Stammdaten

Defizitanalyse mit Handlungsempfehlungen für Maßnahmen

WK 28003 Neetze (Neetze - Echem)

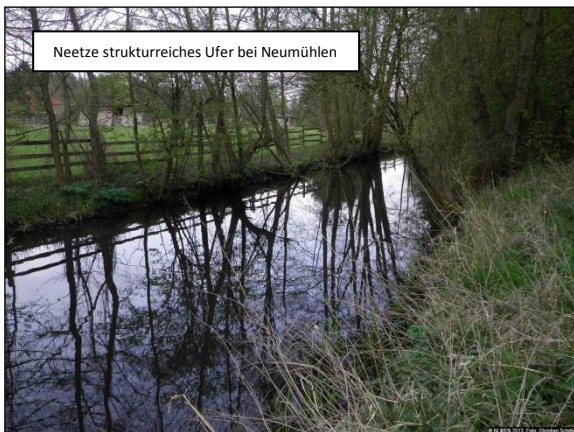
Netze strukturreiches Ufer bei Neumühlen

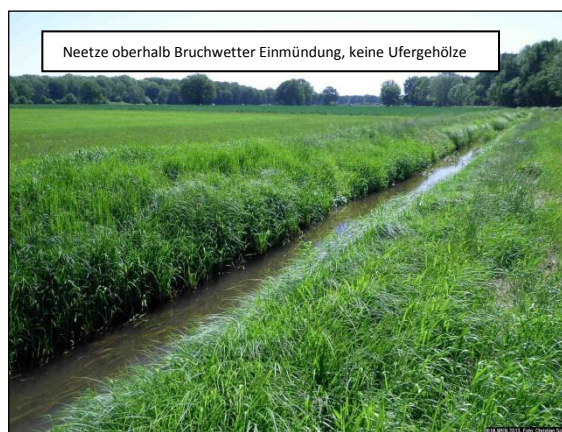
Netze oberhalb Bruchwetter Einmündung, keine Ufergehölze

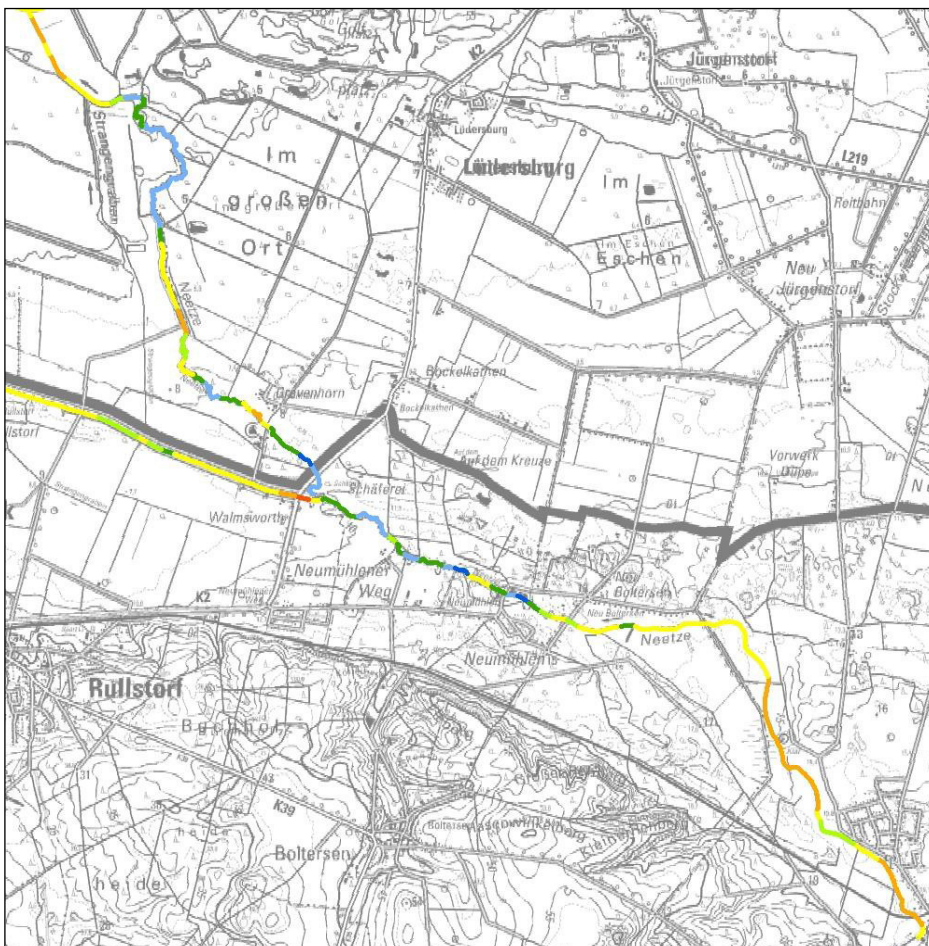
Bewertung Gewässerstruktur Land

unverändert	gering	mäßig	deutlich	stark	sehr stark	vollständig verändert
0,3 km	2,4 km	1,9 km	0,9 km	3,6 km	2,2 km	0 km
3 %	21 %	17 %	8 %	32 %	19 %	0 %

Die Strukturveränderung des Gewässerumfeldes ist sehr heterogen. Die Aue wird meist landwirtschaftlich genutzt. Aber auch typische Auenbiotope und Wald sind anzutreffen. Maßnahmen zur Auenentwicklung (8.2) und die Anlage von Gewässerrandstreifen (6.6) können u.a. die Sandeinträge reduzieren und zur Aufwertung der biologischen QE (Fische, Makrozoobenthos, Diatomeen und Makrophyten) führen.
