## Stammdaten

| Bearbeitungsgebiet | 28 Ilmenau/Seeve/Este |
| Alte Wasserkörper Nr. | 28006 |

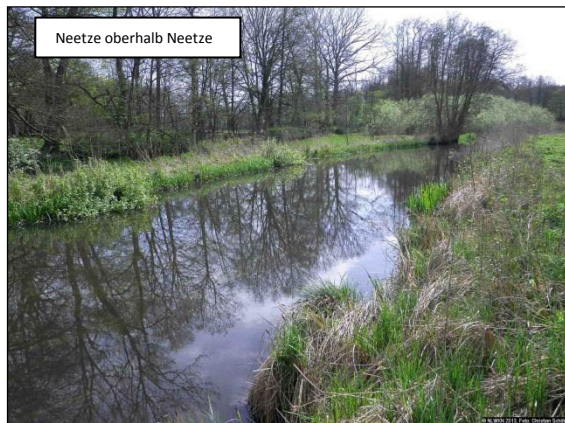
Neetze oberhalb Neetze

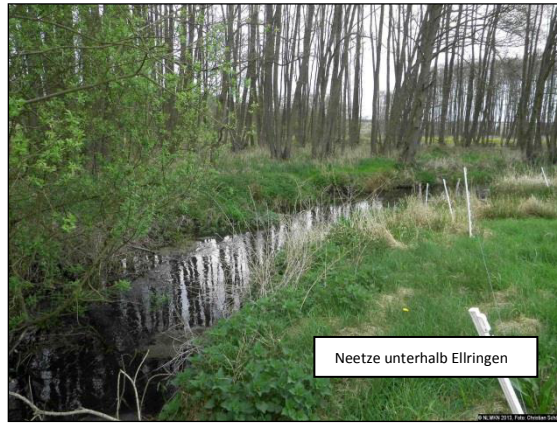
Neetze unterhalb Ellringen
