### Stammdaten

## Defizitanalyse mit Handlungsempfehlungen für Maßnahmen

## WK 28017 Luhe Mittellauf (Luhmühlen – Winsen)

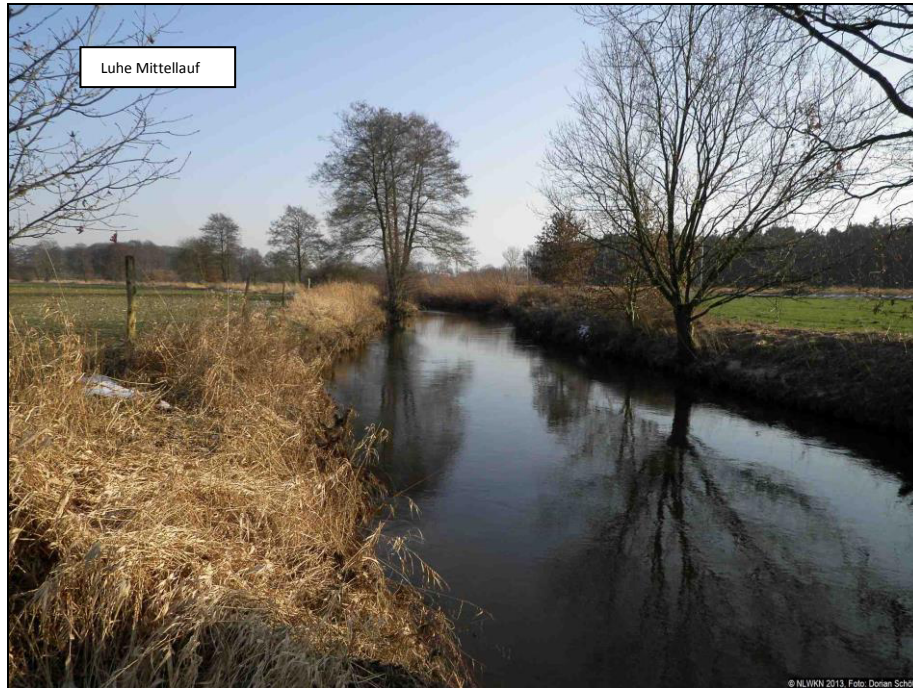
### Gesamtbewertung Detailstrukturkartierung (DSK)

Die Struktur ist überwiegend deutlich bis stark verändert. Die Herstellung der ökologischen Durchgängigkeit (9), Vitalisierungsmaßnahmen im eigenen Profil (3.1) und die Entwicklung eines naturnahen Ufersaum (4.2 / 6.6) zur Reduktion von Sandeinträgen können die Bewertung durch die biologischen QE - insbesondere Fische, Makrozoobenthos und Makrophyten - positiv beeinflussen.

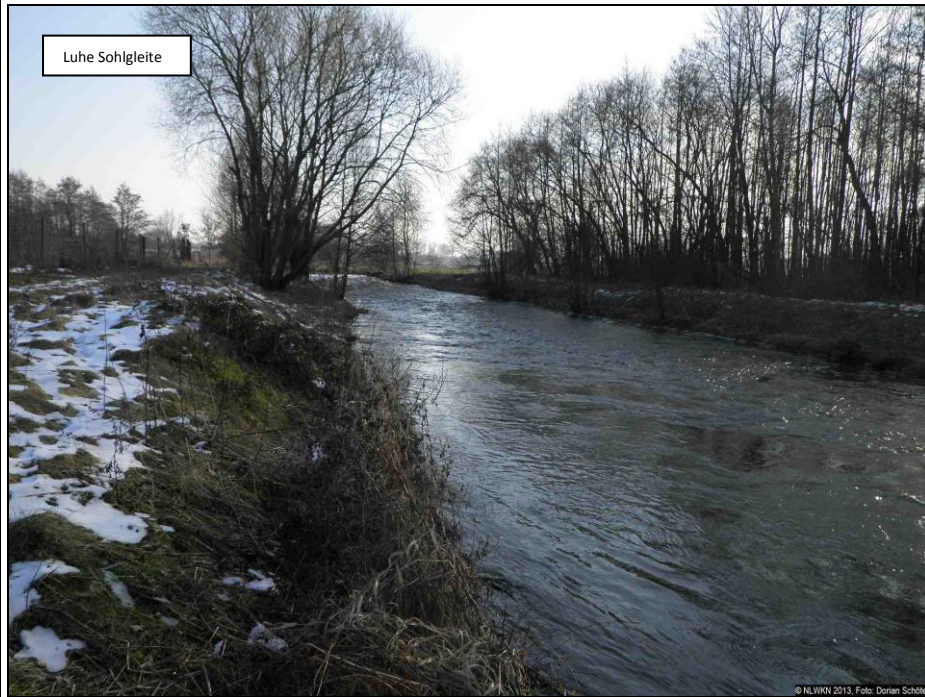
## Bewertung Gewässerstruktur Sohle

Die Struktur der Sohle ist überwiegend stark bis vollständig verändert. Insbesondere Sandtrieb wirkt sich negativ auf die QE Fische und Makrozoobenthos aus. Durch den Einbau von Kies und Totholz (5.1 / 5.2) und die Anlage von Gewässerrandstreifen (6.1/6.2/6.6) kann dem entgegengewirkt werden.

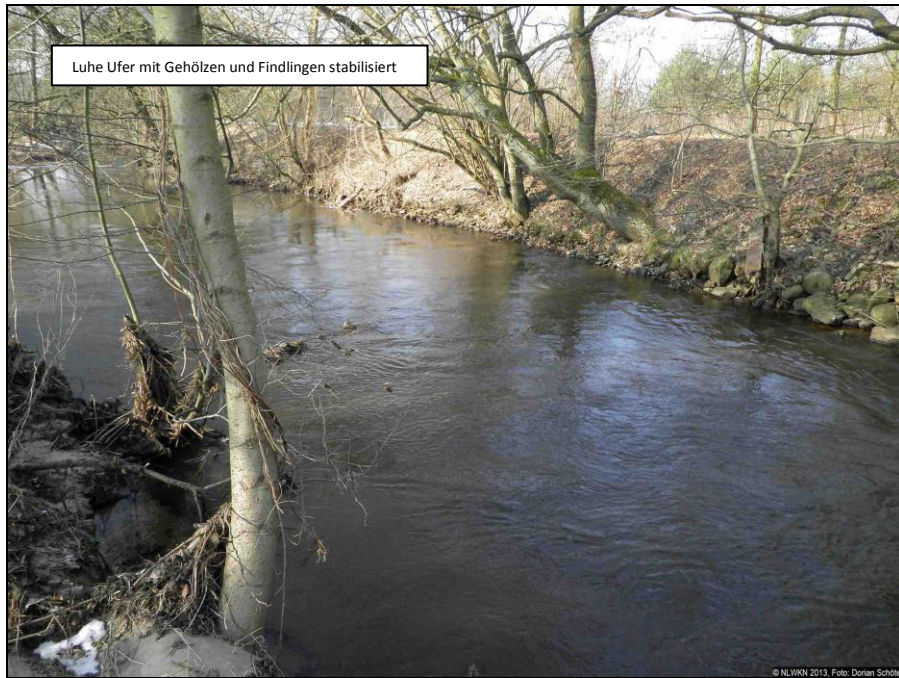
## Bewertung Gewässerstruktur Ufer

Insbesondere im Abschnitt unterhalb von Bahlburg ist die Uferstruktur überwiegend stark bis vollständig verändert. Hier fehlen oftmals Ufergehölze (4.2) und Gewässerrandstreifen (6.6). Uferverbau ist nur vereinzelt anzutreffen. Struktureiche Ufer bilden die Grundlage für eine artenreiche Fisch- und Makrozoobenthos-Fauna.

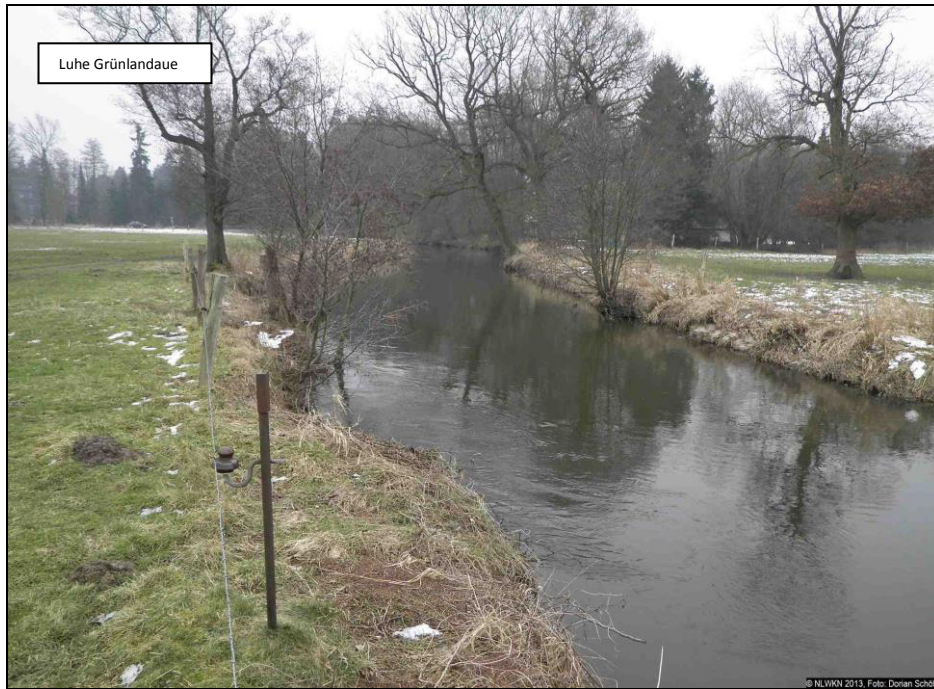
## Strukturveränderung des Gewässerumfeldes bezogen auf den WK gesamt (km und %)

Die Strukturveränderung des Gewässerumfeldes ist sehr heterogen. Es überwiegen die stark bis vollständig veränderten Abschnitte. Die Aue wird meist landwirtschaftlich genutzt. Aber vereinzelt sind auch typische Auenbiotope und Wald anzutreffen. Maßnahmen zur Auenentwicklung (8.2) und die Anlage von Gewässerrandstreifen (6.6) können u.a. die Sandeinträge reduzieren und zur Aufwertung der biologischen QE (Fische, Makrozoobenthos, Diatomeen und Makrophyten) führen.
