## Stammdaten

## Defizitanalyse mit Handlungsempfehlungen für Maßnahmen

## WK 28020 Luhe Mittellauf (Hützel - Luhmühlen)

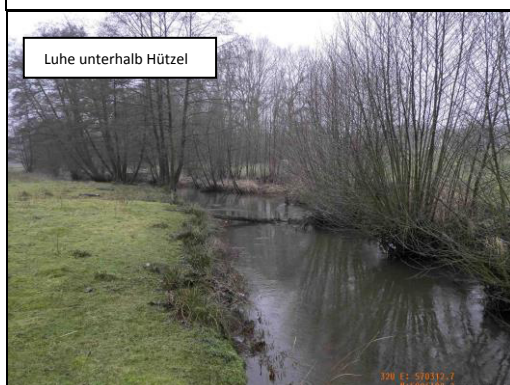
Luhe unterhalb Hützel

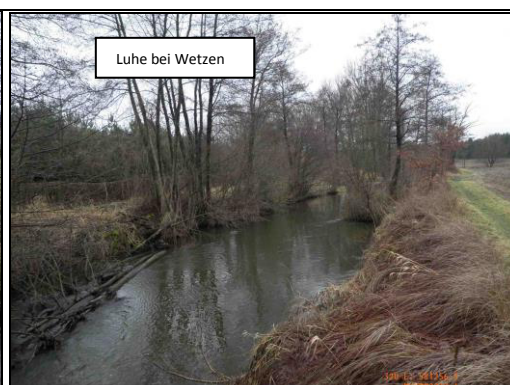
Luhe bei Wetzzen

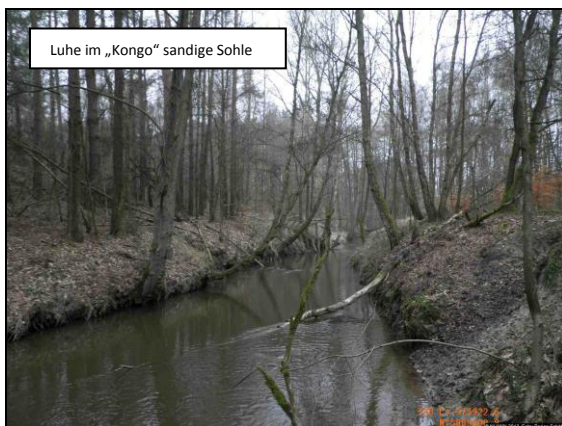
Luhe im „Kongo“ sandige Sohle

Die Struktur der Sohle ist überwiegend stark bis vollständig verändert. Insbesondere Sandtrieb wirkt sich negativ auf die QE Fische und die übrigen QE aus. Durch den Einbau von Kies und Totholz (5.1 / 5.2) und die Anlage von Gewässerrandstreifen und ggf. Sandfängen (6.2/6.6) kann dem entgegengewirkt werden.

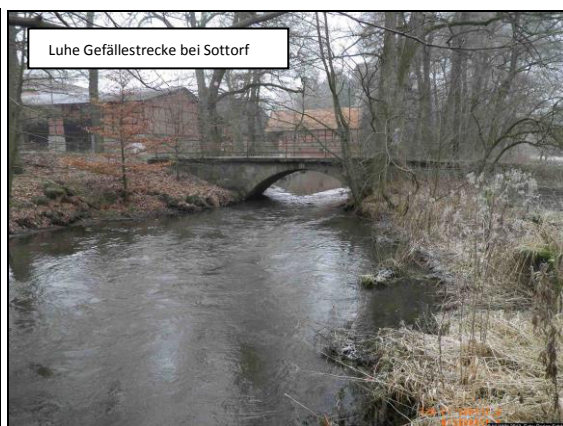
Luhe Gefällestretche bei Sottorf

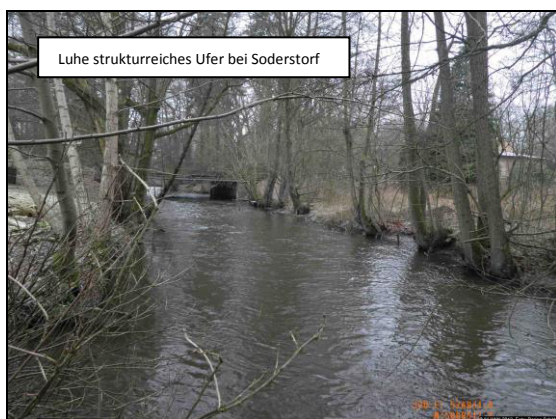
Luhme strukturreiches Ufer bei Soderstorf

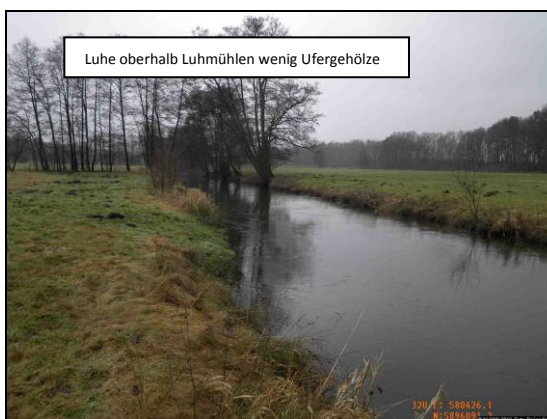
Luhme oberhalb Luhmühlen wenig Ufergehölze

| Wasserkörper<br>bzw. Abschnitt | Defizit und<br>Ursache/Belastung | Rele-<br>vanz | Bemerkung | Maßnahmengruppe<br>Niedersachsen | Maßnahmensteckbrief | Aktion | Handlungsempfehlung |
|---|---|---|---|---|---|---|---|
| 28020 | Keine Ufergehölze | 3 | Ufergehölze defizitär | 4 - Maßnahmen zur<br>Gehölzentwicklung | 4.2 - Entwicklung und<br>Aufbau<br>standortheimischer<br>Gehölze an Flüssen | ja | Entwickeln eines lichten<br>Gehölzaums, wo fehlend |
