## Stammdaten

WK 28021    Schwindebach, Ham-Bach

Gesamtbewertung Detailstrukturkartierung (DSK)

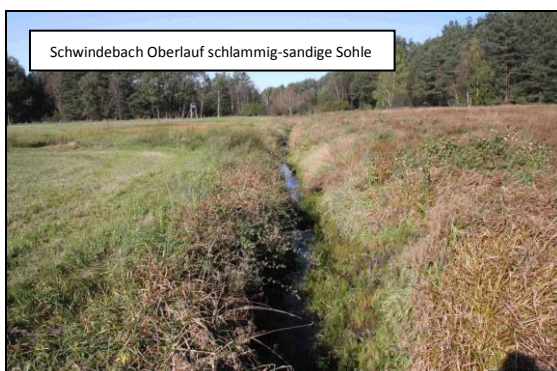
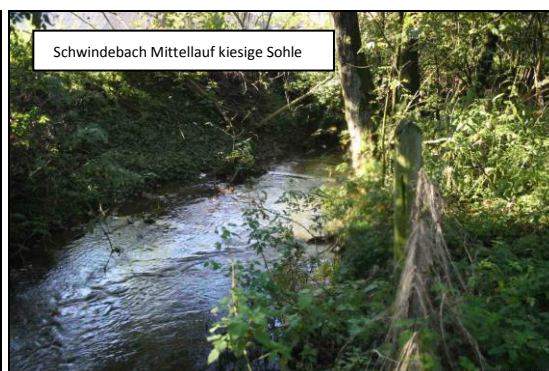
### Strukturveränderung der Sohle im WK gesamt (km und %)

Die Struktur der Sohle ist im Oberlauf des Schwindebachs und im Ham-Bach überwiegend sehr stark bis vollständig verändert. Durch den Einbau von Kies und Totholz (5.1/5.2) kann insbesondere die QE Makrozoobenthos hier positiv beeinflusst werden. Der Mittel- und Unterlauf des Schwindebachs weist streckenweise noch gering bis mäßig veränderte Abschnitte auf.

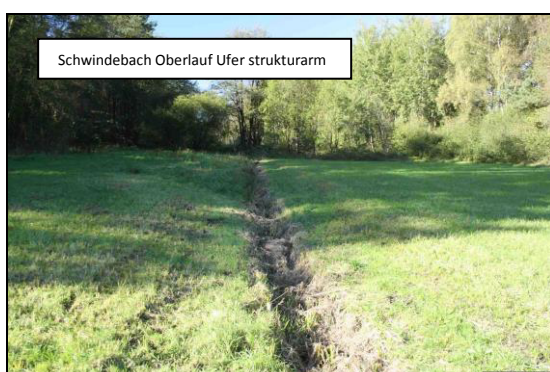
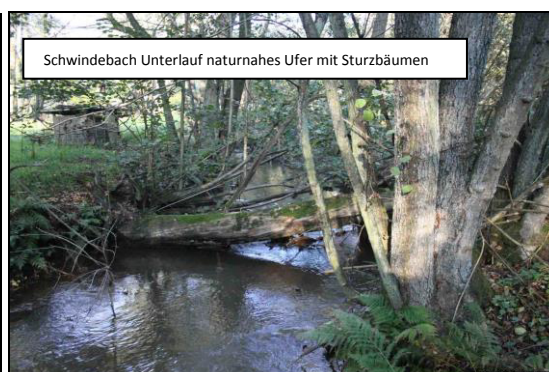
### Strukturveränderung des Ufers im WK gesamt (km und %)

In den Oberläufen sind die Ufer strukturarm ausgebildet. Vielfach fehlen Ufergehölze (4.1) und Gewässerrandstreifen (6.6). Die übrigen Gewässerabschnitte weisen dagegen noch überwiegend gering- bis unveränderte Uferstrukturen auf.

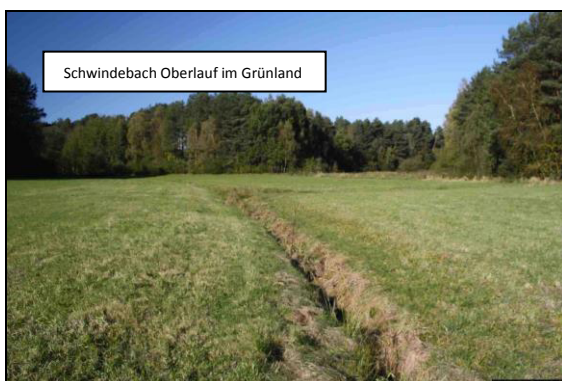
Schwindebach Oberlauf im Grünland

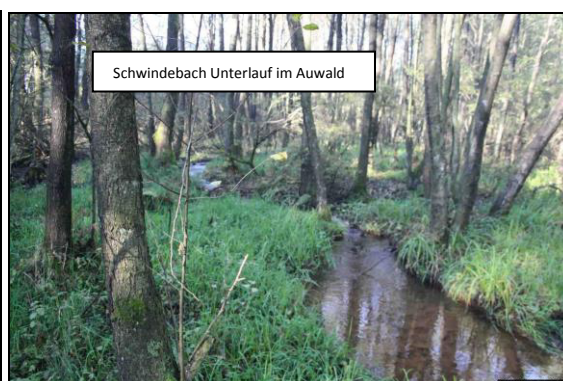
Schwindebach Unterlauf im Auwald
