## Stammdaten

## Defizitanalyse mit Handlungsempfehlungen für Maßnahmen

WK 28025 Brunau (Unterlauf)

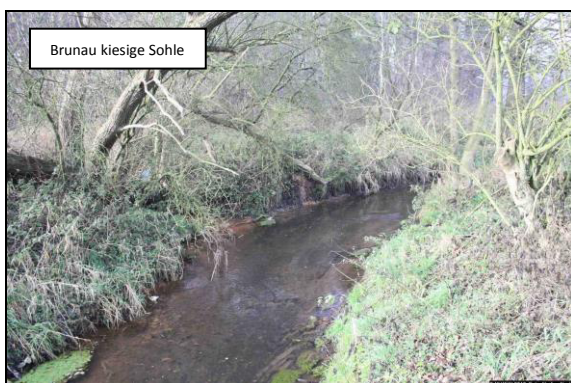
## Bewertung Gewässerstruktur Sohle

### Strukturveränderung der Sohle im WK gesamt (km und %)

Die Struktur der Sohle ist durchgehend deutlich bis sehr stark verändert. Durch den Einbau von Kies (5.1) und besonders Totholz (5.2) können positive Effekte bezüglich Tiefenvarianz und Strömungsdiversität erreicht werden. Hierdurch sind Aufwertungen für die biologischen QE Fische und MZB zu erwarten. Da der Brunaussee als Sedimentfang dient, ist die Sandbelastung weniger ausgeprägt als in vergleichbaren kiesgeprägten Gewässern der Nordheide.

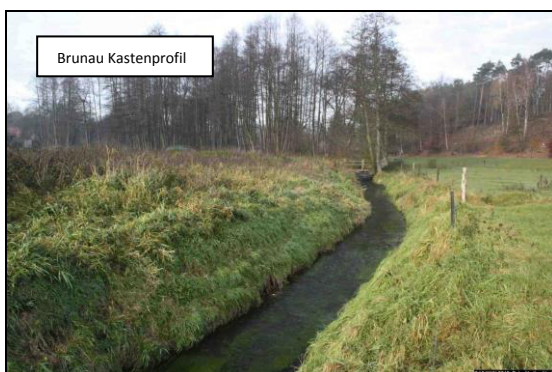
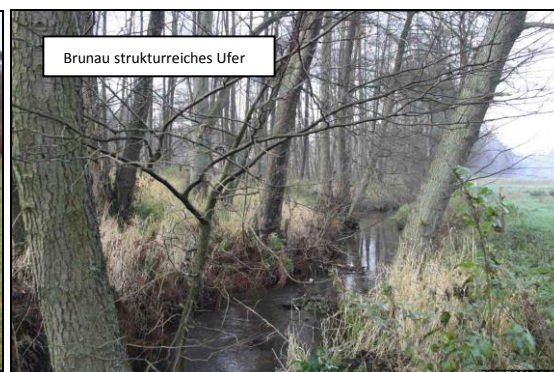
## Bewertung Gewässerstruktur Ufer

### Strukturveränderung des Ufers im WK gesamt (km und %)

Vielfach fehlen Ufergehölze (4.1) und Gewässerrandstreifen (6.6). Maßnahmen sind insbesondere dort durchzuführen, wo das Gewässer beidseitig unbeschattet ist und die landwirtschaftliche Nutzung bis an die Böschungskante erfolgt. Strukturreiche Ufer bilden die Grundlage für eine artenreiche Fisch- und Makrozoobenthos-Fauna.
