## Stammdaten

WK 28029 Hasenburger Mühlenbach, Südergellerser Bach, Osterbach

Gesamtbewertung Detailstrukturkartierung (DSK)

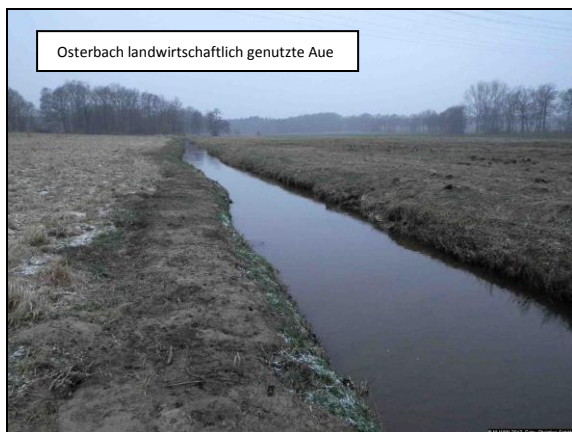
Osterbach landwirtschaftlich genutzte Aue

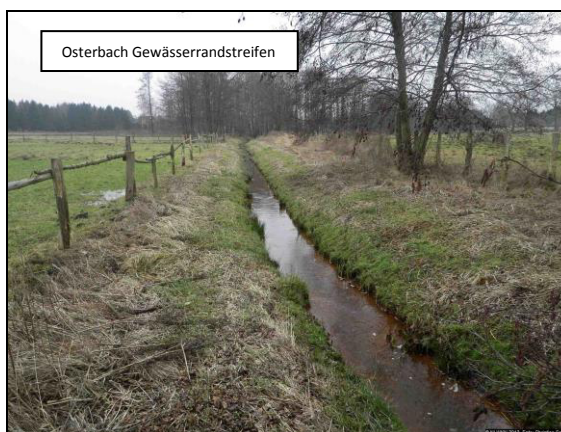
Osterbach Gewässerrandstreifen
