## Stammdaten

### Defizitanalyse mit Handlungsempfehlungen für Maßnahmen

## WK 28070 Seeve Mittellauf

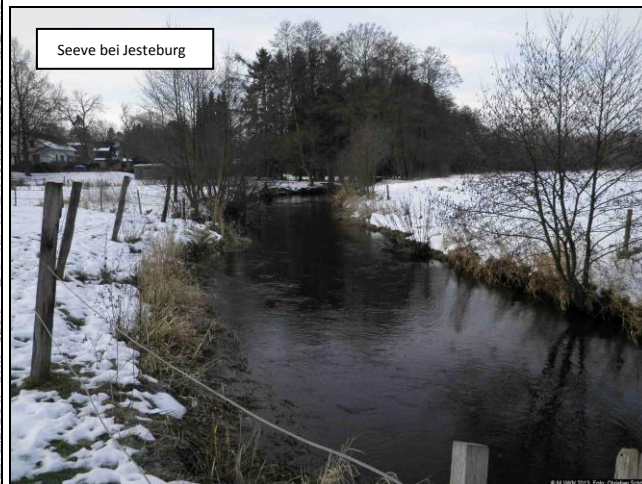
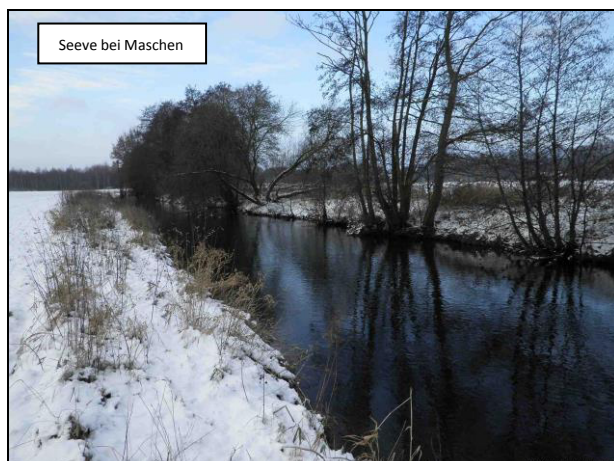
### Gesamtbewertung Detailstrukturkartierung (DSK)

Die Struktur ist überwiegend mäßig bis deutlich verändert. Die Beseitigung der ökologischen Sperren (9), Vitalisierungsmaßnahmen im eigenen Profil (3.1) und die Entwicklung eines naturnahen Ufersaum (6.6) zur Reduktion von Sandeinträgen können die Bewertung durch die biologischen QE - insbesondere die mit „mäßig“ bewerteten Fische und Diatomeen - positiv beeinflussen.

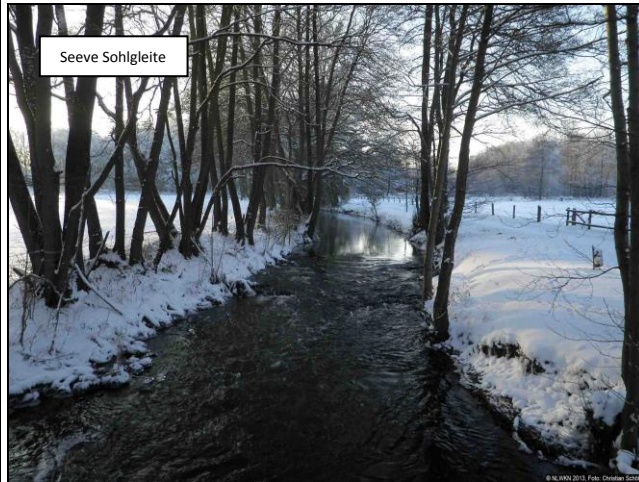
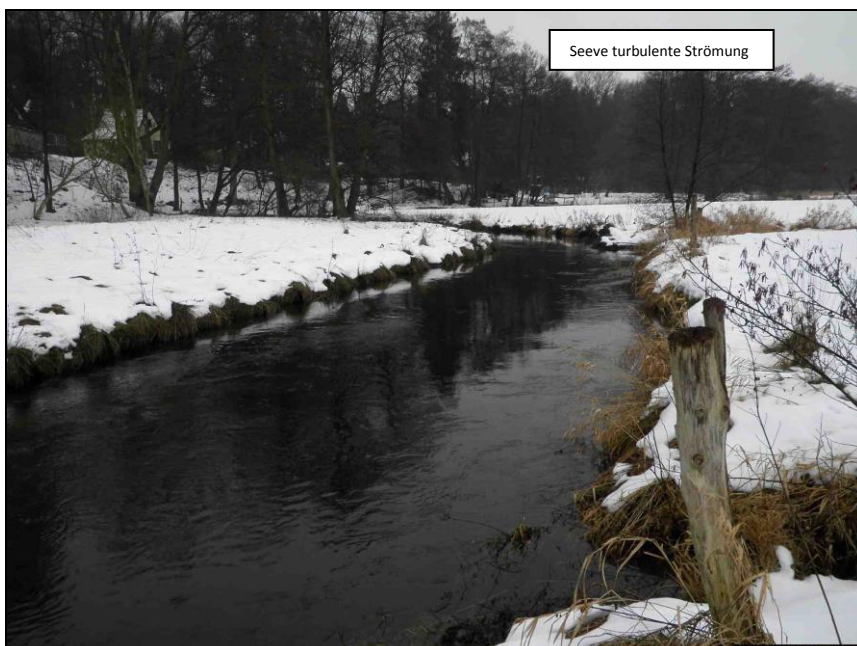
## Bewertung Gewässerstruktur Sohle

Die Struktur der Sohle ist überwiegend deutlich bis stark verändert. Sandtrieb und Defizite an Totholz und Kiesbänken wirken sich negativ insbesondere auf die QE Fische aus. Durch den Einbau von Kies und Totholz (5.1 / 5.2) und die Anlage von Gewässerrandstreifen und Sandfängen (6.2/6.6) kann dem entgegengewirkt werden.

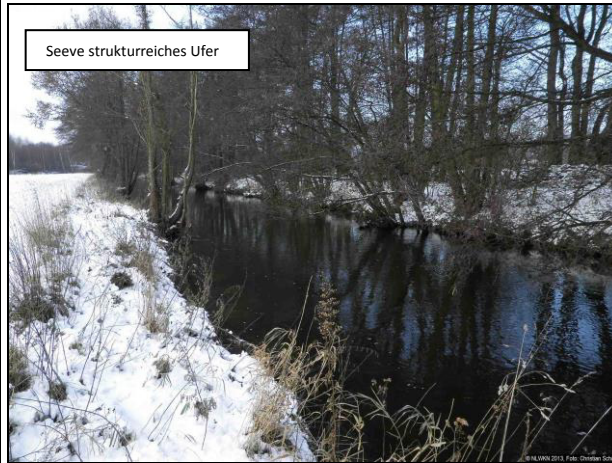
## Bewertung Gewässerstruktur Ufer

Überwiegend ist die Uferstruktur gering bis mäßig verändert. An den schlechter bewerteten Abschnitten fehlen oftmals Ufergehölze (4.2) und Gewässerrandstreifen (6.6). Uferverbau ist nur vereinzelt anzutreffen. Strukturreiche Ufer bilden die Grundlage für eine artenreiche Fisch- und Makrozoobenthos-Fauna.

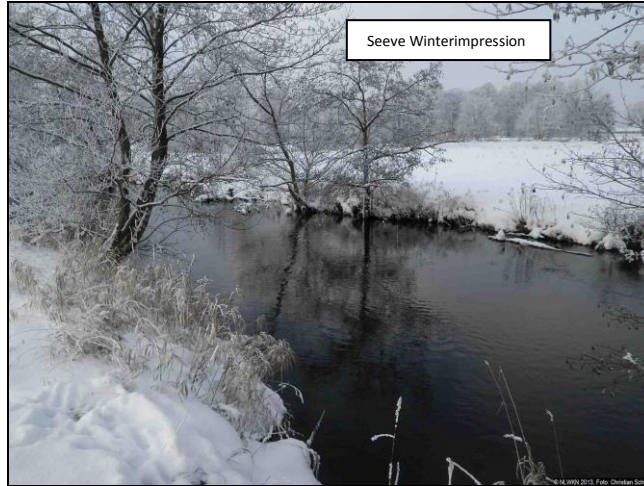
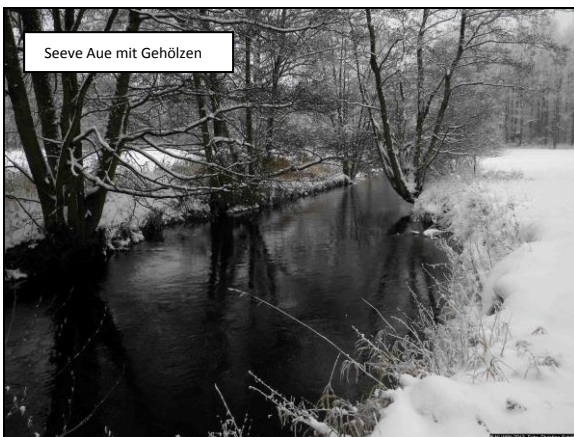
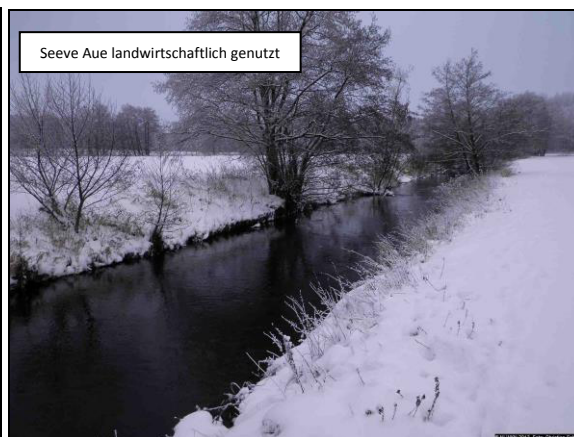
## Strukturveränderung des Gewässerumfeldes bezogen auf den WK gesamt (km und %)

Die Strukturveränderung des Gewässerumfeldes ist sehr heterogen. Die Aue wird meist landwirtschaftlich, vielfach als Acker, genutzt. Aber auch typische Auenbiotope und Wald sind neben Siedlungsflächen anzutreffen. Maßnahmen zur Auenentwicklung (8.2) und die Anlage von Gewässerrandstreifen (6.6) können u.a. die Sandeinträge reduzieren und zur Aufwertung der biologischen QE (Fische, Makrozoobenthos, Diatomeen und Makrophyten) führen.
