## Stammdaten

| Bearbeitungsgebiet | 28 Ilmenau/Seeve/Este |

## WK 28085 Moorbach

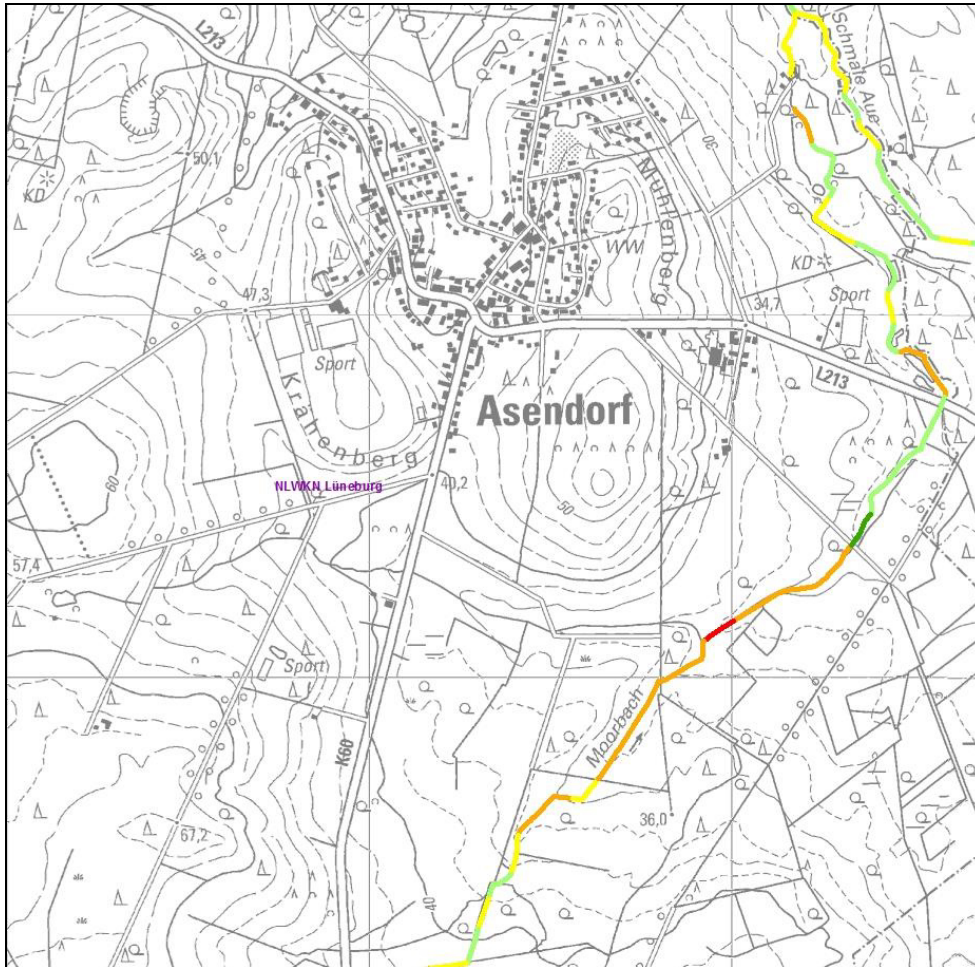
Strukturveränderung der Sohle im WK gesamt (km und %)

Die Struktur der Sohle ist bis auf einen Abschnitt im Mittellauf überwiegend deutlich bis sehr stark verändert. Sandtrieb wirkt sich negativ auf die QE Makrozoobenthos und Fische aus. Durch den Einbau von Kies und Totholz (5.1/5.2) und die Anlage von Gewässerrandstreifen (6.1/6.2/6.6) kann dem entgegengewirkt werden.

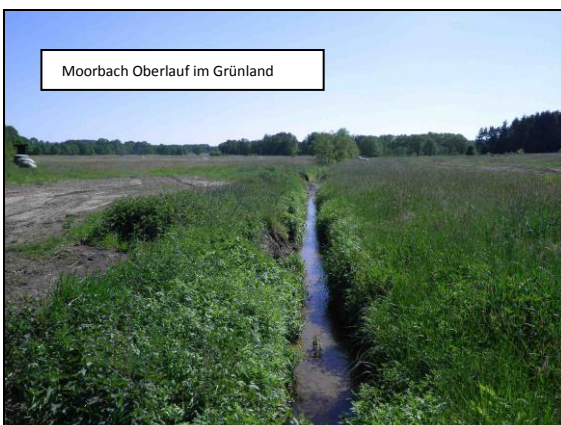
Moorbach Oberlauf im Grünland

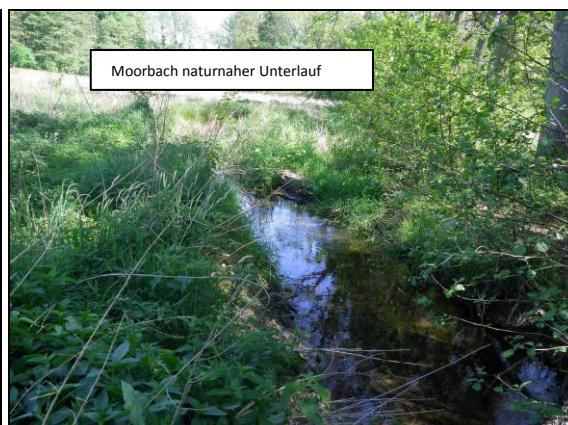
Moorbach naturnaher Unterlauf
