## Stammdaten

## Zusammenfassung der Handlungsempfehlungen

WK 28086 Este (Seggerheide - Moissburg)

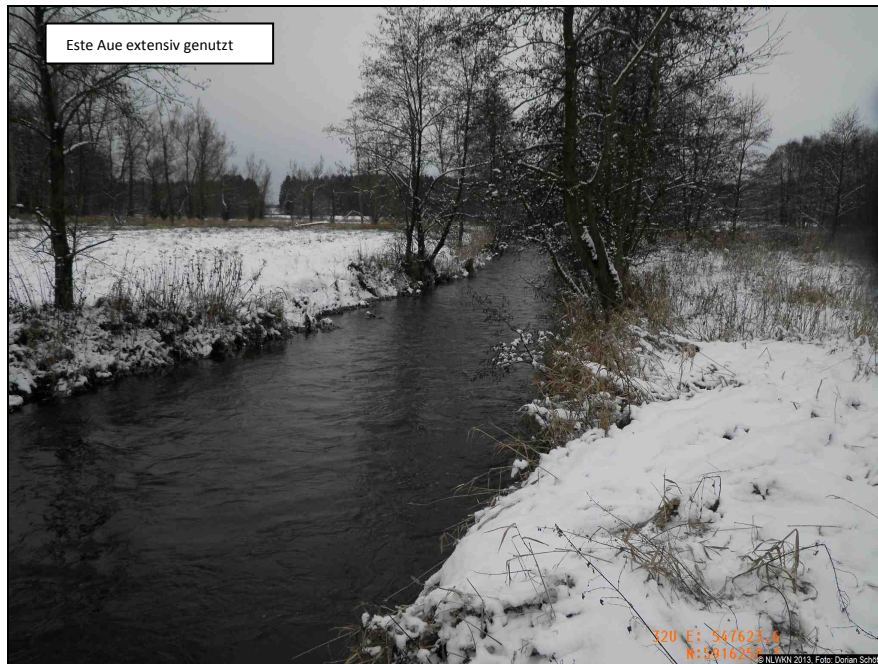
## Strukturveränderung des Gewässerumfeldes bezogen auf den WK gesamt (km und %)

| unverändert | gering | mäßig | deutlich | stark | sehr stark | vollständig verändert |
|---|---|---|---|---|---|---|
| 3,7 km | 0,8 km | 2,5 km | 0,9 km | 1,9 km | 0,9 km | 0,1 km |
| 34 % | 7 % | 23 % | 8 % | 18 % | 8 % | 1 % |

Die Strukturveränderung des Gewässerumfeldes ist sehr heterogen. Die Aue wird meist landwirtschaftlich, vielfach als Acker, genutzt. Aber auch typische Auenbiotope und Wald sind anzutreffen, was durch 41 % unveränderte oder gering veränderte Abschnitte widerspiegelt wird. Maßnahmen zur Auenentwicklung (8.2) und die Anlage von Gewässerrandstreifen (6.6) können u.a. die Sandeinträge reduzieren und zur Aufwertung bzw. Stabilisierung der biologischen QE (Fische, Makrozoobenthos, Diatomeen und Makrophyten) führen.
