## Stammdaten

## WK 28090 Wittenbach

### Gesamtbewertung Detailstrukturkartierung (DSK)

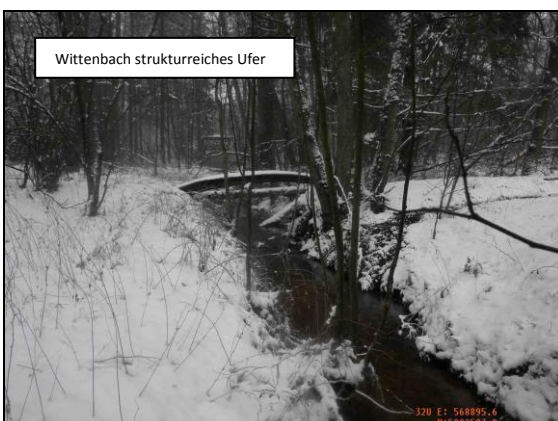
Wittenbach strukturreiches Ufer

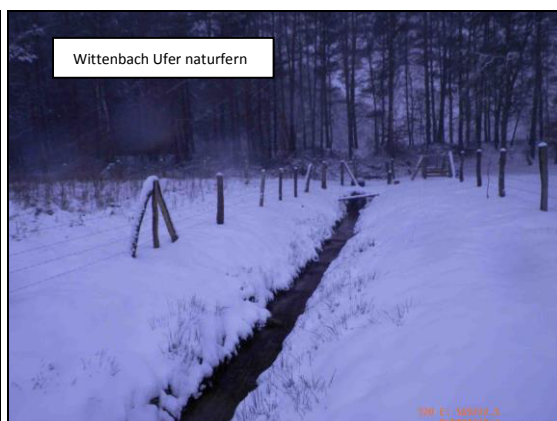
Wittenbach Ufer naturfern
