## Stammdaten

WK 28094 Kolkbach

Gesamtbewertung Detailstrukturkartierung (DSK)

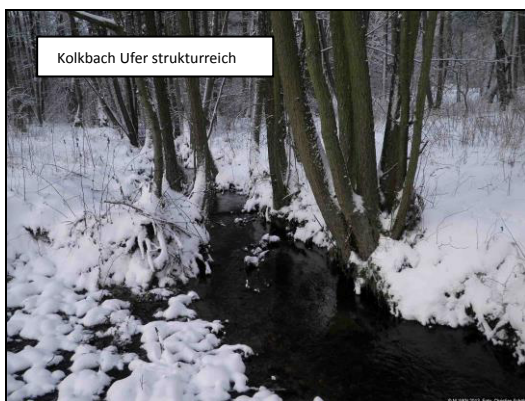
Kolkbach Ufer strukturreich

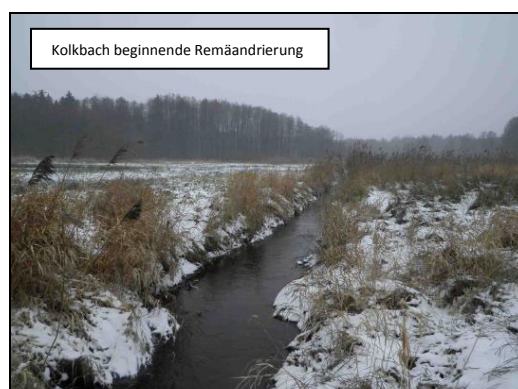
Kolkbach beginnende Remäandrierung
