## Stammdaten

WK 28095 Häsebach

Gesamtbewertung Detailstrukturkartierung (DSK)

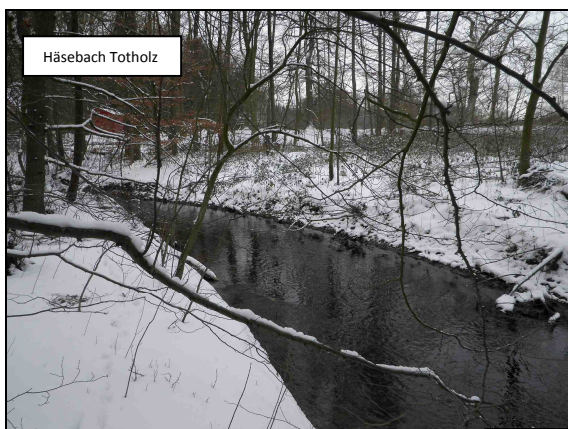
Häsebach Totholz

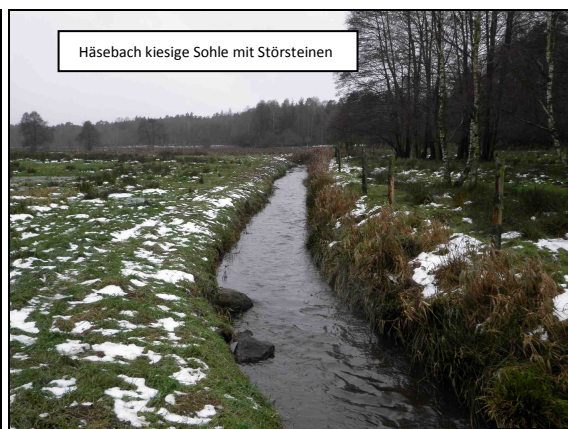
Häsebach kiesige Sohle mit Störsteinen

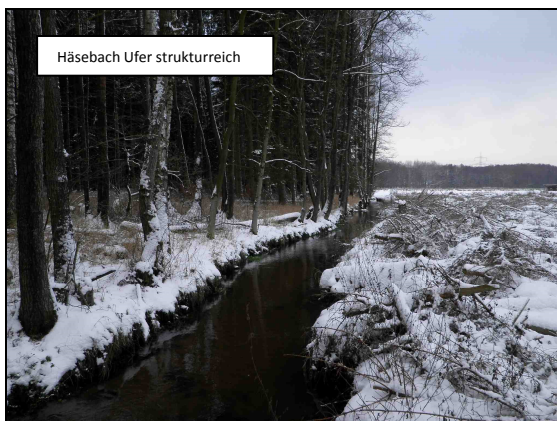
Hasebach Ufer strukturreich

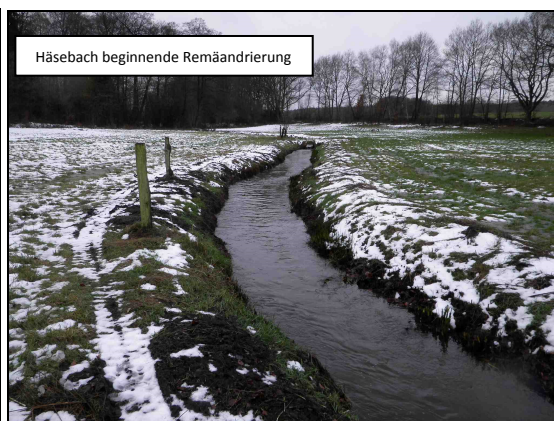
Hasebach beginnende Remäandrierung
