WK 28096 Bornbach, Wrestedter Bach

Gesamtbewertung Detailstrukturkartierung (DSK)

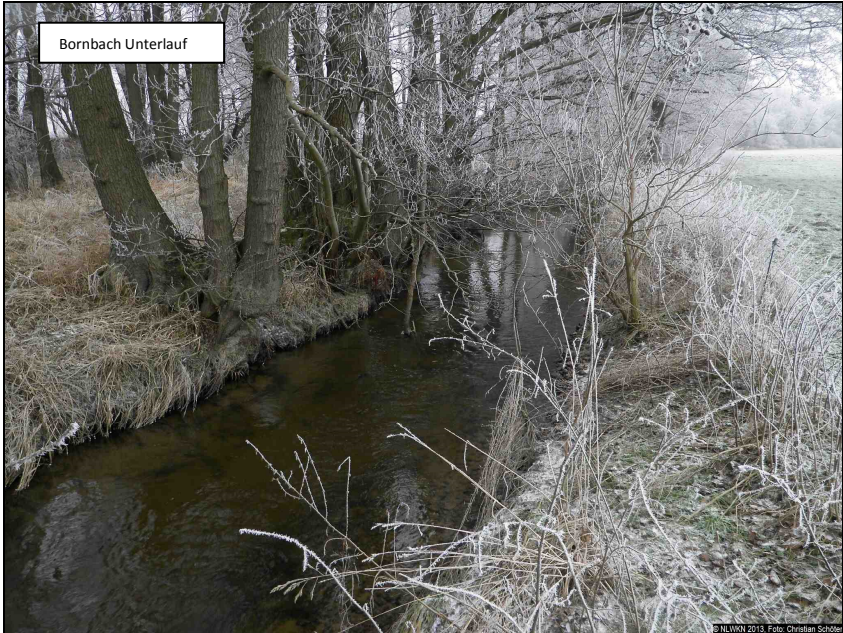
Die Struktur des Bornbachs ist zu 64 % noch gering bis mäßig verändert. Insbesondere im Oberlauf sind vermehrt nur gering veränderte Abschnitte anzutreffen. Die Reduktion von Nährstoff- und Sandeinträgen (6.1/6.2) und Vitalisierungsmaßnahmen im eigenen Profil (3.2) können hier die Bewertung durch die biologischen QE, insbesondere Makrozoobenthos und Diatomeen, positiv beeinflussen.

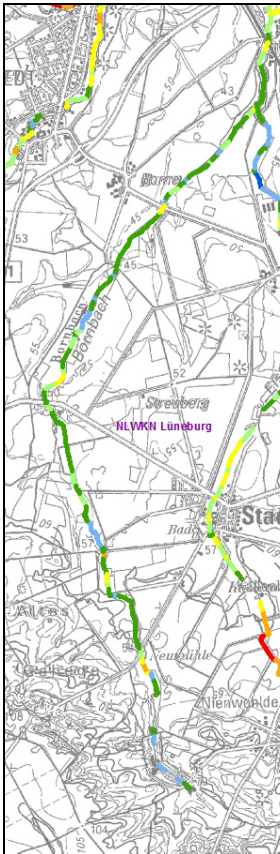
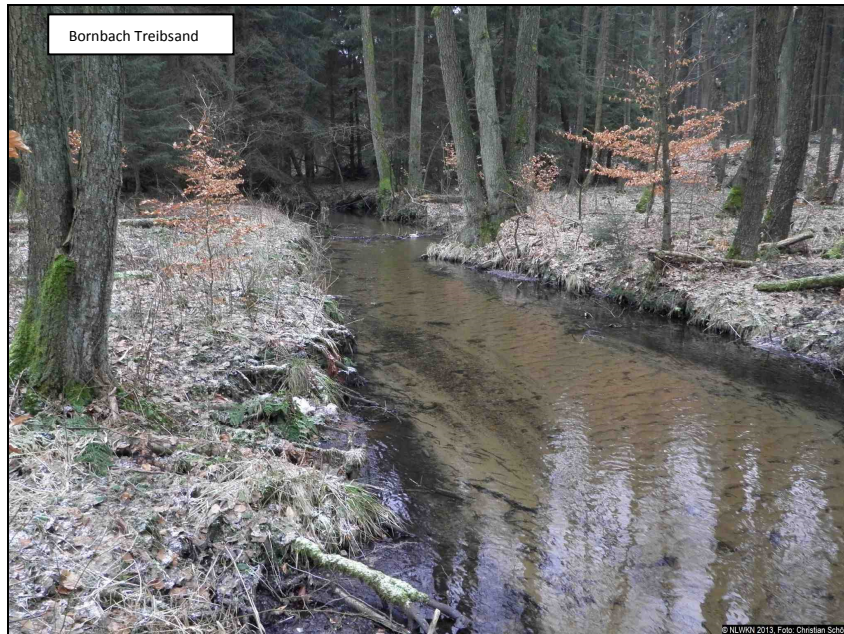
## Bewertung Gewässerstruktur Sohle

Die Struktur der Sohle wird stark durch übermäßigen Sandtrieb geprägt. Dieser wirkt sich negativ auf die QE Makrozoobenthos und Fische und indirekt durch Nährstoffeinträge auf die Diatomeen aus. Durch den Einbau von Kies und Totholz (5.1/5.2) und die Anlage von Gewässerrandstreifen (6.1/6.2/6.6) kann dem entgegengewirkt werden.

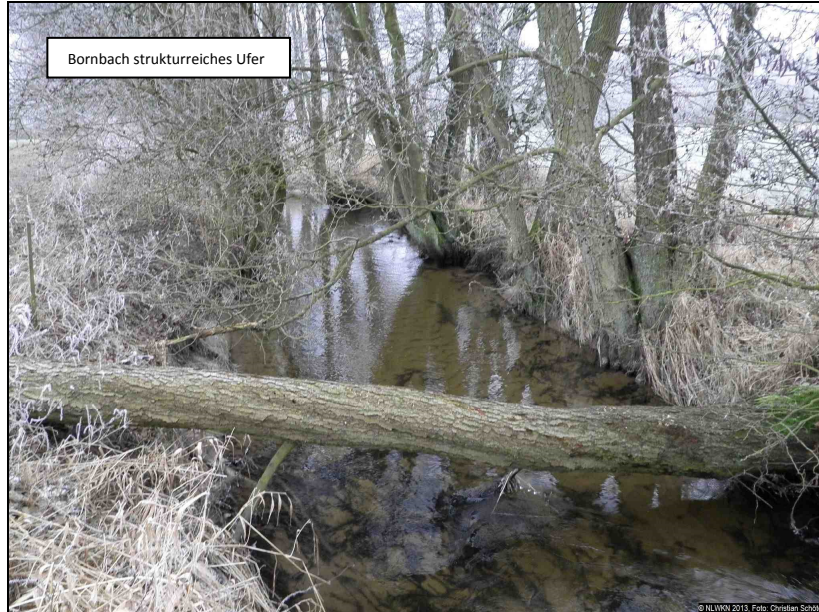
## Bewertung Gewässerstruktur Ufer

Aufgrund des hohen Waldanteils der Aue sind Ufergehölze und unbefestigte Böschungen fast durchgehend anzutreffen. Dementsprechend sind die Ufer zu 81 % unverändert bis mäßig verändert. Struktureiche Ufer bilden die Grundlage für eine artenreiche Fisch- und Makrozoobenthos-Fauna. Dies spiegelt sich auch in der guten Bewertung der biologischen QE wider.

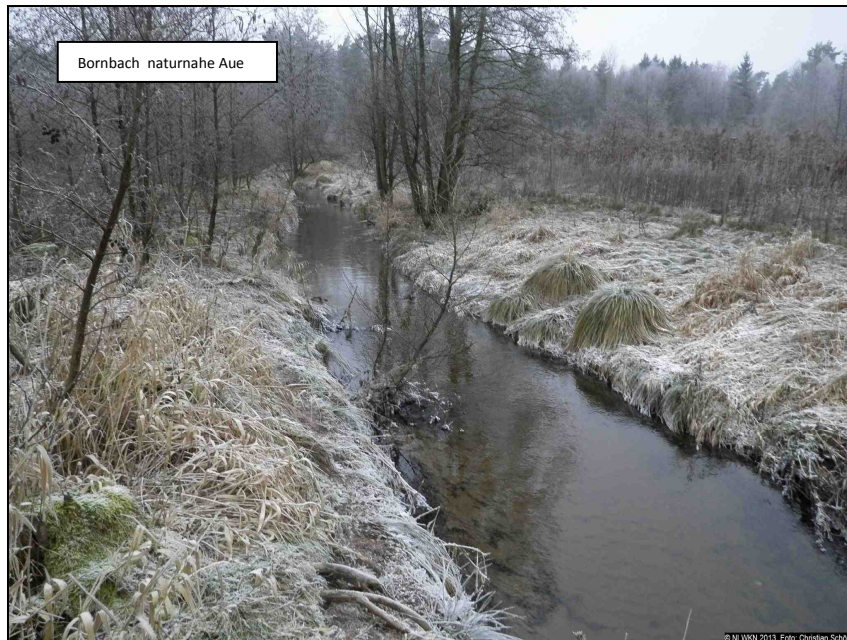
## Strukturveränderung des Gewässerumfeldes bezogen auf den WK gesamt (km und %)

Die Aue beinhaltet Wald, Brachland und zu einem nicht unerheblichen Anteil auch landwirtschaftlich genutzte Flächen. Maßnahmen zur Auenentwicklung (8.2) und die Anlage von Gewässerrandstreifen (6.6) können u.a. die Sandeinträge reduzieren und zur Aufwertung bzw. Sicherung der schon erreichten guten Bewertung der biologischen QE (Fische, Makrozoobenthos, Diatomeen und Makrophyten) führen.
