## Stammdaten

WK 28098 Tostedter Mühlenbach (Unterlauf)

Gesamtbewertung Detailstrukturkartierung (DSK)

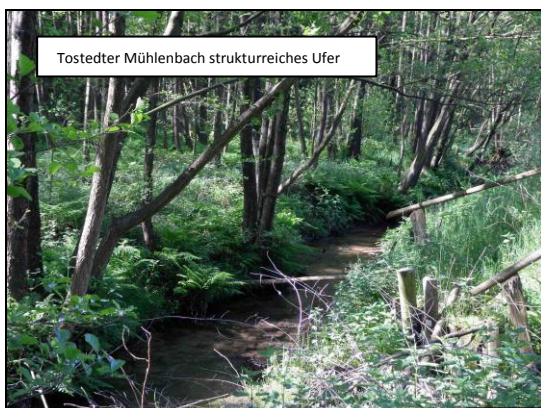
Tostedter Mühlenbach strukturreiches Ufer

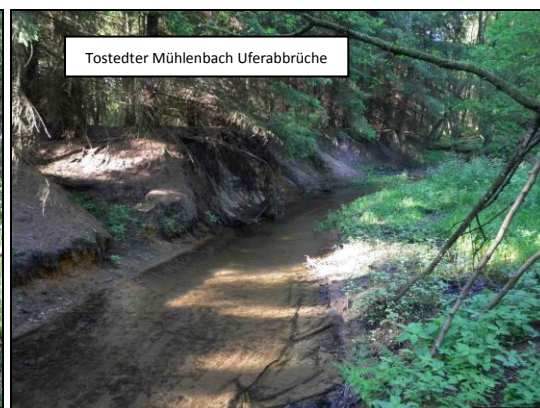
Tostedter Mühlenbach Uferabbrüche
