## Zusammenfassung der Handlungsempfehlungen

WK 29032 Lühe-Aue Mittellauf 2

Gesamtbewertung Detailstrukturkartierung (DSK)

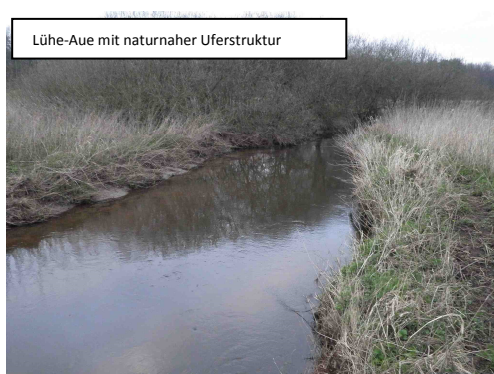
Lühe-Aue mit naturnaher Uferstruktur

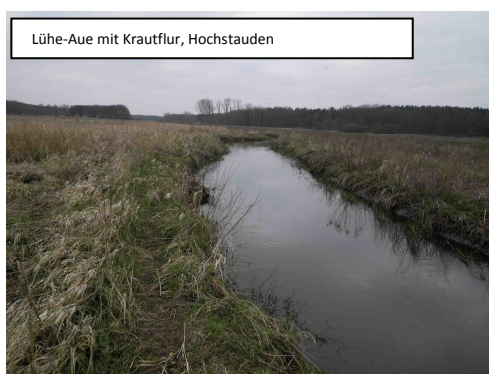
Lühe-Aue mit Krautflur, Hochstauden

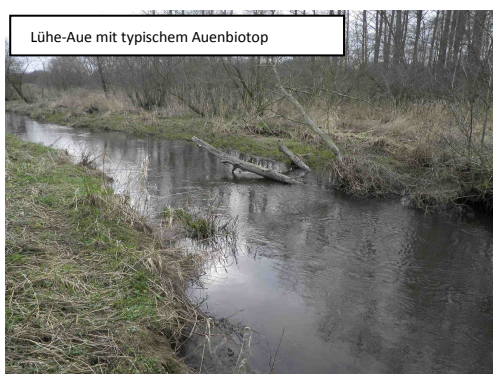
Lühe-Aue mit typischem Auenbiotop

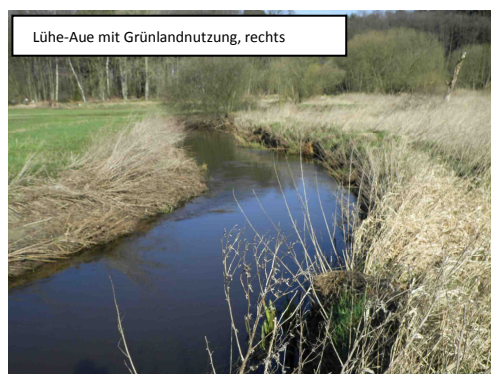
Lühe-Aue mit Grünlandnutzung, rechts

Bei den angrenzenden Flächen handelt es sich weitgehend um Naturschutzflächen ohne jegliche Nutzung (Brache). Vereinzelt ist noch Grünlandnutzung vorhanden. Dort sollte als Maßnahme zumindest die Anlage von Gewässerrandstreifen (6.6) erfolgen, sofern noch nicht vorhanden. Die Verringerungen von Nährstoffeinträgen aus den umliegenden Flächen über Zuflüsse/Gräben sollte reduziert werden. Das würde sich positiv auf die biologischen Qualitätskomponenten Diatomeen und Makrophyten auswirken.
