### Defizitanalyse mit Handlungsempfehlungen für Maßnahmen

WK 29040 Schwinge Oberlauf

Gesamtbewertung Detailstrukturkartierung (DSK)

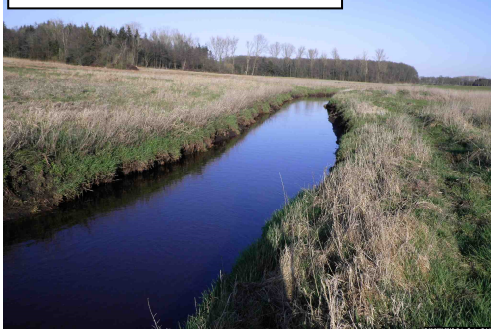
Schwingeabschnitt mit beidseitiger Brache

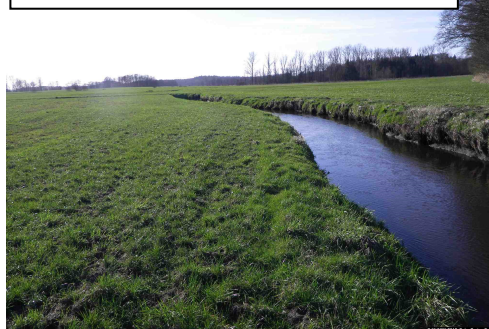
Schwinge mit beidseitiger intensiver Grünlandnutzung
