Stammdaten

Zusammenfassung der Handlungsempfehlungen

Defizitanalyse mit Handlungsempfehlungen für Maßnahmen

WK 30016 Twiste Unterlauf

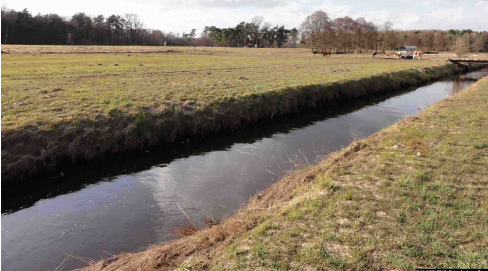
Twiste Unterlauf mit Grundlandnutzung im Umfeld

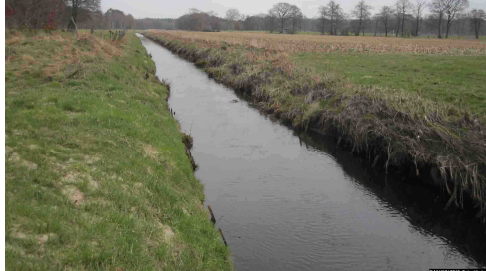
Twiste Unterlauf mit Grünland- und Ackernutzung im Umfeld
