Stammdaten

Defizitanalyse mit Handlungsempfehlungen für Maßnahmen

WK 08014 Beverbach

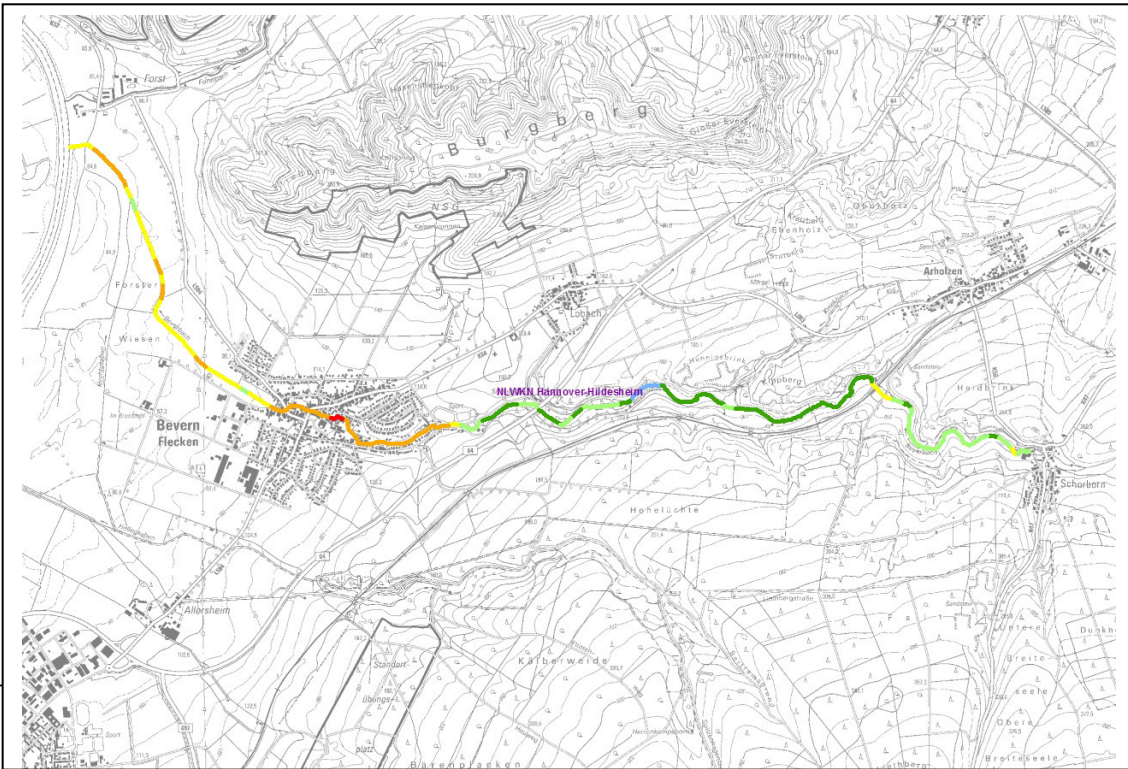
Gesamtbewertung Detailstrukturkartierung (DSK)

DSK-Gesamtbewertung im WK gesamt (km und %)						
unverändert	gering	mäßig	deutlich	stark	sehr stark	vollständig verändert
0km	0,3km	2,8km	2,4km	2,3km	2,2km	0,1km
0%	3%	28%	24%	23%	22%	1%

Der Beverbach zeigt sich im Oberlauf bis hinab zur Ortschaft Bevern relativ naturnah strukturiert. Unterhalb der Ortslage sind dagegen der Gewässerverlauf und die Bettgestaltung überwiegend stark bis sehr stark verändert. Die Durchgängigkeit des Beverbaches ist vielerorts im Unterlauf sowie in Bevern selber aktuell noch nicht überall gegeben.

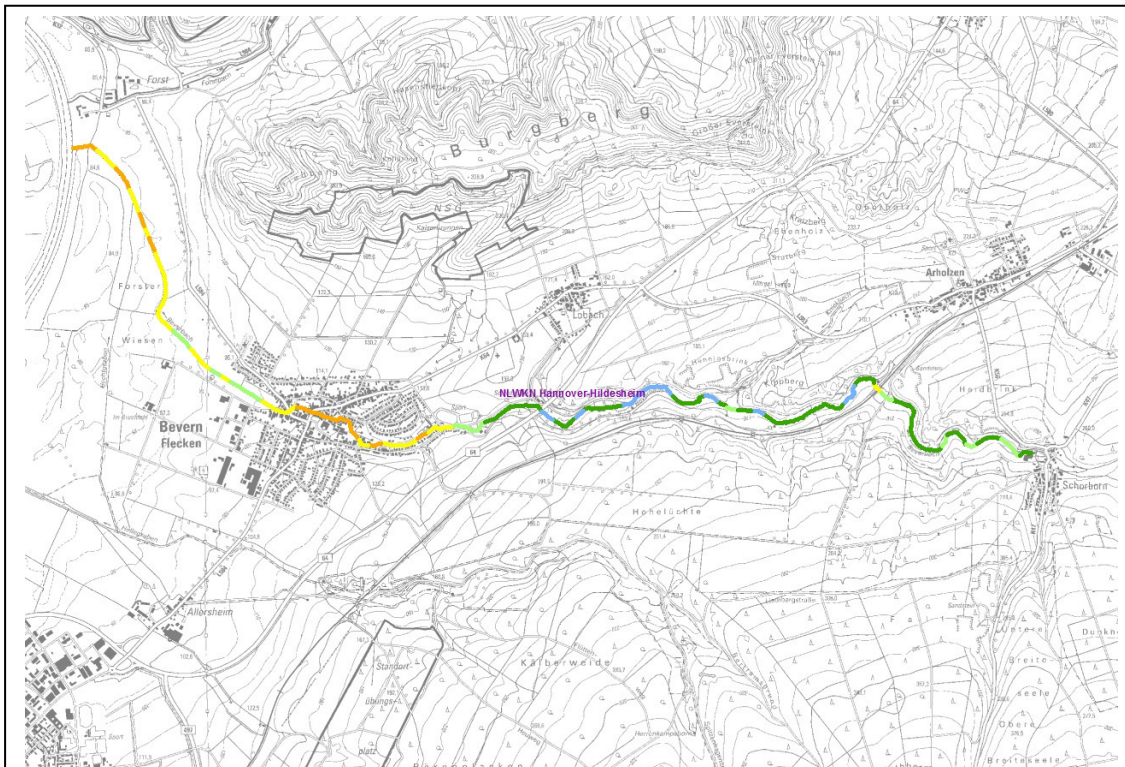
Bewertung Gewässerstruktur Sohle

Strukturveränderung der Sohle im WK gesamt (km und %)

unverändert	gering	mäßig	deutlich	stark	sehr stark	vollständig verändert
0km	1,1km	3,6km	1,5km	2,5km	1,4km	0Km
0%	11%	35%	15%	25%	14%	0%

Maßnahmen zur Verbesserung der Sohle und Substratdiversität sind überwiegend im Unterlauf angebracht. Besondere standortgemäße Sohlenstrukturen fehlen über weite Strecken.

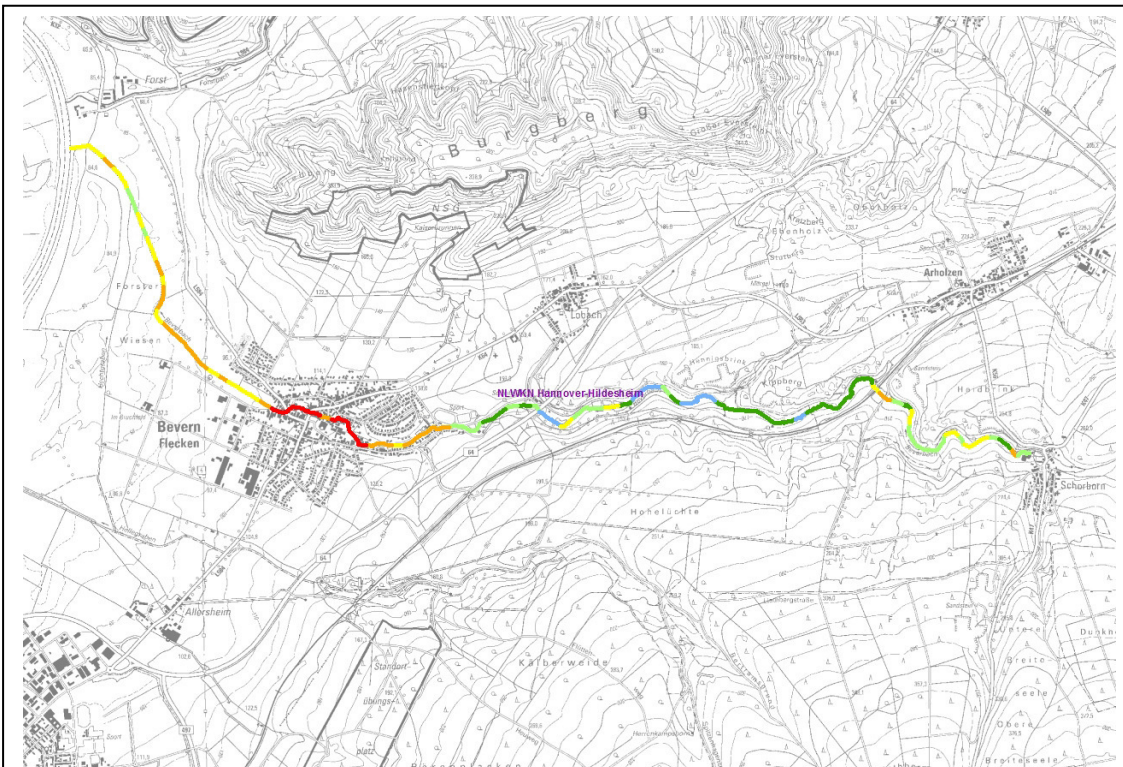
Bewertung Gewässerstruktur Ufer

Strukturveränderung des Ufers im WK gesamt (km und %)

unverändert	gering	mäßig	deutlich	stark	sehr stark	vollständig verändert
0km	0,9km	2,1km	2,1km	2,2km	2,0km	0,8km
0%	9%	21%	21%	22%	20%	8%

Vorwiegend im Unterlauf, aber auch streckenweise im Oberlauf sind die Uferstrukturen deutlich bis sogar vollständig verändert. Fehlende oder nur lückige Ufergehölzsäume bzw. starker Uferverbau sind häufig als Ursache auszumachen. Es fehlt an Möglichkeiten zur eigendynamischen Entwicklung des Gewässers. Besondere standortgemäße Uferstrukturen sind unterrepräsentiert oder fehlen.

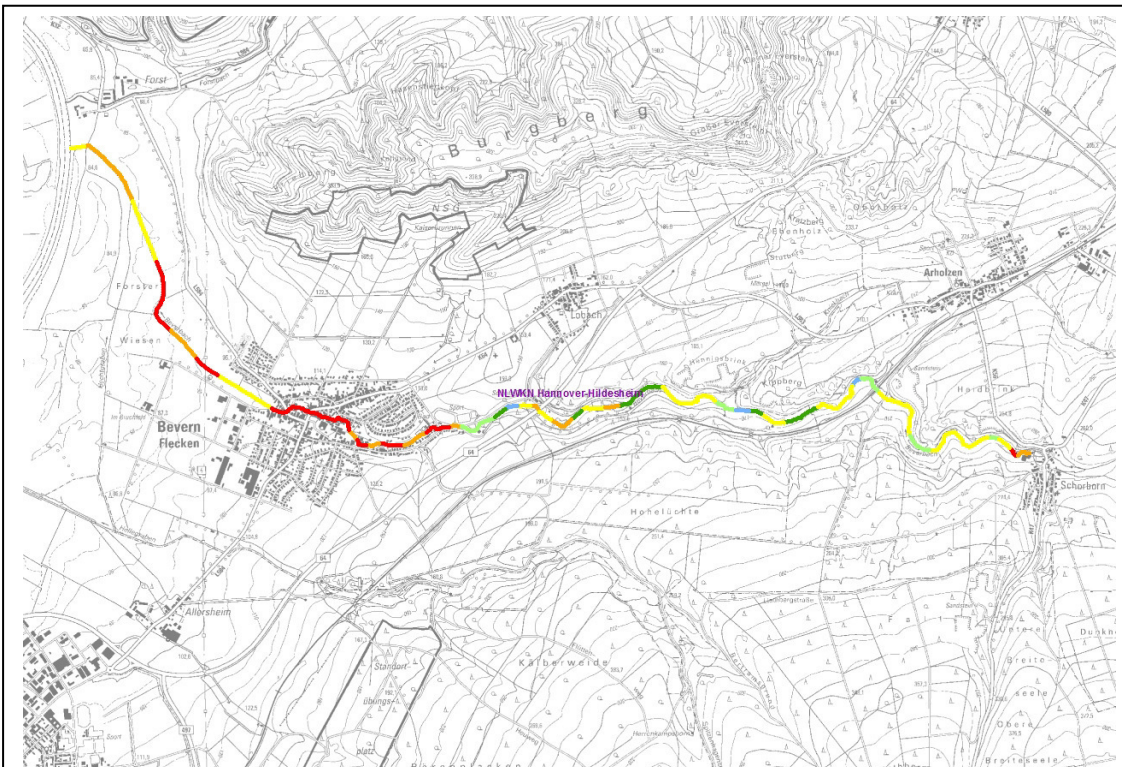
Bewertung Gewässerstruktur Land

Strukturveränderung des Gewässerumfeldes bezogen auf den WK gesamt (km und %)

unverändert	gering	mäßig	deutlich	stark	sehr stark	vollständig verändert
0km	0,3km	1,0km	1,0km	3,8km	1,9km	2,1km
0%	3%	10%	10%	37%	19%	21%
