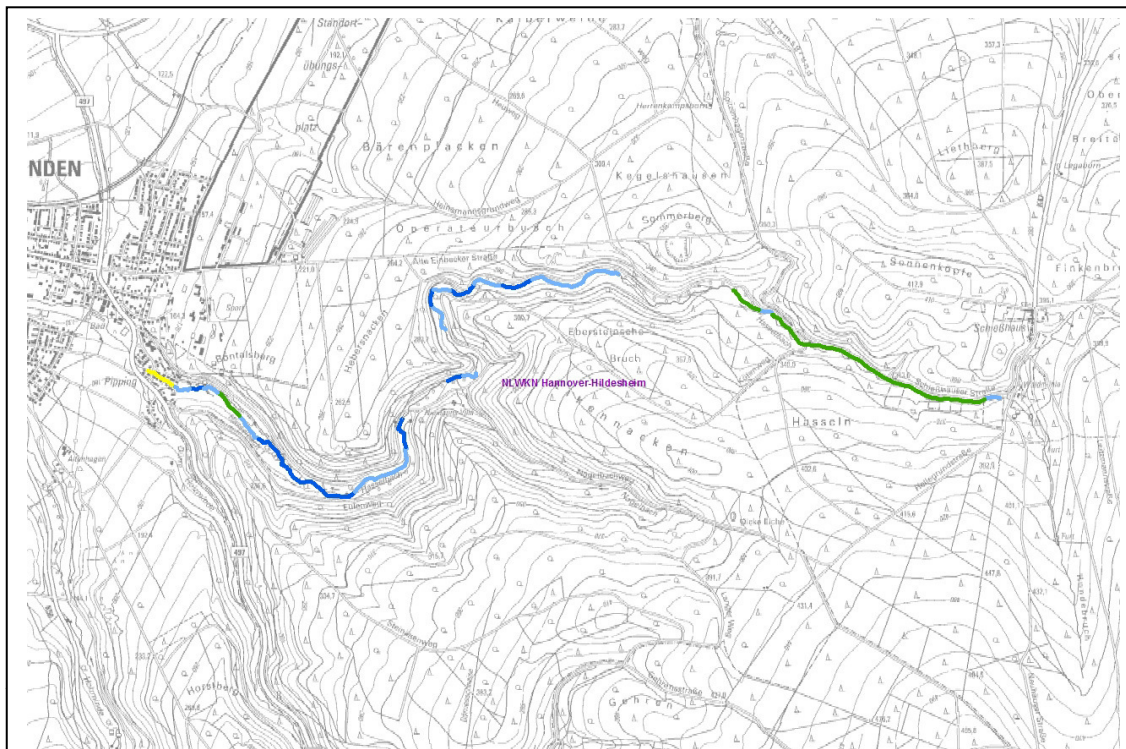
## Gesamtbewertung Detailstrukturkartierung (DSK)

Der Hasselbach als streckenweise temporär natürlich trockenfallendes Gewässer befindet sich bereits im „guten ökologischen Zustand“. 75% der kartierten Abschnitte sind strukturell in einem nur mäßig bis unverändertem Zustand. Lediglich der Unterlauf innerhalb des Siedlungsbereiches von Holzminden ist anthropogen überformt. Es verbleiben jedoch noch einige wenige kleinere Hindernisse, die es zu überprüfen und ggf. zu beseitigen gilt, um die noch nicht 100%-ige ökologische Durchgängigkeit herzustellen.

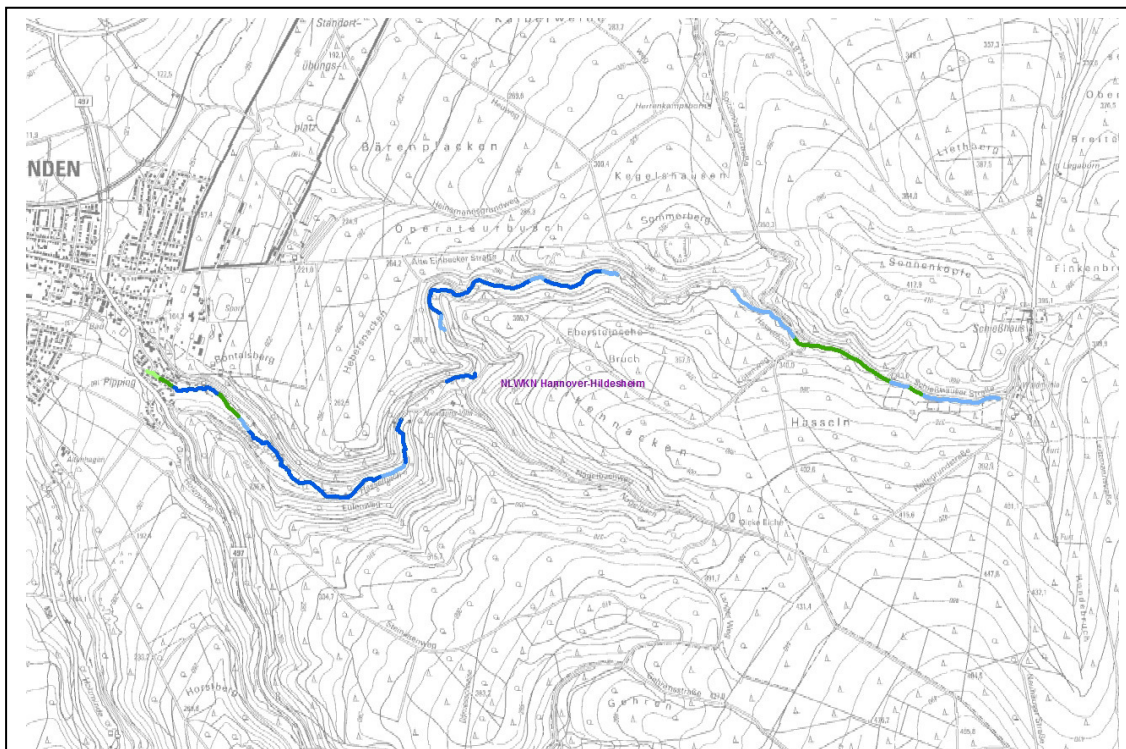
## Bewertung Gewässerstruktur Sohle

Wie bereits der Gesamtzustand aufzeigt, ist die Sohle beinahe vollkommen unbeeinflusst. Das Sohlensubstrat ist durchgehend natürlich, einen Sohlenverbau findet man an keiner Stelle. Die Substratdiversität ist außer in den als extensives Weideland im Naturpark Vogler-Solling unterhalb Schießhaus genutzten Flächen groß bis sehr groß und auch besondere Sohlenstrukturen sind durchweg in hoher Zahl ausgebildet.

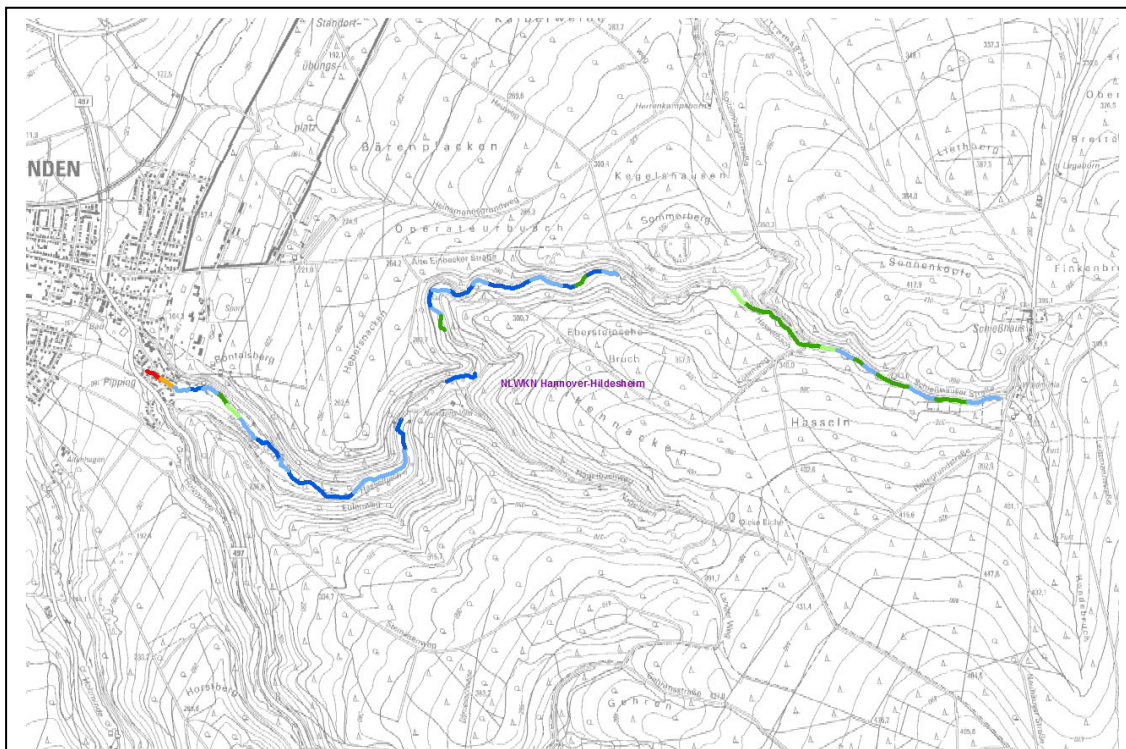
## Bewertung Gewässerstruktur Ufer

Dem überwiegend im Wald ungestört verlaufendem Gewässer entsprechend, hat sich ein ortstypischer Uferbewuchs eingestellt. Ein Uferverbau ist an keiner Stelle anzutreffen. Besondere Uferstrukturen finden sich im Hasselbach auch hier bis auf in den als Weideland genutzten Flächen unterhalb Schießhaus durchweg in großer Zahl.

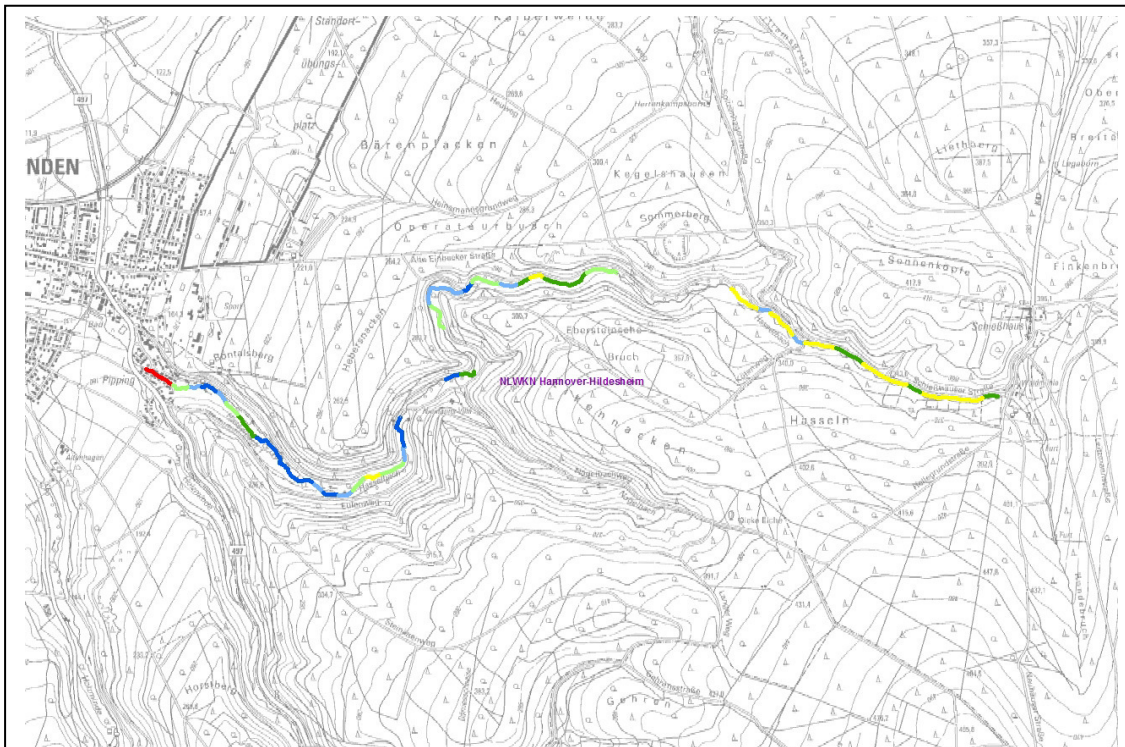
## Bewertung Gewässerstruktur Land

Die Aue des Hasselbaches ist weitgehend ungestört und lässt ihm genügend Raum. Der Oberlauf wird zu einem großen Teil als extensives Weideland genutzt. Aber auch hier wird die Eigendynamik des Gewässers nicht wesentlich eingeschränkt. Sonstige, möglicherweise für den Hasselbach schädliche Umfeldstrukturen sind im Naturpark Solling-Vogler nicht vorhanden.
