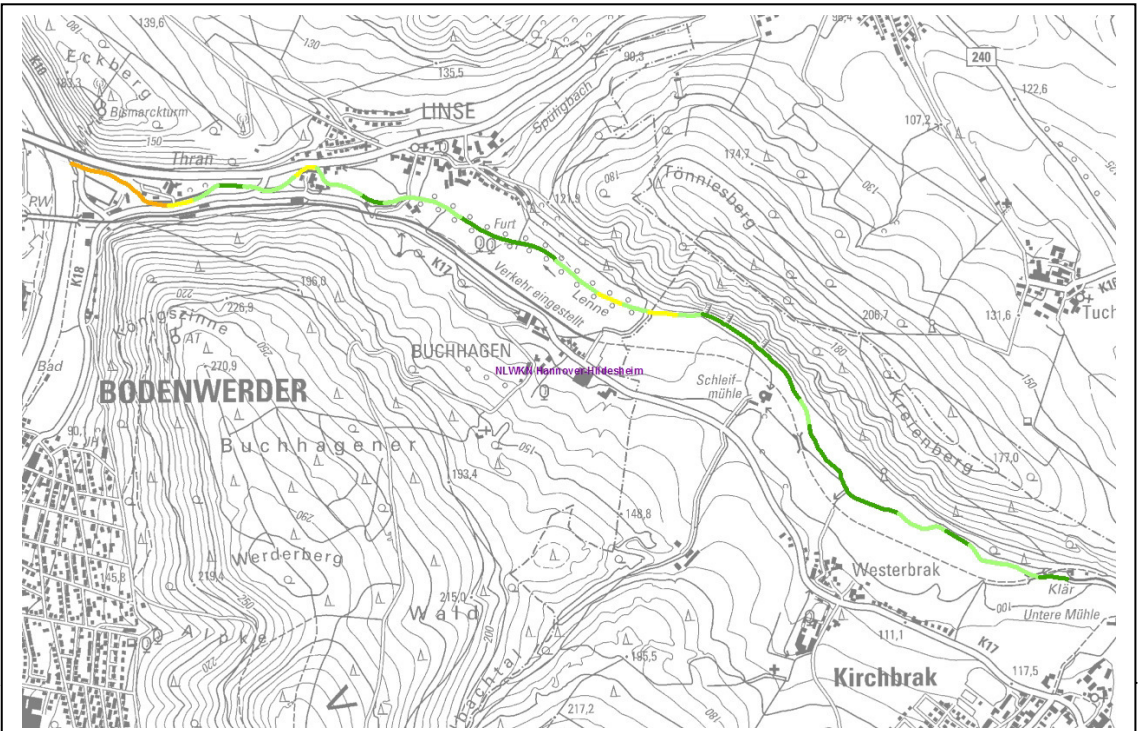
Gesamtbewertung Detailstrukturkartierung (DSK)

Der Unterlauf der Lenne zeichnet sich über weite Strecken durch einen relativ naturnahen Zustand aus. Sehr stark verändert ist die Struktur nur oh. der Einmündung in die Weser, kürzere stark veränderte Abschnitte verteilen sich über den Wasserkörper. Nach Umbau zweier größerer Wehranlagen verbleiben einige kleinere Querbauwerke, die zur Verbesserung der ökologischen Durchgängigkeit noch zu beseitigen bzw. anzupassen sind.

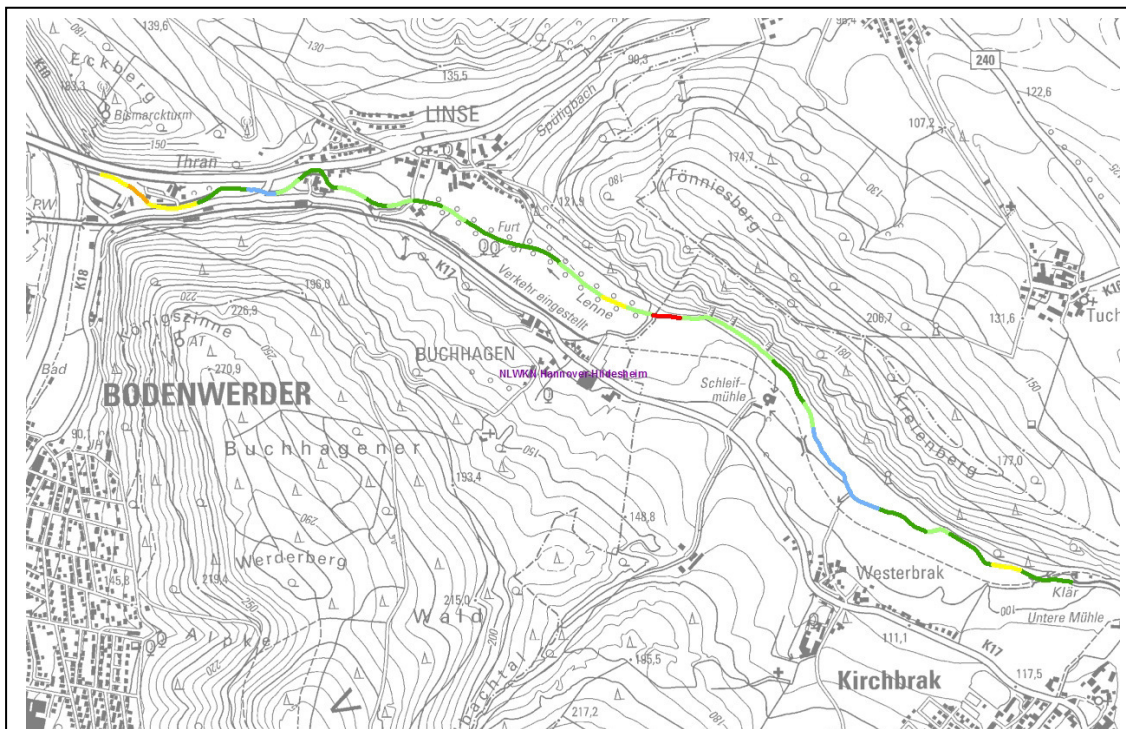
## Bewertung Gewässerstruktur Sohle

Natürliche Kiese, Schotter und Steine prägen typgerecht das Sohlensubstrat. Ein nennenswerter Sohlenverbau ist nicht zu beobachten. Die Substratdiversität ist bisher über weite Strecken mäßig bis groß. Besondere Sohlenstrukturen als Ergebnis ortsfester Strömungsunterschiede bei Hochwasser haben sich über weite Bereiche ausbilden können.

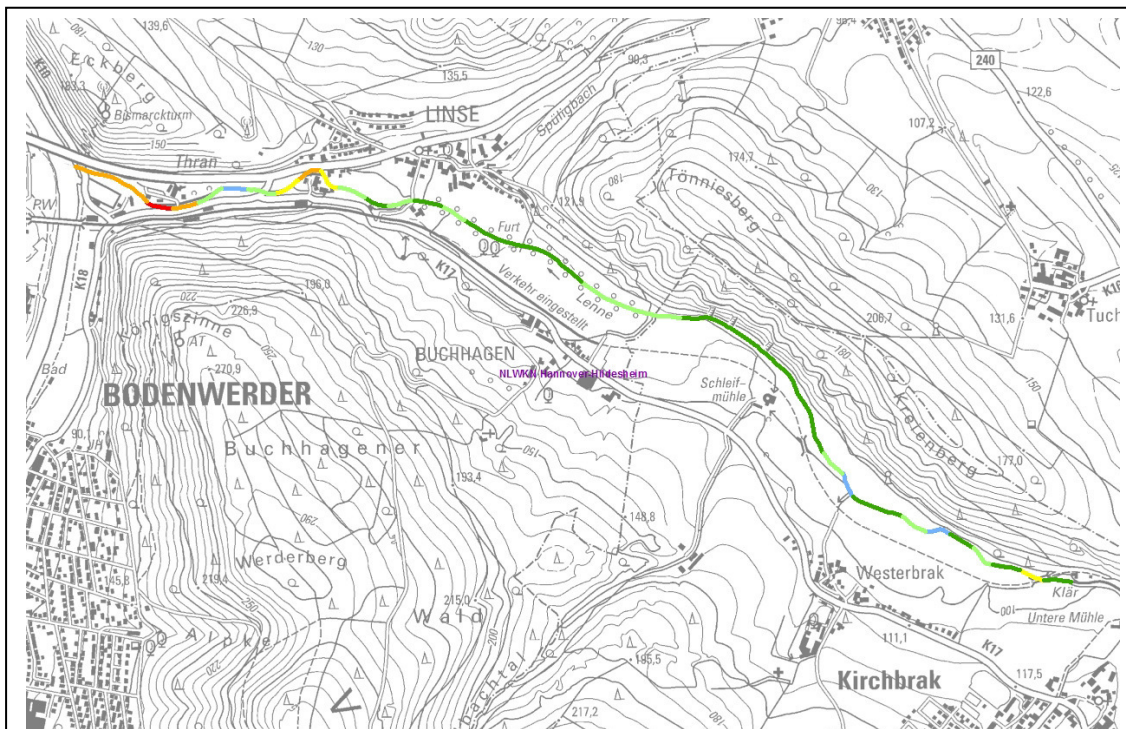
## Bewertung Gewässerstruktur Ufer

Die Ufer der Lenne sind zu einem großen Teil nur gering bis mäßig verändert. Darüber hinaus sind aber durchaus deutlich veränderte Uferabschnitte zu beobachten, die es noch zu verbessern gilt. Es dominiert ein galerieartiger, gewässerbegleitender Gehölzsaum. Außerhalb der urban überprägten Gewässerabschnitte liegt kein nennenswerter Uferverbau vor. Besondere Uferstrukturen sind dagegen häufig nur in Ansätzen oder geringer Zahl ausgebildet.
