## Stammdaten

## Bewertungen nach EG-WRRL, Stand 2015

## WK 13027 Speckenbach

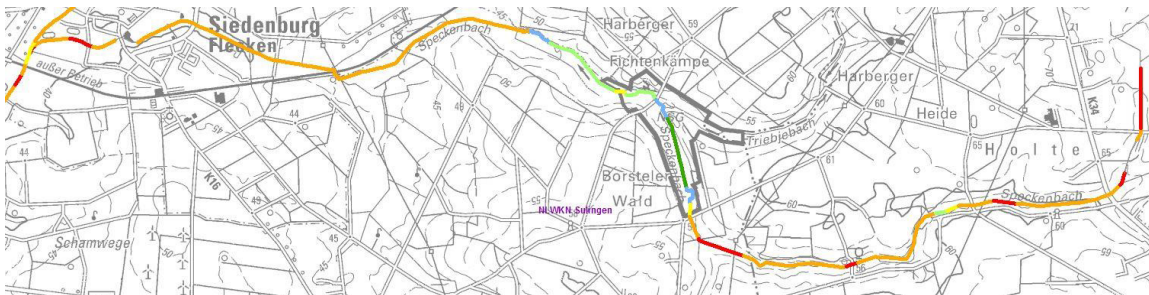
### Gesamtbewertung Detailstrukturkartierung (DSK)

Über  $\frac{1}{4}$  der Gewässerstrecke des Speckenbaches ist sehr stark bis vollständig verändert. Er wurde ausgebaut, begradigt, eingetieft und ist daher größtenteils strukturarm. Nur im Bereich des Borsteler Waldes ist die Struktur noch relativ naturnah und es gibt vermehrt Erlenaufkommen (s. linkes Bild).

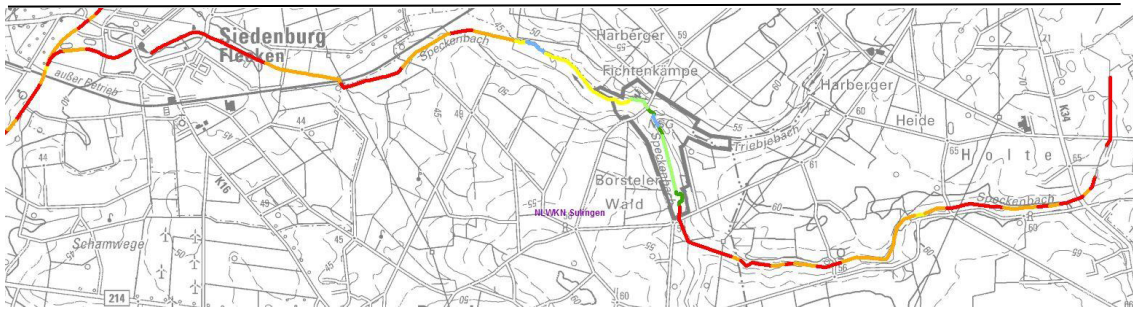
## Bewertung Gewässerstruktur Sohle

80% der Sohle sind sehr stark bis vollständig verändert. Der Speckenbach ist eigentlich ein kiesgeprägtes Gewässer. Leider stellt der anthropogene Sandeintrag eine große Beeinträchtigung für Flora und Fauna dar. Der Sand bedeckt die gesamte Sohle und verstopft das hyporheische Interstitial. Daher sind hier dringend geeignete Maßnahmen aus der MG 6 umzusetzen.

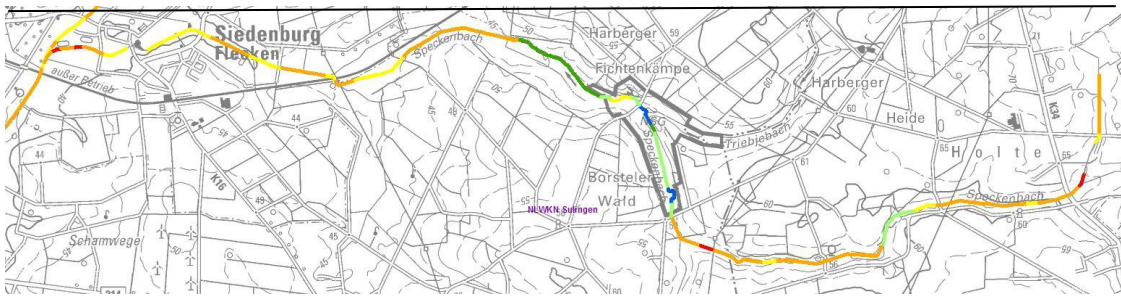
## Bewertung Gewässerstruktur Ufer

Knapp 80% des Ufers sind stark bis vollständig verändert. Nur im Bereich des Borsteler Waldes gibt es noch unveränderte Uferstrukturen. Dort geben Erlen dem Bachbett Struktur. Zwischen km 7.800 und 8.000 stehen Fichten, welche als standortfremde Bäume dafür sorgen, dass die ins Wasser fallenden Nadeln nicht abgebaut werden. Daher sind diese Bäume zu entfernen und standorttypische Bäume aufkommen zu lassen (4.1). Des Weiteren sollten Maßnahmen aus der MG 5 (Einbau von Kiesstrecken- und bänken sowie Totholz) umgesetzt werden. Allerdings erst, wenn das Sandproblem gelöst ist.

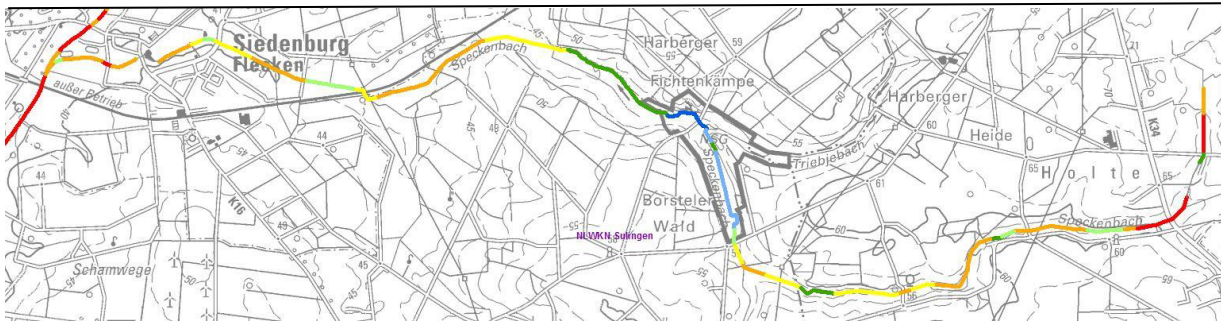
## Bewertung Gewässerstruktur Land

Knapp ¼ des Gewässerumfeldes sind stark bis vollständig verändert. Daher sollten Gewässerrandstreifen angelegt und eine standorttypische Vegetation zugelassen werden (6.6). Diese Maßnahme sollte auch zu einem reduzierten Sandeintrag führen. Da die landwirtschaftliche Nutzung meist bis an die Böschungskante reicht, wäre es ebenfalls wünschenswert, wenn Maßnahmen zur Auenentwicklung (8.2) umgesetzt werden.
