| Bearbeitungsgebiet | 13 Große Aue |

WK 13038 Siede (Oberlauf)

Gesamtbewertung Detailstrukturkartierung (DSK)

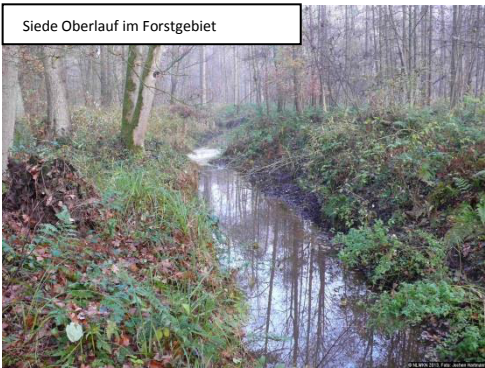
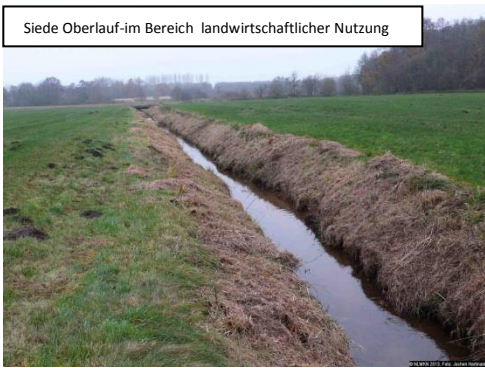
| DSK-Gesamtbewertung im WK gesamt (km und %) | | | | | | |
|---|---|---|---|---|---|---|
| Über ¾ des Siede Oberlaufes ist stark bis sehr stark verändert. Die Siede wurde stark begradigt und ist gerade in Bereichen mit landwirtschaftlicher Nutzung unnatürlich eingetieft. Das Profil ist größtenteils trapezförmig angelegt und lässt keinen Raum für Eigenentwicklung. Hinzu kommt, dass die Siede teilweise recht stark unterhalten wird. | | | | | | |
