## Stammdaten

## WK 15010 Ecker ab Talsperre

## Gesamtbewertung Detailstrukturkartierung (DSK)

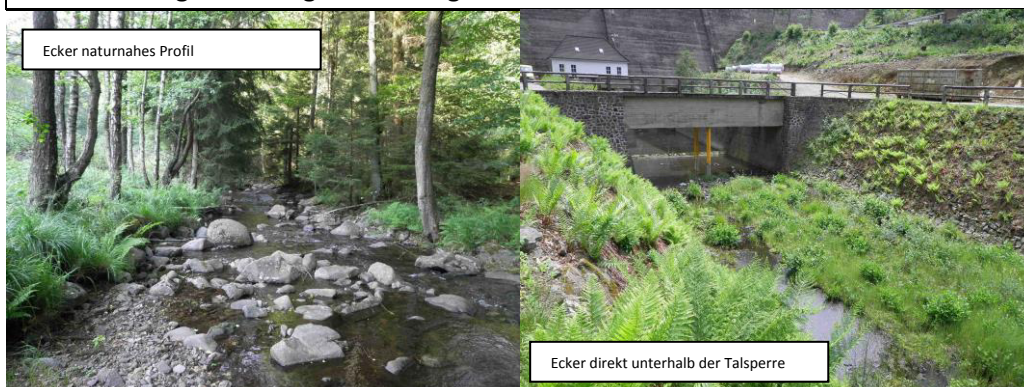
Die Gewässerstruktur der Ecker unterhalb der Talsperre ist aufgrund ihrer abgelegenen Lage im Nationalpark Harz überwiegend un- und gering verändert, ein Viertel ist mäßig verändert. Die Ecker hat Referenzcharakter für einen grobmaterialreichen, silikatisch geprägten Mittelgebirgsbach (LAWA-Typ 5). Die einzigen nennenswerten Strukturdefizite sind stellenweise nicht standortgerechte Fichtenforste im Umfeld/am Ufer, Ufersicherungen an Wegen und ausgebaute Profile wie z.B. direkt unterhalb der Talsperre.

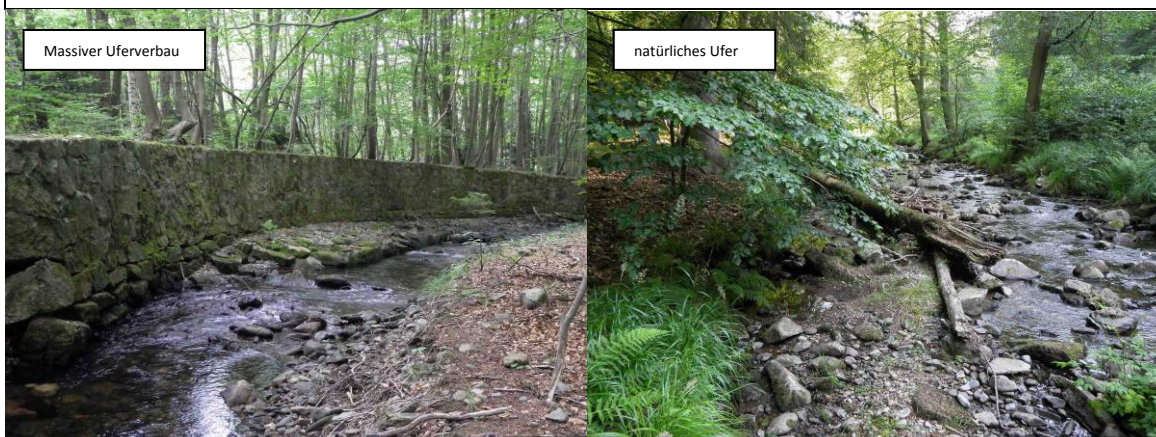
Die Uferstrukturen im Wasserkörper Ecker unterhalb der Talsperre sind überwiegend gering bis mäßig verändert. An Wegen gibt es vereinzelte Ufermauern an den Prallufern, dies wirkt sich allerdings nicht negativ auf den Gesamtzustand des Wasserkörpers aus.
