Defizitanalyse mit Handlungsempfehlungen für Maßnahmen

WK 15011 Ecker

Gesamtbewertung Detailstrukturkartierung (DSK)

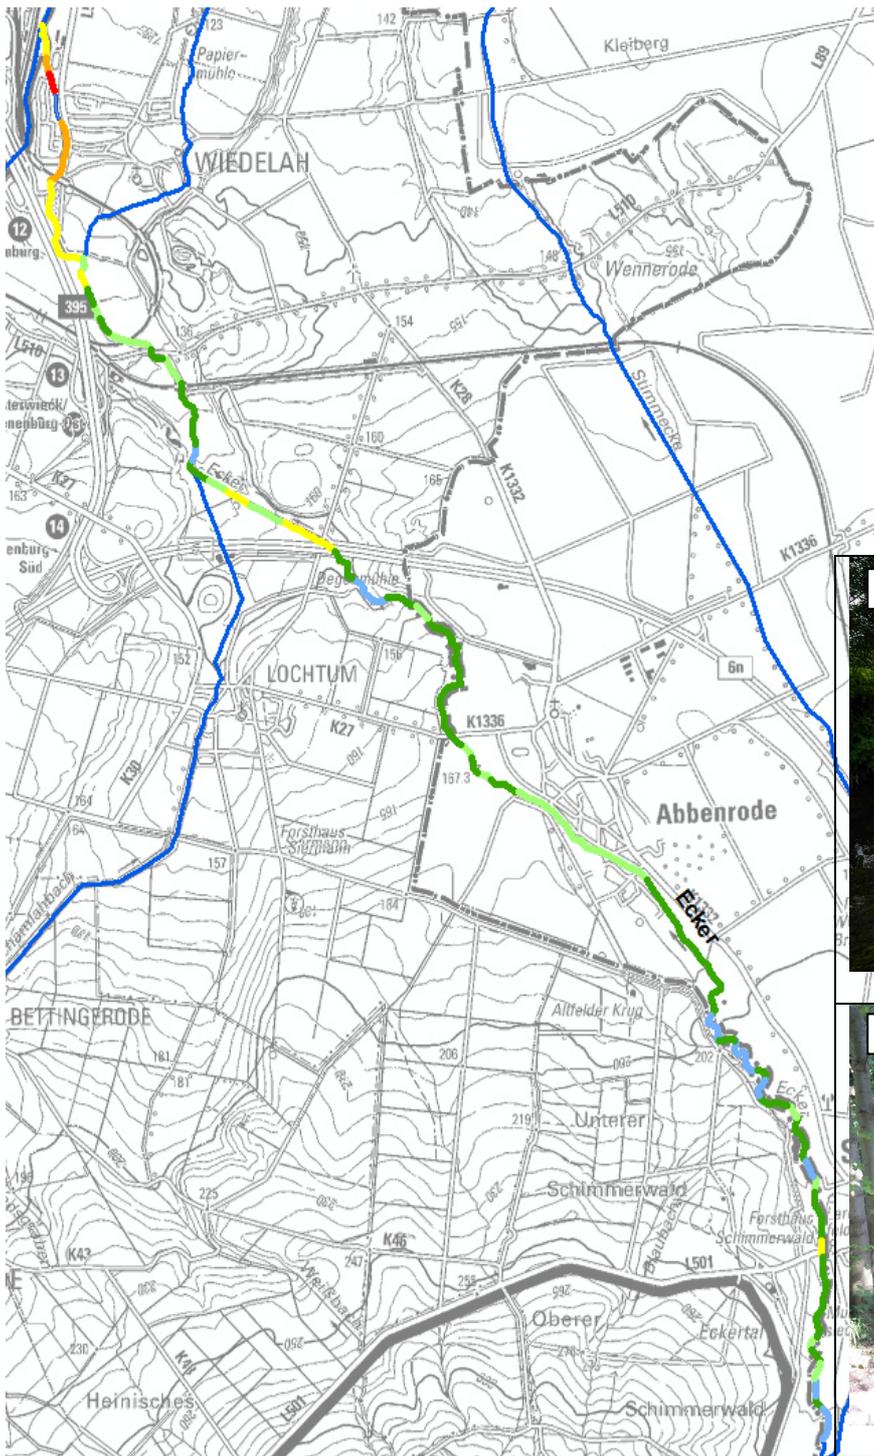
DSK-Gesamtbewertung im WK gesamt (km und %)								
	unverändert	gering	mäßig	deutlich	stark	sehr stark	vollständig verändert	
km	0	1,5	5,3	2,8	1,6	0,5	0,1	
%	0	13	44	23	13	4	1

Die Gewässerstruktur der Ecker zwischen Stapelburg und Mündung in die Oker ist zu 57% gering oder mäßig verändert. 41 % sind deutlich bis vollständig verändert. Die stärkeren Strukturdefizite sind in befestigten Ufern und tief ausgebauten, wenig variablen Profilen v.a. in den Ortslagen von Abbenrode und Wiedelah zu finden. Davon abgesehen aber ist die Strukturausprägung auch in diesem Wasserkörper der Ecker (15011) insgesamt als relativ gut zu bewerten. Der Wasserkörper wurde entsprechend als natürlich (NWB) ausgewiesen.

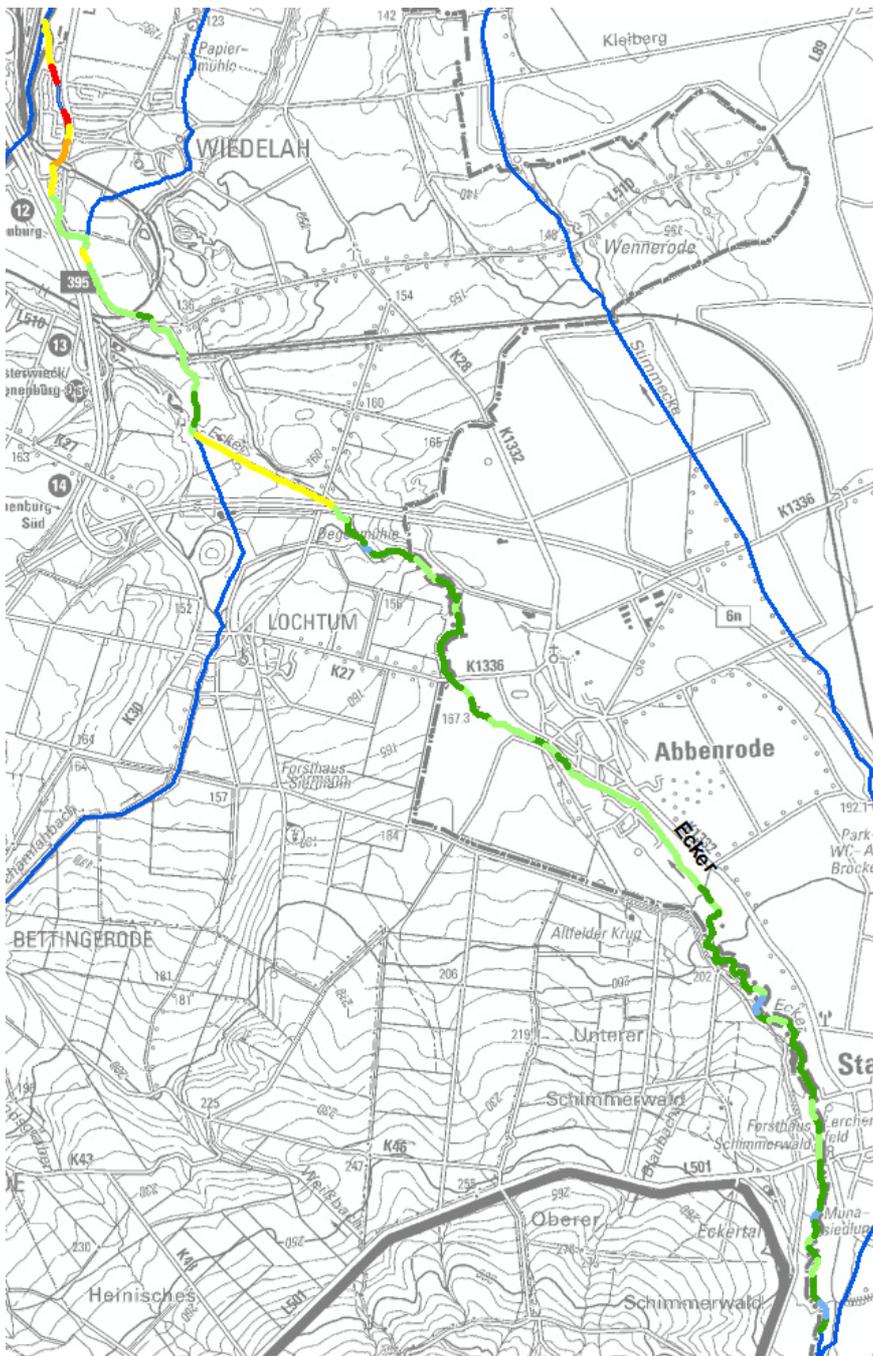
Bewertung Gewässerstruktur Sohle

Strukturveränderung der Sohle im WK gesamt (km und %)

unverändert	gering	mäßig	deutlich	stark	sehr stark	vollständig
km	0	0,5	4,6	4,6	1,7	0,2	0,2
%	0	4	38	38	14	2	2

Die Sohlstrukturen der Ecker im WK 15011 sind zu 90% mäßig bis stark verändert. Die gewässertypischen Substrate wie Steine und Kies sind in deutlichen Anteilen vorhanden. Auch Totholz kommt in nennenswerten Anteilen vor. In vielen Abschnitten herrscht eine hohe Substratvielfalt vor, besondere Substratstrukturen wie Ufer- und Längsbänke kommen vor. Noch einige Abstürze behindern die Durchgängigkeit der Ecker, insbes. für bodenlebende Fische wie Gropfen, Bachneunaugen. Sie sollten entfernt bzw. durchgängig gestaltet werden. Bereits bestehende Sohlgleiten sollten auf ihre Funktionsfähigkeit überprüft werden. Einen wesentlichen negativen Einfluss auf die Substratstrukturen (durch flächige Sedimentation von Feinsedimenten/Kolmation) und die Durchgängigkeit übt die mangelnde Mindestwasserführung der Ecker bedingt durch den Wasserrückhalt in der Eckertalsperre und die Ableitungen in Stimmecke, Blaubach und Eckergraben aus. Es sollte unbedingt eine ökologisch begründete Mindestwasserführung gemäß § 33 WHG geregelt werden, ohne sie wird der WK 15011 den guten ökologischen Zustand nicht erreichen können. Parallel dazu sollte ein Niedrigwasserprofil durch das Einbringen von Strömungslenkern und Belassen von Kiesbänken und Totholzstrukturen gefördert und gestaltet werden.

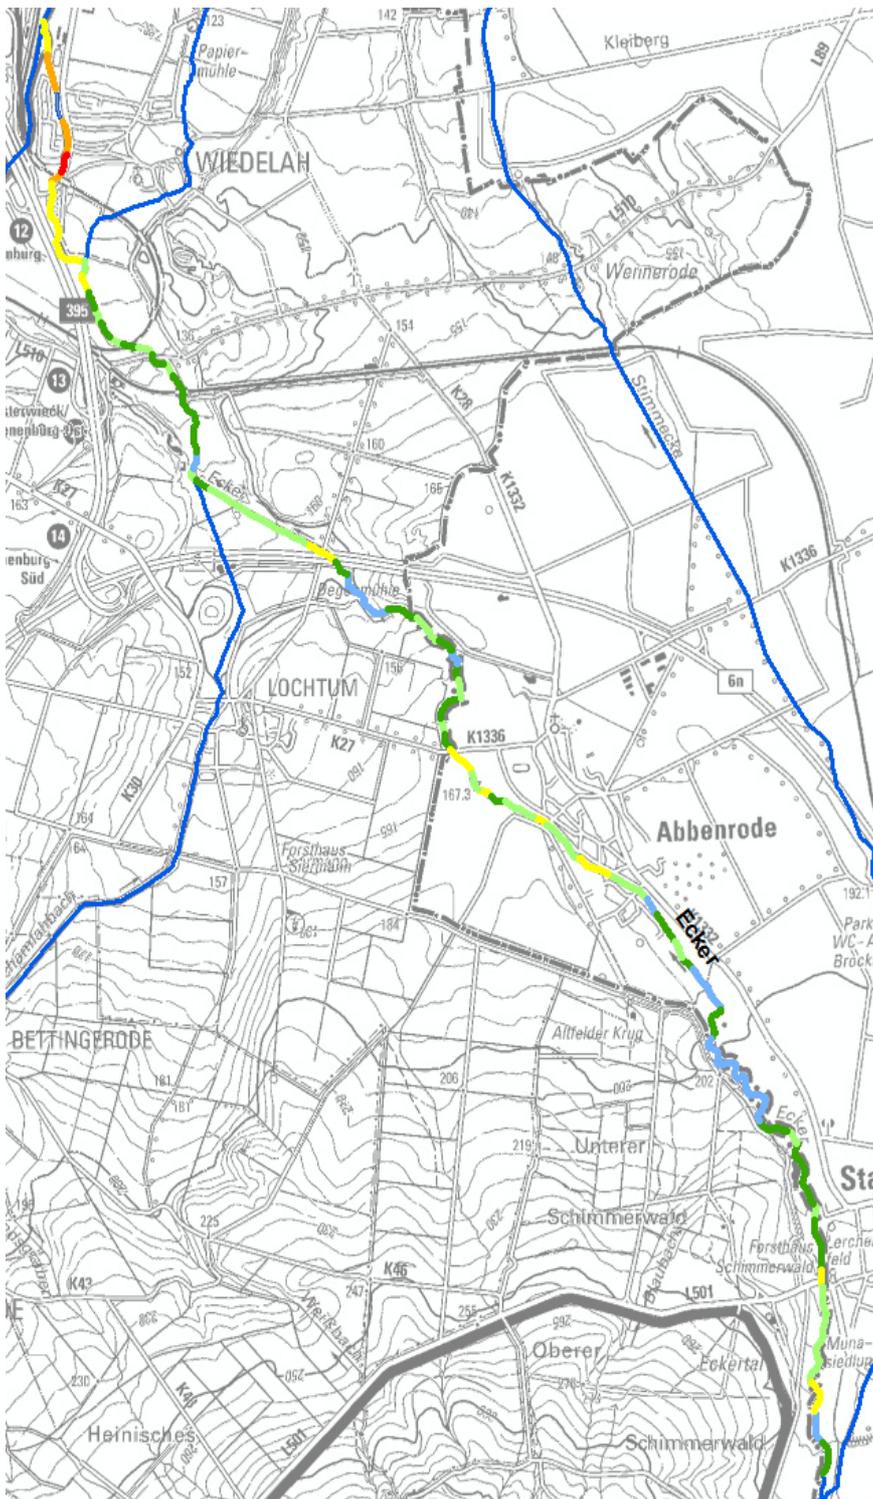
Bewertung Gewässerstruktur Ufer

Strukturveränderung der Ufer im WK gesamt (km und %)

unverändert	gering	mäßig	deutlich	stark	sehr stark	vollständig verändert
km	0	2,0	3,6	3,5	2,1	0,5	0,1
%	0	17	30	29	18	4	1

Die Uferstrukturen im Wasserkörper 15011 Ecker sind zur Hälfte nur gering bis mäßig verändert, zur anderen Hälfte aber auch deutlich bis vollständig. In den Ortslagen gibt es vereinzelt Ufersicherungen an den Prallufeln, dies wirkt sich allerdings nicht negativ auf den Gesamtzustand des Wasserkörpers aus. Auch wäre hier aufgrund der direkten Ortslage der Spielraum für Maßnahmen äußerst gering.
