Stammdaten

WK 1505 Scheppau

Gesamtbewertung Detailstrukturkartierung (DSK)

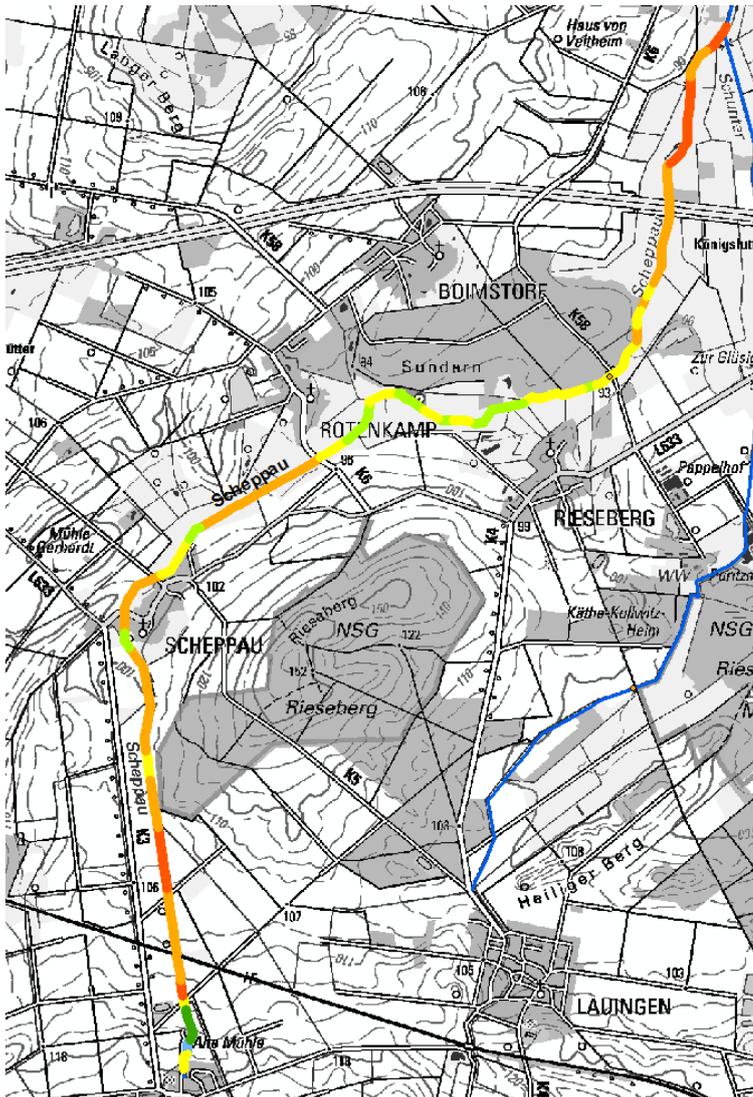
DSK-Gesamtbewertung im WK gesamt (km und %)							
	unverändert	gering	mäßig	deutlich	stark	sehr stark	vollständig verändert
km	0	0,1	0,2	1,3	2,3	4,2	1,3
%	0	1	2	14	24	44	14

Die Gewässerstruktur der Scheppau - ein typischer löß-lehm-geprägter Tieflandbach - ist überwiegend stark bis vollständig verändert, was an dem ausgebauten, begradigten und gleichförmigen Gewässerprofil, das im Oberlauf zwischen Bornum/Elm und Scheppau durch Ackerflächen und im weiteren Verlauf ab Scheppau dann durch Grünlandflächen verläuft. Der Spielraum für Maßnahmen ist aufgrund der starken Umfeldnutzung oberhalb Scheppaus sehr gering und kann höchstens durch kleinere Instream-Maßnahmen genutzt werden. Als Instream-Maßnahmen käme das Einbringen von Hartsubstraten wie Totholz und Kies in Betracht, wodurch zumindest eine gewisse Strömungs- und Substratdiversität gefördert werden würde. Unterhalb der Ortschaft Scheppau sind viele Grünlandflächen im Besitz des Landes, werden extensiv bewirtschaftet und bieten daher viel Spielraum für umfangreichere Auen-Renaturierungsmaßnahmen. Der NLWKN - Bst. Süd hat bereits eine Laufverlängerungsmaßnahme zwischen Scheppau und Rotenkamp umgesetzt. Die unterhalb liegenden Abschnitte bis zur Mündung in die Schunter sollen ebenfalls in den nächsten Jahren renaturiert werden.

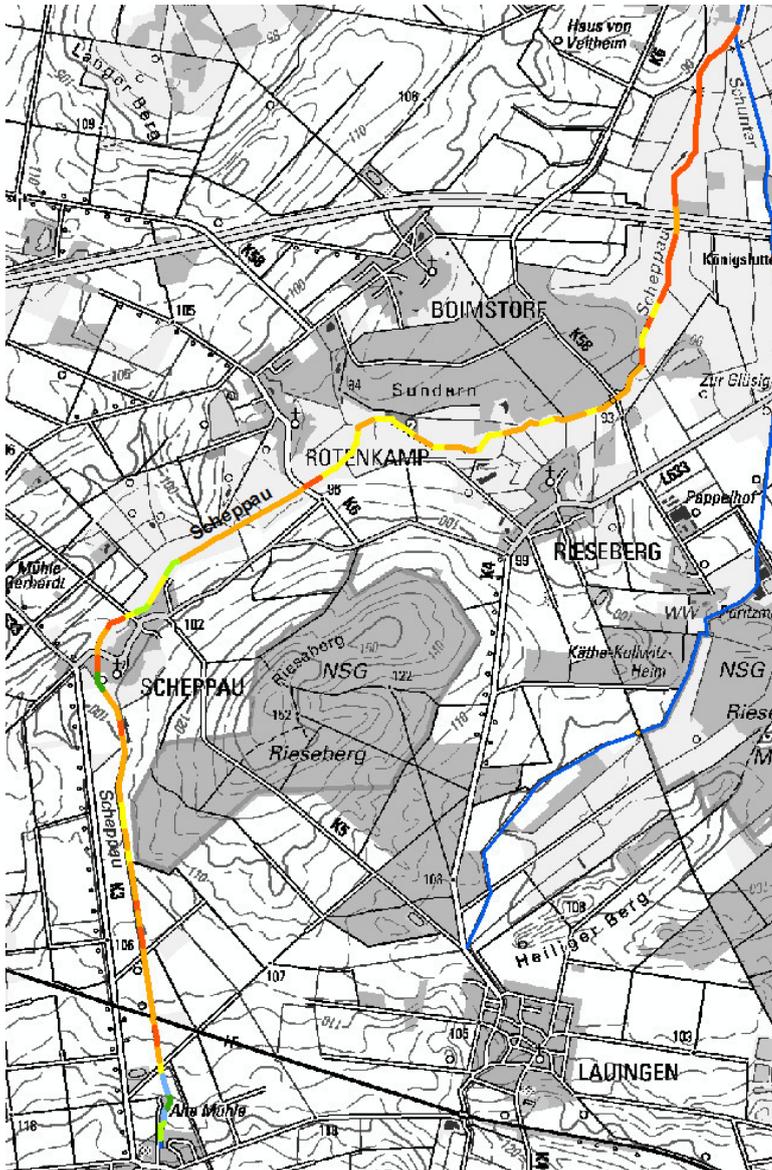
Bewertung Gewässerstruktur Sohle

Strukturveränderung der Sohle im WK gesamt (km und %)

unverändert	gering	mäßig	deutlich	stark	sehr stark	vollständig verändert
km	0	0,2	0,2	0,3	2,1	4,1	2,5
%	0	2	2	3	22	43	26

Die Sohlstrukturen der Scheppau sind überwiegend stark bis vollständig verändert, da fließgewässertypische Sohlsubstrate wie Kies und Totholz nicht mehr vorhanden sind. Die Sohlstrukturen sind monoton, wobei die Sohle häufig von lehmigen Feinsedimenten, die aus dem Einzugsgebiet diffus eingetragen werden, überdeckt wird; verstärkt wird dies noch durch sehr geringe Strömungsgeschwindigkeiten in einem gefällearmen, überdimensionierten Profil. Nur im Oberlauf unterhalb Bornums, wo das Gefälle noch größer ist, gibt es ein Kiesbett. Es wird empfohlen, Totholz und Kies zur Substratanreicherung einzubringen bzw. in jedem Fall zu belassen. Es wirkt profileinengend, wodurch die Schleppkraft und die Varianz der Strömungsgeschwindigkeiten erhöht werden, was zur Sortierung der einzelnen Substratgrößen und damit zu einer höheren Substratvarianz führt. Gleichzeitig sollte der Feinsedimenteintrag aus den Flächen deutlich reduziert werden. Im Zuge der Renaturierung des NLWKN wurde im Hauptschluss ein Sedimentfang in Scheppau angelegt, was allerdings zu Lasten der Durchgängigkeit gehen könnte. Des Weiteren gibt es abschnittsweise ein hohes Röhrichtaufkommen im gesamten Gewässerprofil, was wiederum zur Sedimentation beiträgt und einen starken Unterhaltungsdruck verursacht, welcher letztendlich einen Teufelskreis erzeugt, da durch Mahd und Räumung das Querprofil stetig vergrößert wird. Als Maßnahme dagegen empfiehlt sich neben einer verbesserten Beschattung durch Ufergehölze eine reduzierte Stromrinnen- oder wechselseitige Mahd, um eine gut durchströmte Niedrigwasserrinne zu erzeugen. Einzelne Abstürze behindern die Durchgängigkeit der Sohle (s. Foto oben). Ihr Rückbau wäre empfehlenswert.

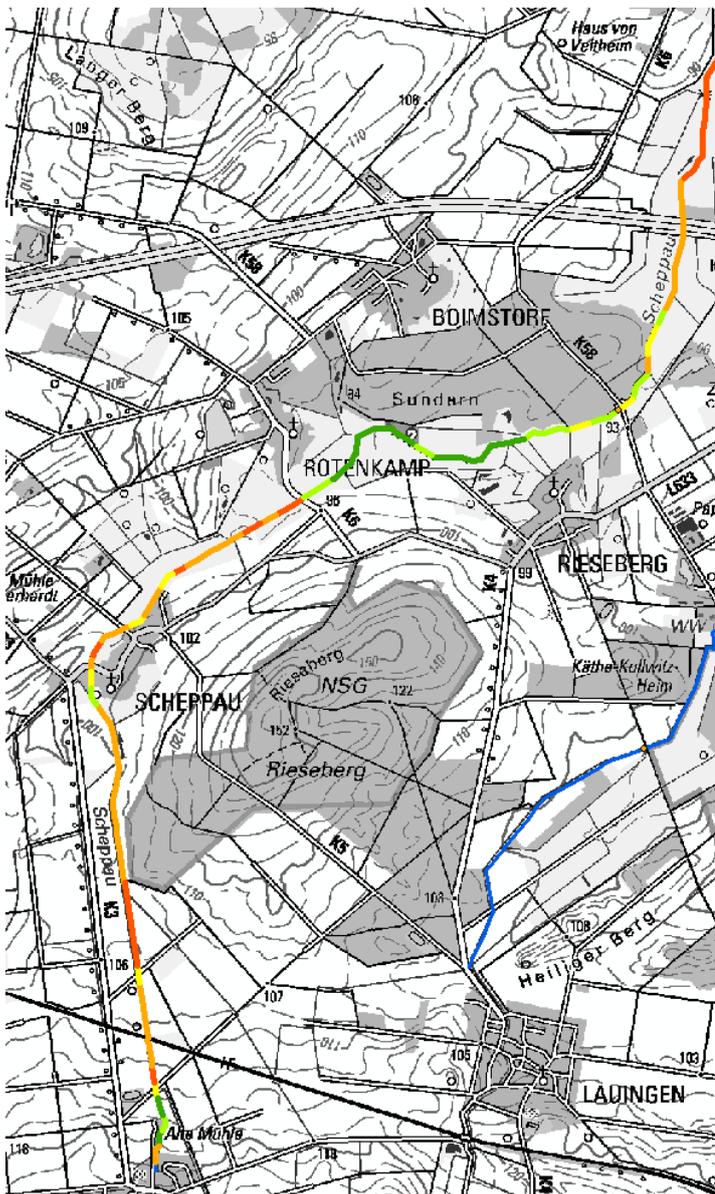
Bewertung Gewässerstruktur Ufer

Strukturveränderung der Ufer im WK gesamt (km und %)

unverändert	gering	mäßig	deutlich	stark	sehr stark	vollständig verändert
km	0	0	1,5	1,3	0,9	3,6	2,1
%	0	0	16	14	10	38	22

Die Uferstrukturen der Scheppau sind zu 70 % stark bis vollständig verändert. Besondere Uferstrukturen wie Prall- und Gleithänge, Prallbäume, Unterstände, Uferbänke, Totholzansammlungen o.ä. kommen aufgrund des begradigten, ausgebauten Profils nicht vor. Die Ufer sind vielmehr weitestgehend strukturlos (s. Foto oben). Nur ein längerer Abschnitt von Rotenkamp bis unterhalb der K 58 zeichnet sich durch (nur) mäßige/deutlich veränderte Uferstrukturen aus. Hier gibt es wohl aufgrund des Vorkommens von Ufergehölzen und einem leicht geschwungenen Verlauf Ansätze von eigendynamischer Entwicklung und damit eine abwechslungsreichere Uferlinie, teils mit Ufererosion (tendenziell Prallhängen) und Uferspornen (tendenziell Gleithängen). Die lockere Anlage von Ufergehölzen in den anderen Abschnitten würde dazu beitragen, dass sich auch dort besser strukturierte Ufer ausbilden.

Die Unterhaltung sollte so vorsichtig oder reduziert durchgeführt werden, dass die Ufervegetation gerade in der Wasserwechselzone zumindest wechselseitig stehen bleiben kann. Keinesfalls sollten die Uferböschungen bis auf den Boden verwundet werden (s. Foto oben), weil dies zu vermehrtem Sedimenteintrag führt und wertvolle Uferstrukturen zerstört.

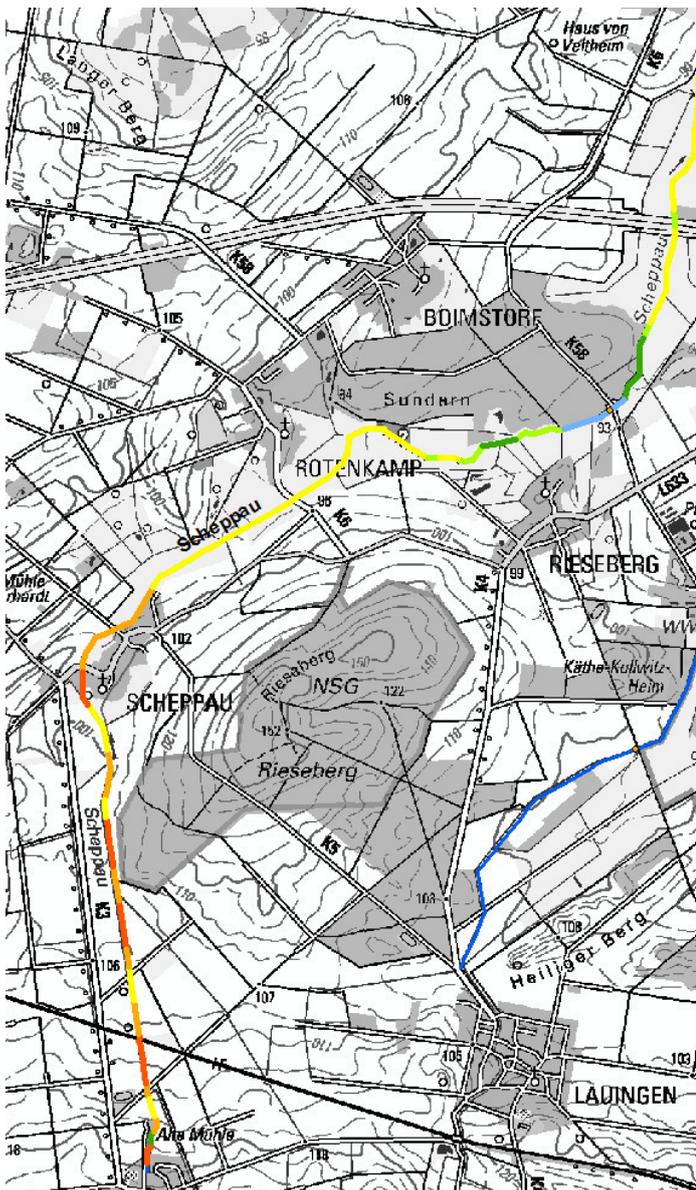
Bewertung Gewässerstruktur Gewässerumfeld

Das Gewässerumfeld der Scheppau ist am stärksten im Oberlauf bis zur Ortschaft Scheppau verändert, da hier aufgrund der guten Böden intensiver Ackerbau betrieben wird. Im Mittel- und Unterlauf der Scheppau beherrscht Grünland das Umfeld, welches sich oftmals im Besitz des Landes befindet und extensiv als Feuchtgrünland bewirtschaftet wird. Dieser Bereich bietet sich daher idealerweise für umfänglichere Renaturierungen mit Laufverlegungen und einer Auenvernässung an. Der NLWKN – Bst. Süd hat bereits im Jahr 2017 eine Maßnahme zwischen Scheppau und Rotenkamp umgesetzt, weitere sollen in den nächsten Jahren Stück für Stück folgen. Ein Erfolgsmonitoring im ersten Abschnitt wird zeigen, inwiefern sich die Renaturierung auch positiv auf Flora und Fauna auswirkt. Entscheidend für den Erfolg wird sein, dass der Sedimenteintrag von oberhalb weitgehend reduziert wird und passend dimensionierte Profile entstehen, in denen die eingebrachten Kiessubstrate stetig freigespült werden.
