WK 15055 Lutter-Oberlauf

Gesamtbewertung Detailstrukturkartierung (DSK)

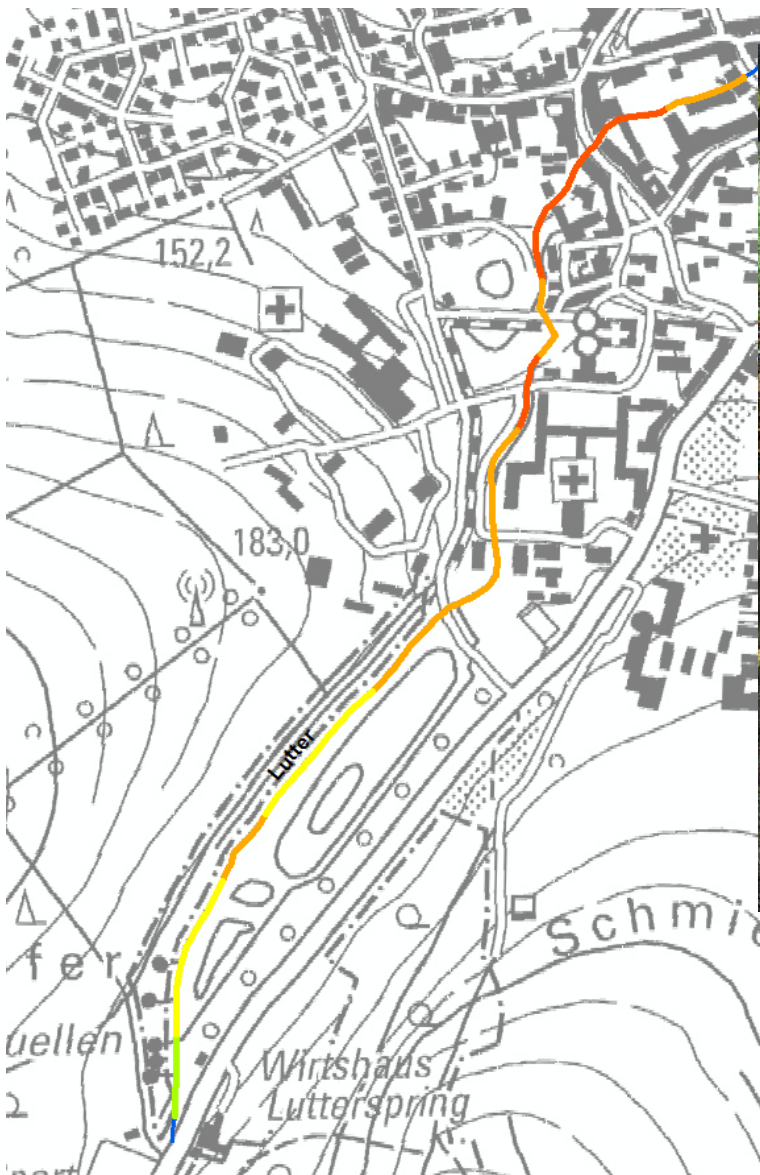
Die Gewässerstruktur des Lutter-Oberlaufes ist im gesamten Verlauf stark bis vollständig verändert, was einerseits an dem stark eingeschränkten und tlw. verrohrten Laufs durch die Ortslage Königslutter liegt, aber auch an dem oberhalb der Ortslage ausgebauten, begradigten und gleichförmigen Gewässerprofil, das zwischen Waldweg und Fischteichen verläuft. Der Spielraum für Maßnahmen ist aufgrund der starken Umfeldnutzung sehr gering und kann höchstens durch kleinere Instream-Maßnahmen oberhalb der Ortslage genutzt werden. Allenfalls bei einer Aufgabe der Teichnutzung wäre eine weitergehende Fließgewässerentwicklung in diesen Bereich hinein denkbar. Solange die Teiche bestehen, wirken sie sich durch die Abflussaufteilung, den Rückstau vor dem Verteilerbauwerk und den Eintrag von Schlamm und Nährstoffen beim Ablassen negativ auf die Lutter aus. Ein entsprechend fließgewässerschonendes Teichmanagement sollte geprüft und eingeführt werden, sofern noch nicht geschehen. Als Instream-Maßnahmen käme das Einbringen von Totholz und Steinen in Betracht, wodurch zumindest eine gewisse Strömungs- und Substratdiversität gefördert werden würde.

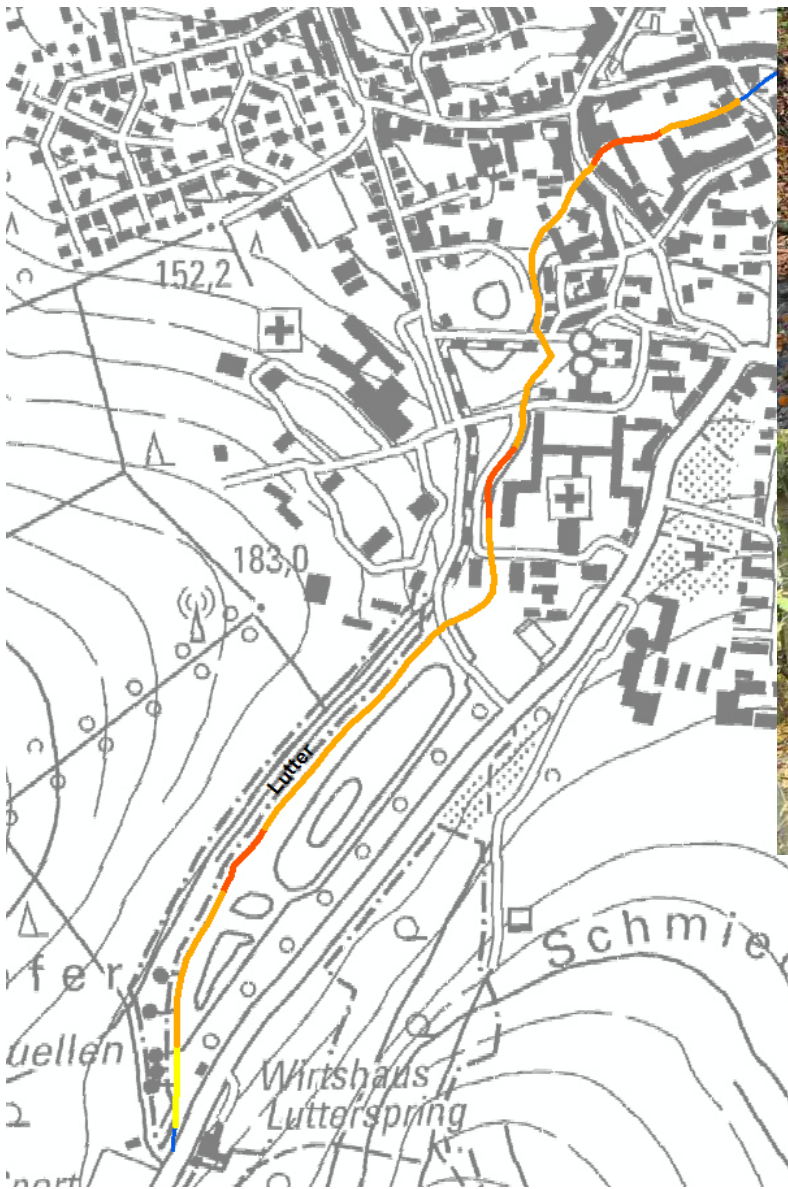
Die Sohlstrukturen der Lutter im Oberlauf sind stark bis vollständig verändert, da die gewässertypischen Stein- und Kiessubstrate kaum noch vorhanden sind. Die Sohlstrukturen sind monoton, wobei das Hartsubstrat häufig von Feinsedimenten überdeckt wird, bedingt durch geringe Strömungsgeschwindigkeiten (durch Rückstau und Abflussminderung). Nur im ganz oberen Quellbereich gibt es ein sauberes Kies- und Steinbachbett. Es wird für den Bereich oberhalb der Ortslage empfohlen, Totholz zur Substratanreicherung einzubringen bzw. in jedem Fall zu belassen. Es wirkt profileinengend, wodurch die Schleppkraft und die Varianz der Strömungsgeschwindigkeiten erhöht werden, was zur Sortierung der einzelnen Substratgrößen und damit zu einer höheren Substratvarianz führt. Gleichzeitig sollte der Feinsedimenteintrag (aus den Teichen?) deutlich reduziert werden. Desweiteren behindern einzelne Abstürze/Sohlschwellen die Durchgängigkeit der Sohle. Deren Rückbau wäre empfehlenswert.

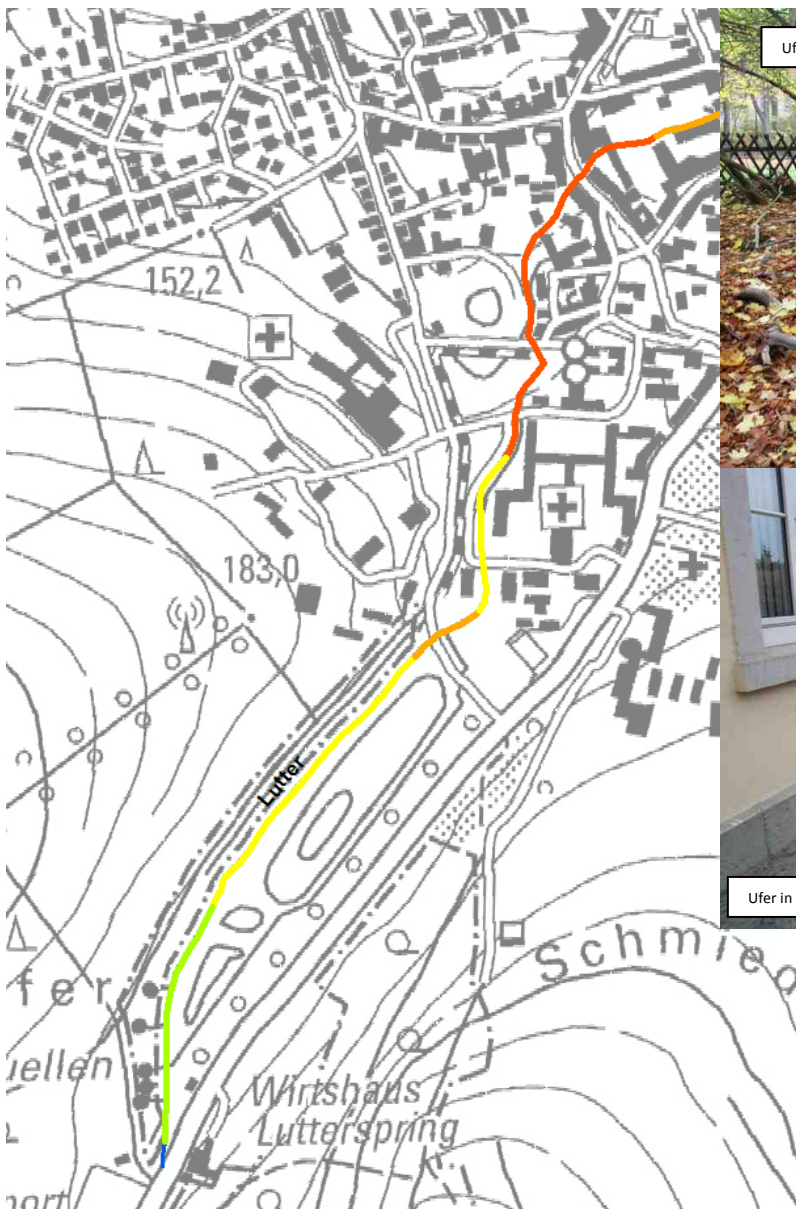
Die Uferstrukturen des Lutter-Oberlaufes sind deutlich bis vollständig verändert. Besondere Uferstrukturen wie Prall- und Gleithänge, Prallbäume, Unterstände, Uferbänke, Totholzansammlungen o.ä. kommen aufgrund des begradigten, ausgebauten Profils nicht vor. Die Ufer sind vielmehr strukturlos, häufig stark befestigt oder sogar gemauert, insbesondere in der Ortslage (s. Foto oben). Zahlreiche Durchlässe unter Brücken bzw. der Bebauung unterbrechen die Uferlinie. Allerhöchstens im oberen Waldabschnitt könnte etwas Spielraum innerhalb des übergroßen Profils für Uferstrukturierungen z.B. durch Totholz oder Kiesbänke bestehen. Sollte die Fläche rechts der Lutter bei Aufgabe der Teiche jemals zur Verfügung stehen, wären weitergehende Maßnahmen denkbar.
