Stammdaten

Flussgebiet	Weser (4000)
Bearbeitungsgebiet	16 Fuhse/Wietze
Ansprechpartner	NLWKN Betriebsstelle Hannover-Hildesheim Geschäftsbereich III, Aufgabenbereich 32
Gewässerkategorie	Fließgewässer (RW)
Gewässerlänge [km]	19,80
Alte Wasserkörper Nr.	16003
Gewässertyp	14 Sandgeprägte Tieflandbäche
Gewässerpriorität	3
Schwerpunktgewässer	ja
Allianzgewässer	nein
Zielerreichungs WK	nein
Wanderroute	nein
Laich- und Aufwuchshabitat	nein
Status	HMWB - erheblich verändert
Signifikante Belastungen	
Diffuse Quellen Abflussregulierungen und morphologische Veränderungen

Zusammenfassung der Handlungsempfehlungen

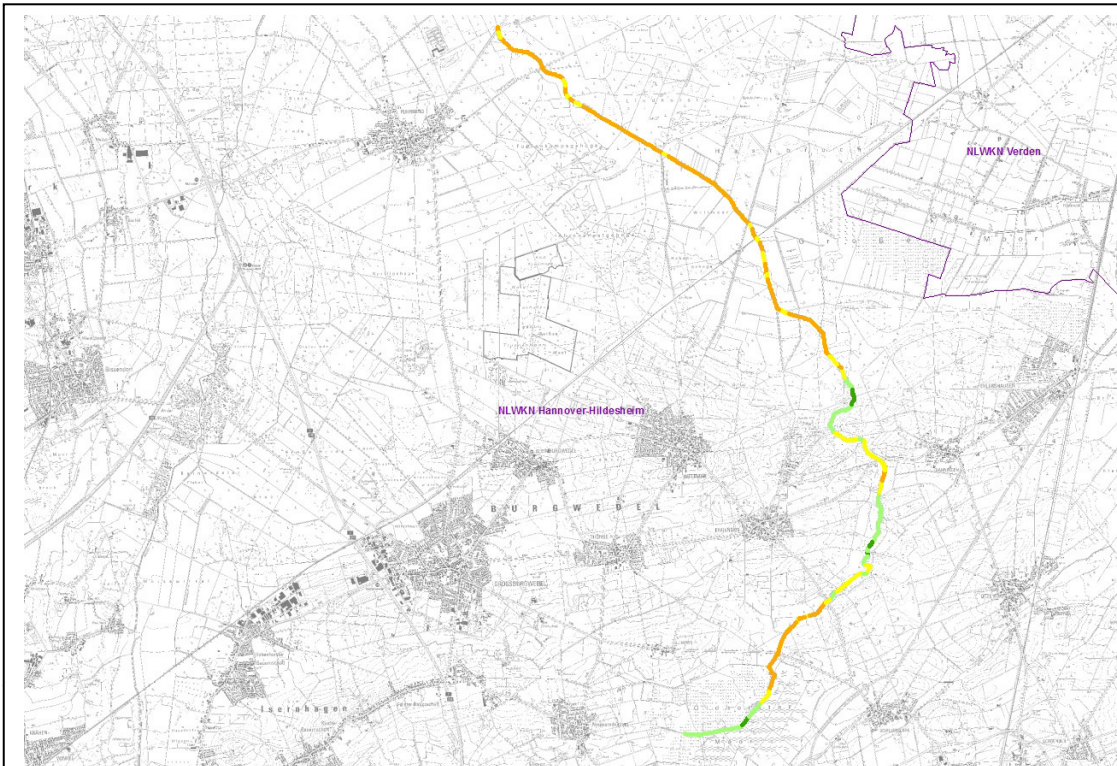
Gesamtbewertung Detailstrukturkartierung (DSK)

DSK-Gesamtbewertung im WK gesamt (km und %)

unverändert	gering	mäßig	deutlich	stark	sehr stark	vollständig verändert
0km	0km	0,7km	4,2km	4,5km	10,3km	0km
0%	0%	4%	21%	23%	52%	0%

Finden sich im Oberlauf zumindest streckenweise noch relativ naturnahe Abschnitte, so ist die Wulbeck ansonsten durchgehend stark begradigt und ausgebaut. Durch intensive landwirtschaftliche Nutzung ist die Aue in den offenen Gewässerabschnitten Ihrer eigentlichen Funktion beraubt. Standortgerechte Gehölze fehlen hier oftmals ganz. Die Durchgängigkeit wird durch mehrere kleinere Absturzbauwerke unterbunden.

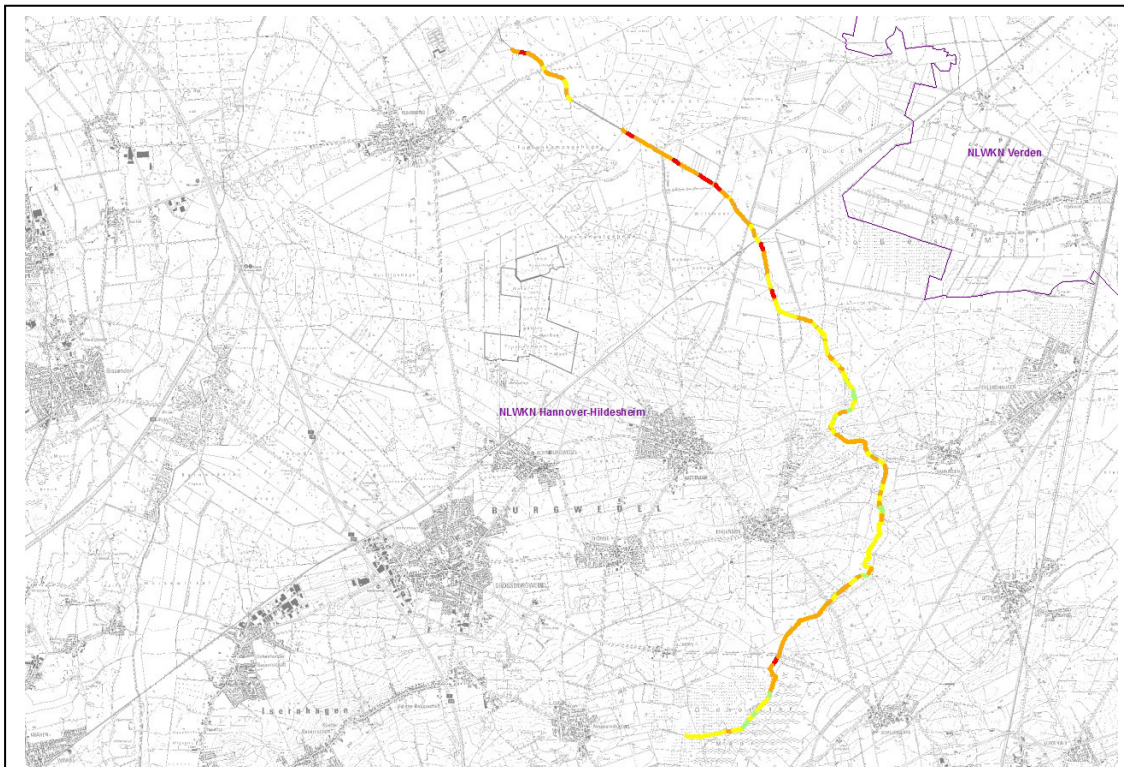
Bewertung Gewässerstruktur Sohle

Strukturveränderung der Sohle im WK gesamt (km und %)

unverändert	gering	mäßig	deutlich	stark	sehr stark	vollständig verändert
0km	0km	0km	1,1km	6,5km	9,4km	1,2km
0%	0%	0%	6%	33%	47%	6%

In diesem Gewässerabschnitt überwiegt natürlicher Sand als Sohlensubstrat. Ein Sohlenverbau ist, soweit feststellbar, nicht vorhanden. Die Defizite der Sohlenstruktur leiten sich maßgeblich durch einen Mangel an natürlicher Substratdiversität und besonderen Sohlenstrukturen ab und sind im wesentlichen dem hohen Ausbaugrad der Wulbeck geschuldet. Darüber hinaus fehlen für diesen FG-Typ wichtige sekundäre Substrate wie z.B. Totholz, Erlenwurzeln oder Falllaub.

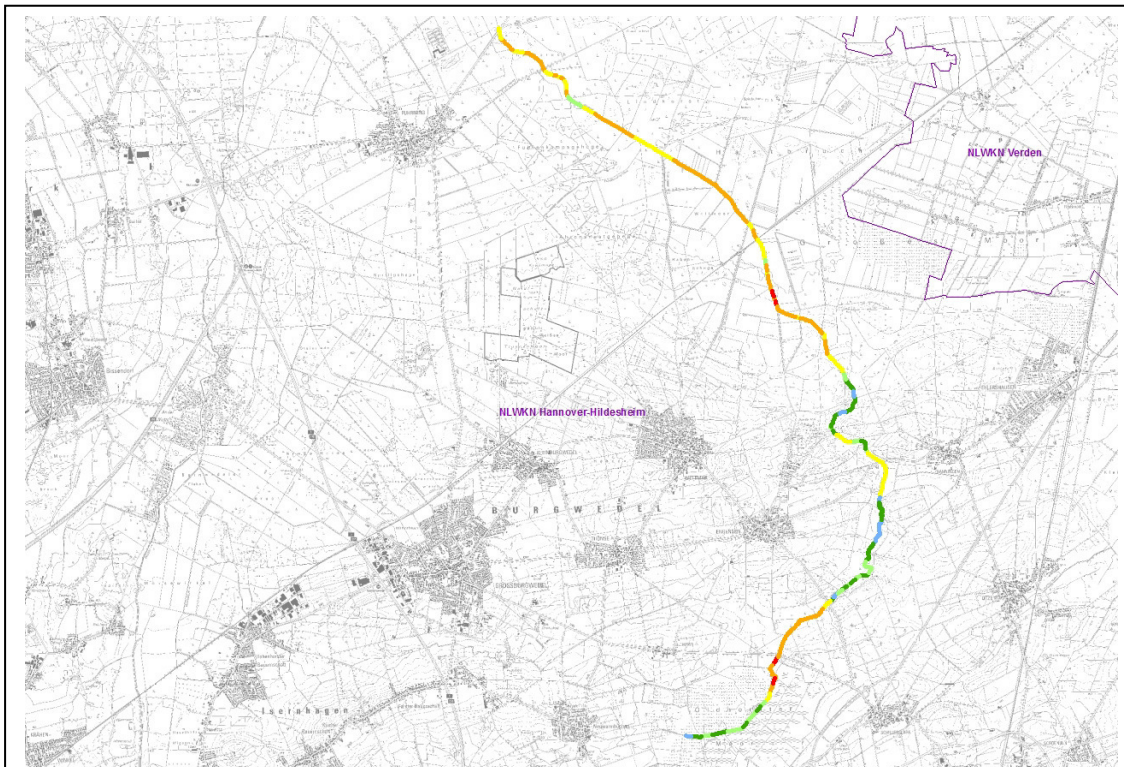
Bewertung Gewässerstruktur Ufer

Strukturveränderung des Ufers im WK gesamt (km und %)

unverändert	gering	mäßig	deutlich	stark	sehr stark	vollständig verändert
0km	1,0km	3,3km	2,4km	5,0km	7,5km	0,5km
0%	5%	17%	12%	25%	38%	3%

Während im Oberlauf an einigen kürzeren Abschnitten durchaus Wald oder ein galerieartiger Gehölzstreifen anzutreffen ist, finden sich ansonsten fast ausschließlich Wiesen und Buschwerk, t.w. mit Einzelgehölzen als Uferbewuchs. Als Uferverbau fungiert hier beinahe durchgehend Böschungsrasen. Dementsprechend fehlen besondere Uferstrukturen wie Baumumläufe, Prallbäume, Sturzbäume etc. in der unteren Hälfte des Wasserkörpers fast völlig.

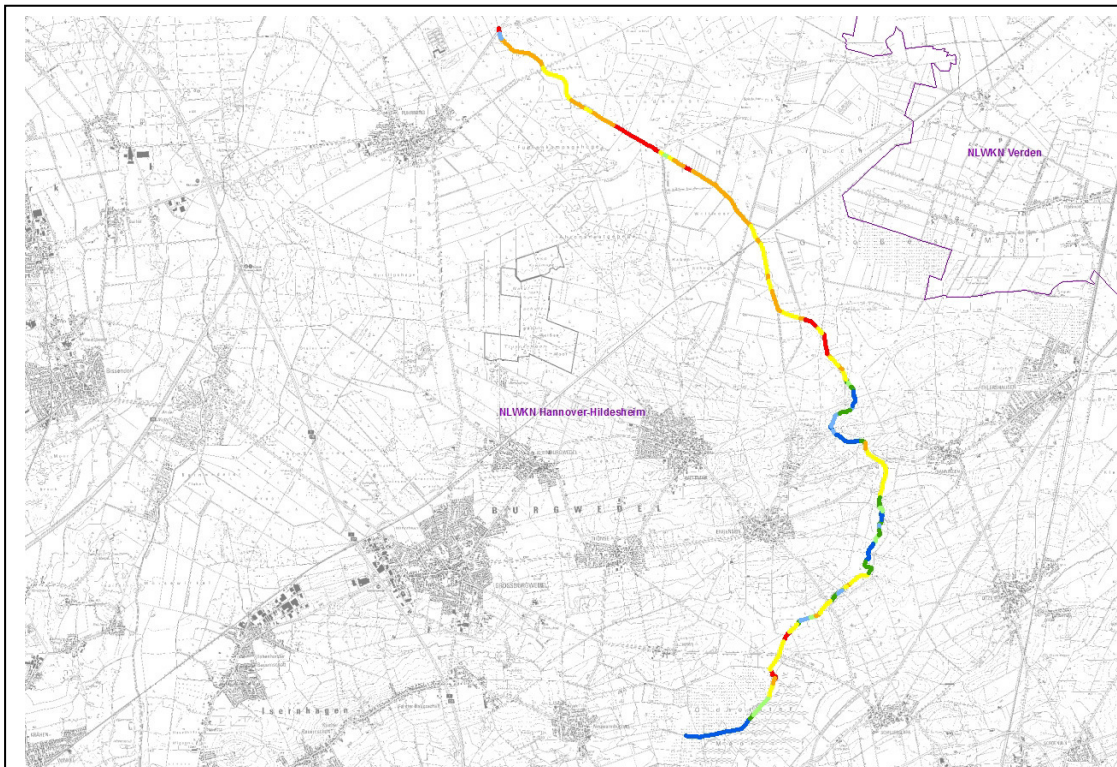
Bewertung Gewässerstruktur Land

Strukturveränderung des Gewässerumfeldes bezogen auf den WK gesamt (km und %)

unverändert	gering	mäßig	deutlich	stark	sehr stark	vollständig verändert
2,8km	1,0km	1,6km	1,0km	6,2km	4,9km	2,2km
14%	5%	8%	5%	31%	25%	11%
