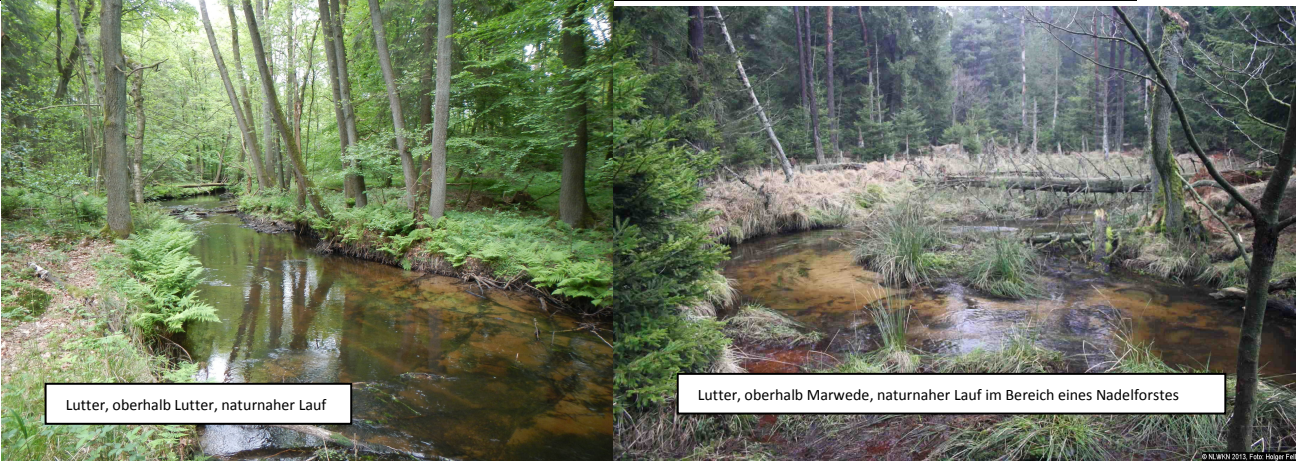
(Foto Eggers)

| DSK-Gesamtbewertung im WK gesamt (km und %) | | | | | | |
|---|---|---|---|---|---|---|
| Die Gewässerstruktur der Lutter wird zu weiten Teilen als mäßig bis deutlich beeinträchtigt klassifiziert. Die am stärksten veränderten Bereiche befinden sich nördlich von Eldingen und nördlich von Marwede mit der Hauptbelastung im Bereich der oft feinsedimentbelasteten Sohle. Unterhalb von Eldingen und im Oberlauf befinden sich auch einige nur gering veränderte Abschnitte, mit naturnaher Gesamtausprägung auch im Bereich der Sohle. | | | | | | |

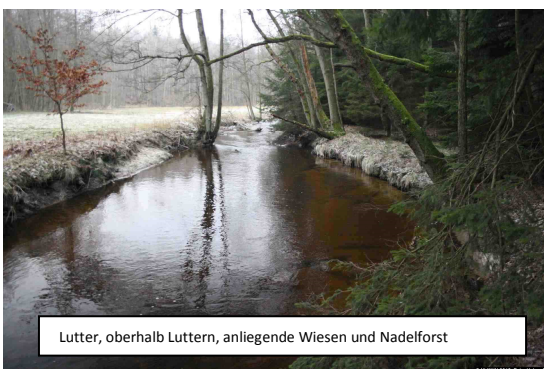
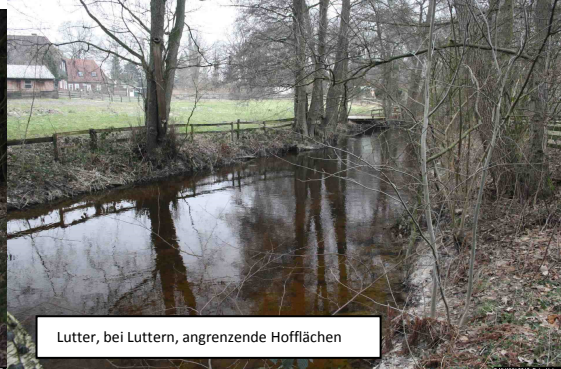
### Strukturveränderung des Gewässerumfeldes bezogen auf den WK gesamt (km und %)

| unverändert | gering | mäßig | deutlich | stark | sehr stark | vollständig verändert |
|---|---|---|---|---|---|---|
| 30 % | 13 % | 18 % | 5 % | 8 % | 19 % | 6 % |

Als Maßnahme ist insbesondere die Anlage von Gewässerrandstreifen (6.6), wo fehlend, notwendig. Im Bereich der Nadelforsten (z.B. nördlich Marwede) sollten ein ausreichend breiter Korridor aus standorttypischen Laubbäumen entwickelt werden. Hierdurch sind insbesondere auch Aufwertungen für die biologischen QE Diatomeen und MP zu erwarten.
