WK 17024 Bruchbach

Gesamtbewertung Detailstrukturkartierung (DSK)

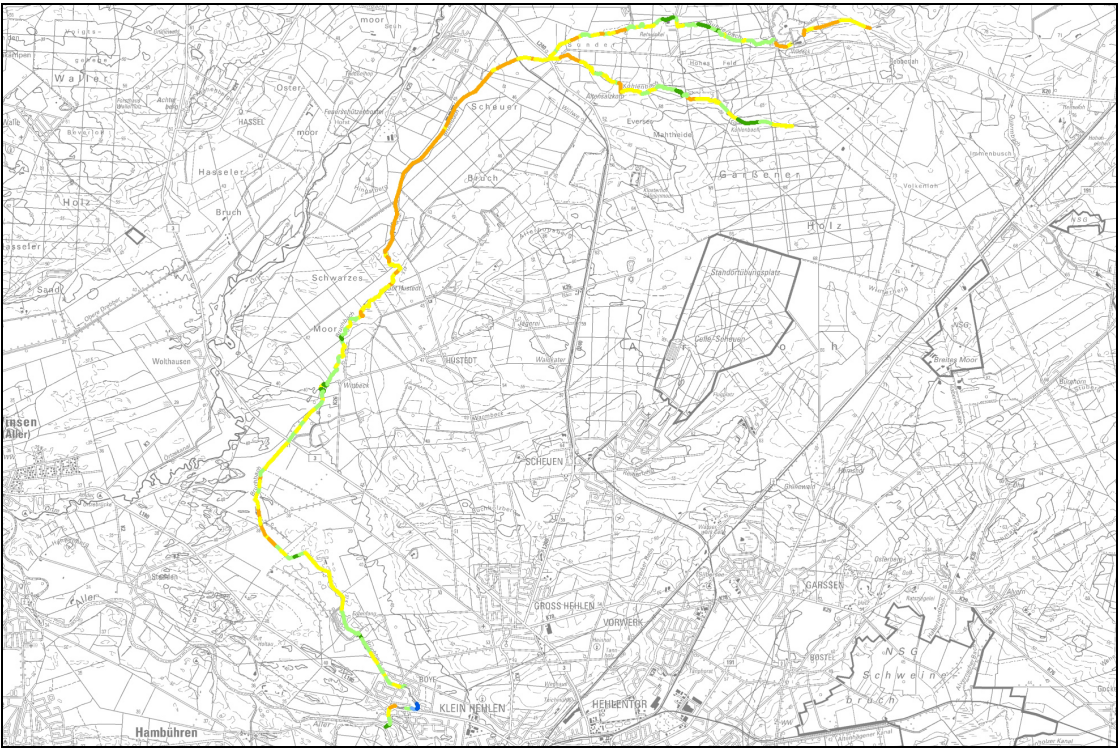
| DSK-Gesamtbewertung im WK gesamt (km und %) | | | | | | |
| unverändert | gering | mäßig | deutlich | stark | sehr stark | vollständig verändert |
| 0,1 km | 0,1 km | 1,7 km | 7,3 km | 11,4 km | 7,7 km | - |
| 0 % | 0 % | 6 % | 25 % | 39 % | 26 % | - |
| Der Bruchbach mit seinen beiden Oberläufen Sunderbach und Kohlenbach weist primär eine deutlich bis sehr stark veränderte Gewässerstruktur auf. Es wechseln sich naturnahe Abschnitte, mit solchen mit kanalartigem, übergroßem Profil ab. Die artenreiche Besiedlung deutet auf ein hohes Wiederbesiedlungspotenzial bei erfolgter struktureller Verbesserung hin. | | | | | | |

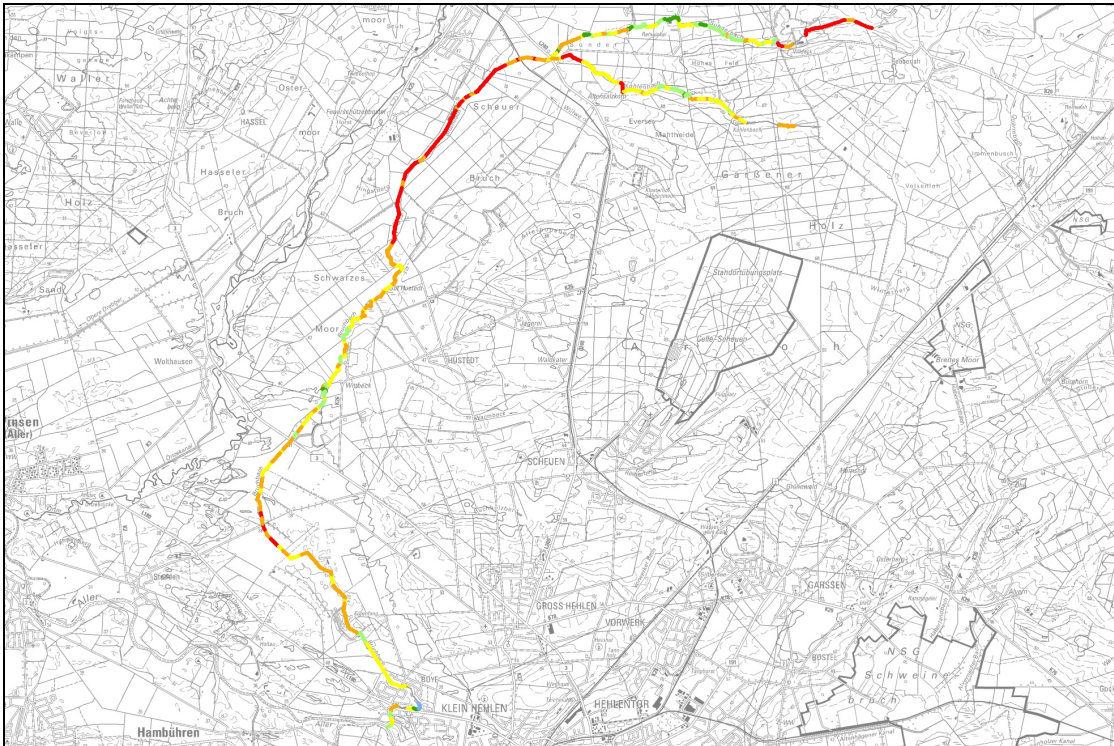
## Bewertung Gewässerstruktur Sohle

### Strukturveränderung der Sohle im WK gesamt (km und %)

| unverändert | gering | mäßig | deutlich | stark | sehr stark | vollständig verändert |
| - | 0,1 km | 1,0 km | 3,6 km | 8,3 km | 8,7 km | 6,0 km |
| - | 0 % | 3 % | 12 % | 28 % | 29 % | 20 % |

**Maßnahmen** zur Aufwertung der Sohlstrukturen (5.1/5.2/ 6.1/6.2), d.h. Einbringen von Kies und Totholz mit positiven Effekten auch für die Tiefenvarianz und Strömungsdiversität sind in den Bereichen deutlicher bis vollständiger Veränderung vorrangig durchzuführen. Totholz und Sturzbäume sollten nach Möglichkeit im Gewässer verbleiben. Ausreichend Abfluss für eigendynamische Prozesse ist vorhanden. Hierdurch sind Aufwertungen für die biologischen QE Fische und MZB zu erwarten.

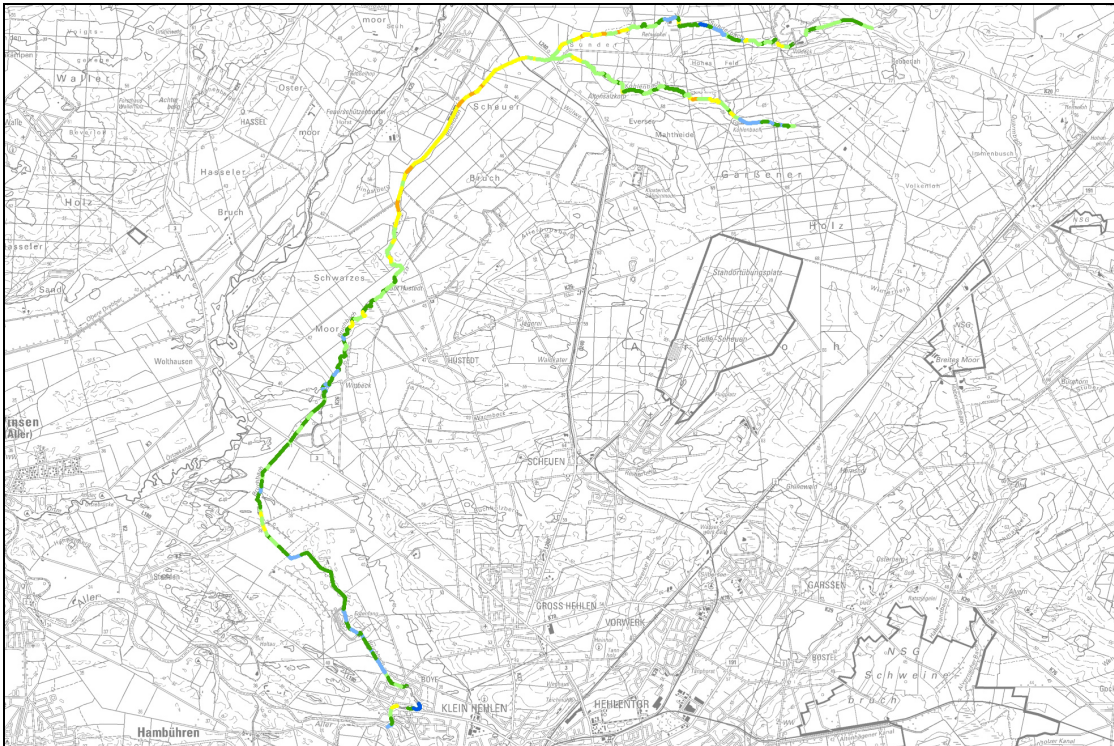
## Bewertung Gewässerstruktur Ufer

### Strukturveränderung des Ufers im WK gesamt (km und %)

| unverändert | gering | mäßig | deutlich | stark | sehr stark | vollständig verändert |
| 0,3 km | 2,9 km | 10,0 km | 8,4 km | 5,7 km | 1,0 km | - |
| 1 % | 10 % | 34 % | 28 % | 19 % | 3 % | - |

**Maßnahmen** zur Aufwertung der Uferstrukturen (2.4/2.5/4.1) sind in den Bereichen deutlicher bis vollständiger Veränderung vorrangig durchzuführen. In den relativ naturnahen Abschnitten (DSK unverändert - mäßig) sollten die eigendynamische Weiterentwicklung zugelassen werden. Hierdurch sind Aufwertungen für die biologischen QE Fische, MZB und MP zu erwarten.

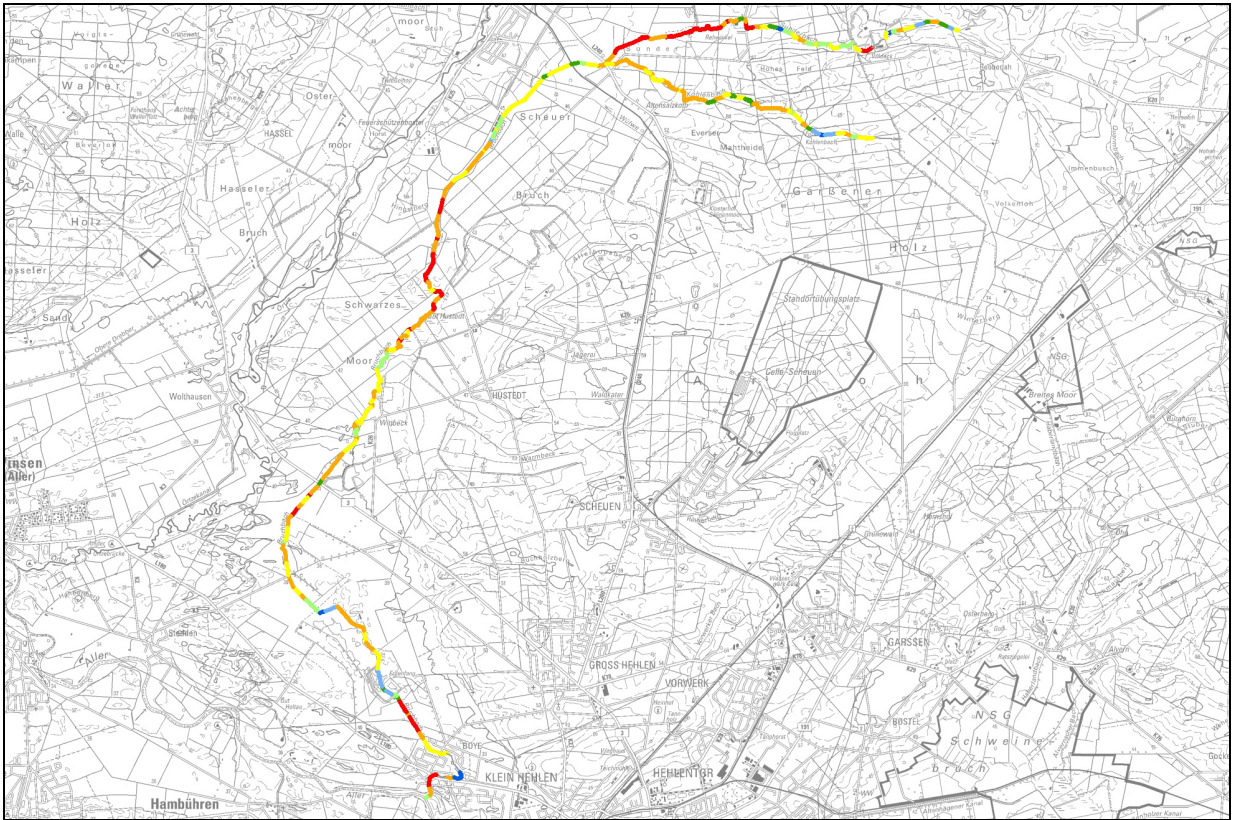
## Strukturveränderung des Gewässerumfeldes bezogen auf den WK gesamt (km und %)

| unverändert | gering | mäßig | deutlich | stark | sehr stark | vollständig verändert |
