## Stammdaten

| Alte Wasserkörper Nr. | 17034 |

### Defizitanalyse mit Handlungsempfehlungen für Maßnahmen

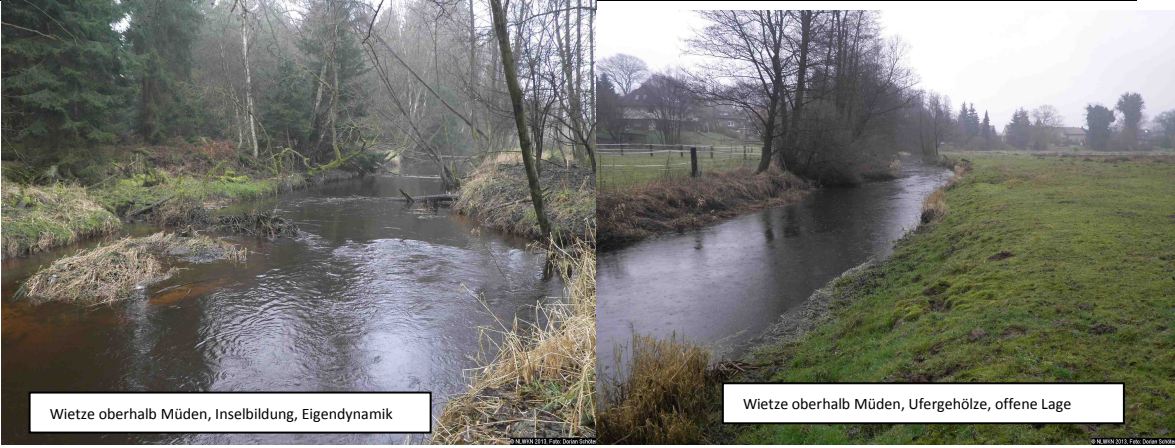
| DSK-Gesamtbewertung im WK gesamt (km und %) | | | | | | |
|---|---|---|---|---|---|---|
| <p>Der Unterlauf der Wietze weist bis auf wenige nur deutlich veränderte, primär Abschnitte mit starker bis sehr starker Veränderung auf. Der ÜSK nach liegen im Bereich des TrÜPI „Munster Süd“ auch gering veränderte Bereiche. In weiten Abschnitten ist der Verlauf der Wietze mit wenig Breiten- und Tiefenvarianz gekennzeichnet. Alle Maßnahmen zur Erhöhung der Strukturvielfalt sind zu begrüßen. Das Potenzial vom Abflussgeschehen her eigendynamische Prozesse zu initiieren ist gegeben.</p> | | | | | | |

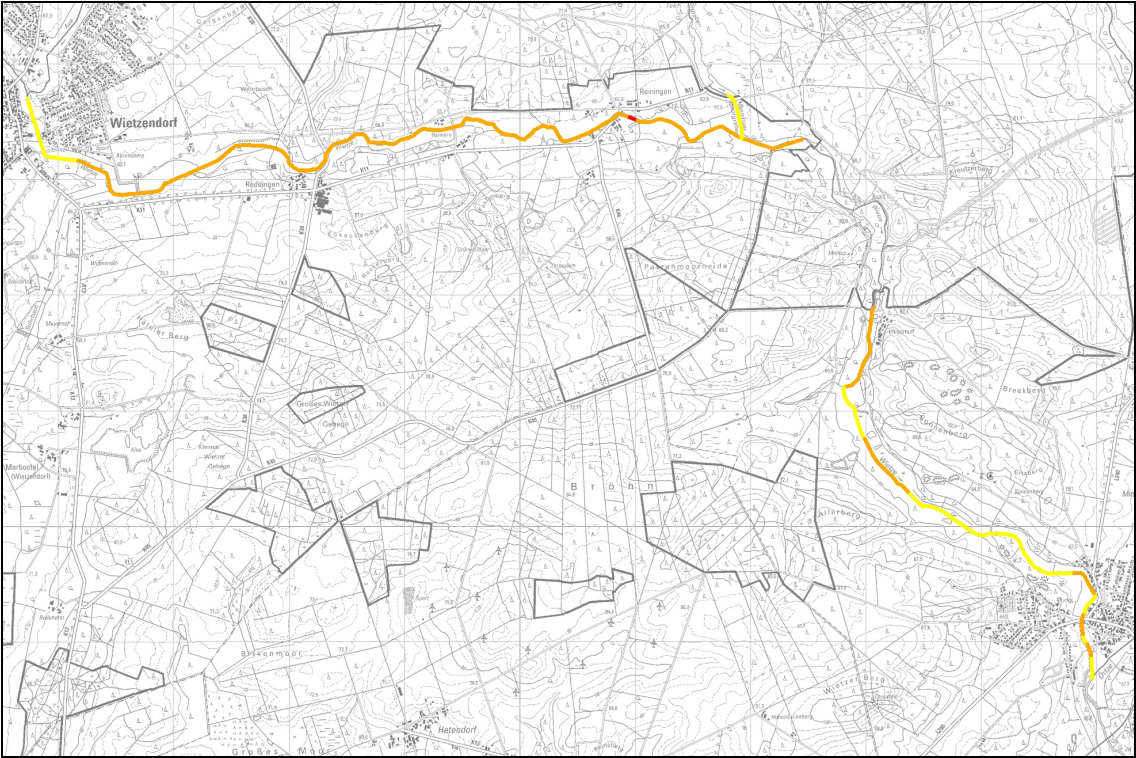
Strukturveränderung der Sohle im WK gesamt (km und %)

| unverändert | gering | mäßig | deutlich | stark | sehr stark | vollständig verändert |
|---|---|---|---|---|---|---|
| - | - | - | - | 3,5 km | 9,2 km | 0,1 km |
| - | - | - | - | 23 % | 62 % | 1 % |

**Maßnahmen** zur weiteren Aufwertung der Sohlstrukturen (5.1/5.2/ 6.1/6.6), d.h. Einbringen von Kies und Totholz mit positiven Effekten auch für die Tiefenvarianz und Strömungsdiversität sind in den Bereichen mit noch bestehender starker bis sehr starker Veränderung vorrangig durchzuführen. Sturzbäume sollten nach Möglichkeit im Gewässer verbleiben. Hierdurch sind Aufwertungen für die biologischen QE Fische und MZB zu erwarten.

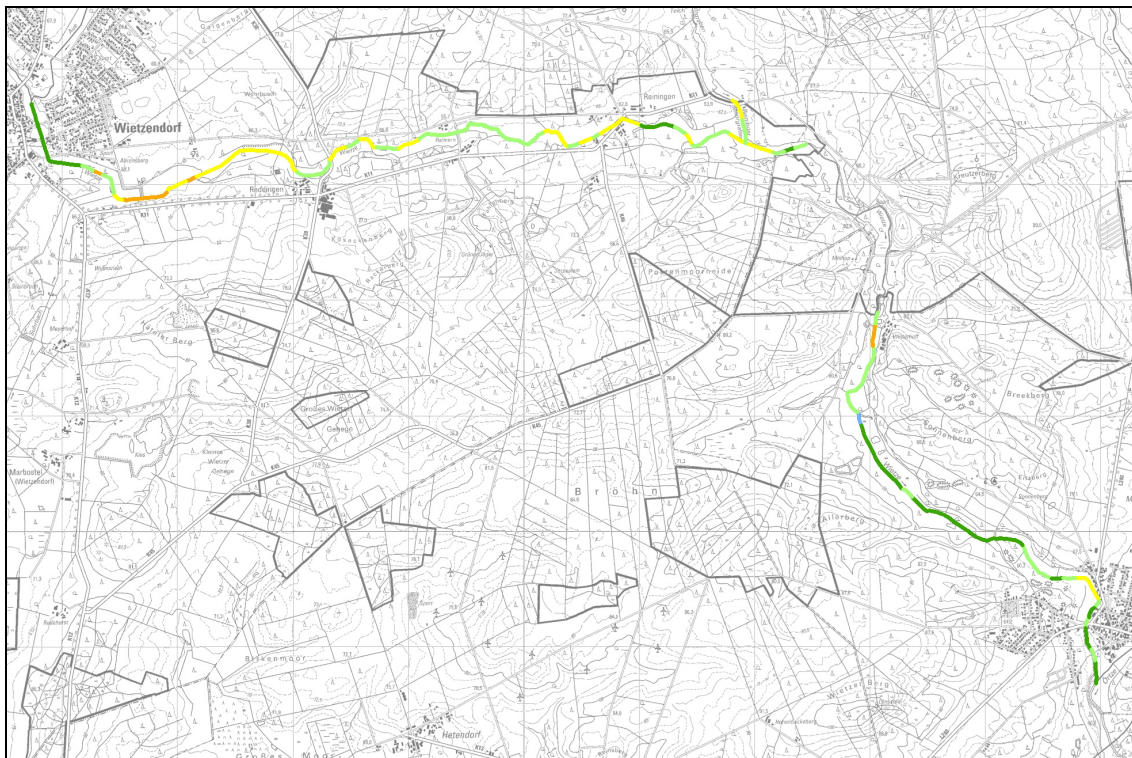
### Strukturveränderung des Ufers im WK gesamt (km und %)

| unverändert | gering | mäßig | deutlich | stark | sehr stark | vollständig verändert |
|---|---|---|---|---|---|---|
| - | 0,1 km | 3,6 km | 4,8 km | 3,5 km | 0,8 km | - |
| - | 1 % | 24 % | 32 % | 23 % | 5 % | - |

**Maßnahmen** zur Aufwertung der Uferstrukturen (2.4/2.5/4.2) sind vorrangig in den Bereichen deutlicher bis sehr starker Veränderung durchzuführen. Die eigendynamischen Prozesse im Bereich mäßiger Veränderung sollten weiter unterstützt werden. Hierdurch sind Aufwertungen für die biologischen QE Fische, MZB und MP zu erwarten.
