WK 17058 Hohe Bach II

Gesamtbewertung Detailstrukturkartierung (DSK)

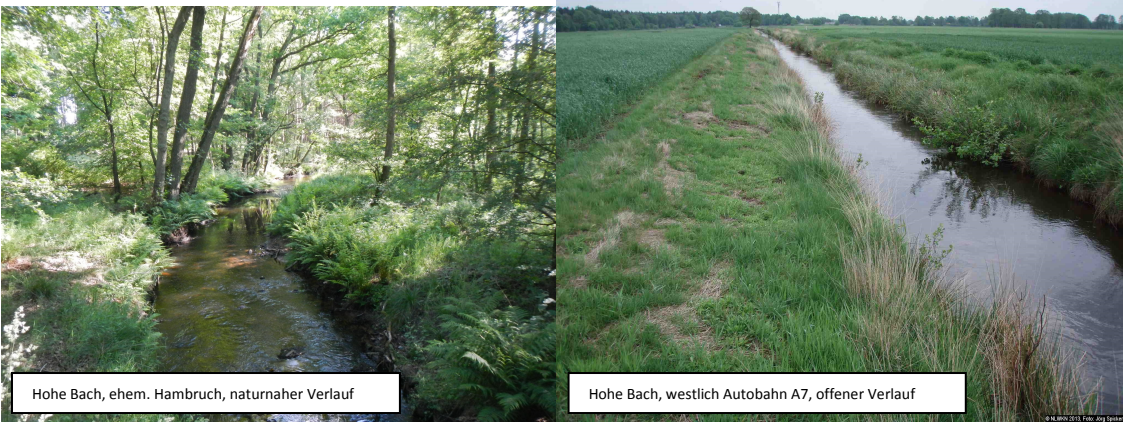
Die Gewässerstruktur des Hohe Baches II stellt sich als sehr heterogen dar. Der obere Abschnitt im Bereich des Truppenübungsplatzes Bergen ist zumeist naturnah, während der untere Abschnitt oft stark bis vollständig verändert ist. Die landwirtschaftliche Nutzung geht vielerorts direkt bis an das Gewässer heran, Strukturelemente der Ufer, wie etwa Gehölze sind dort nur in kaum nennenswerten Mengen vorhanden.
