## Zusammenfassung der Handlungsempfehlungen

## Defizitanalyse mit Handlungsempfehlungen für Maßnahmen

Wk-Nr.: 18001 Wk.-Name: Leine (Landesgrenze – Münd. Rase)

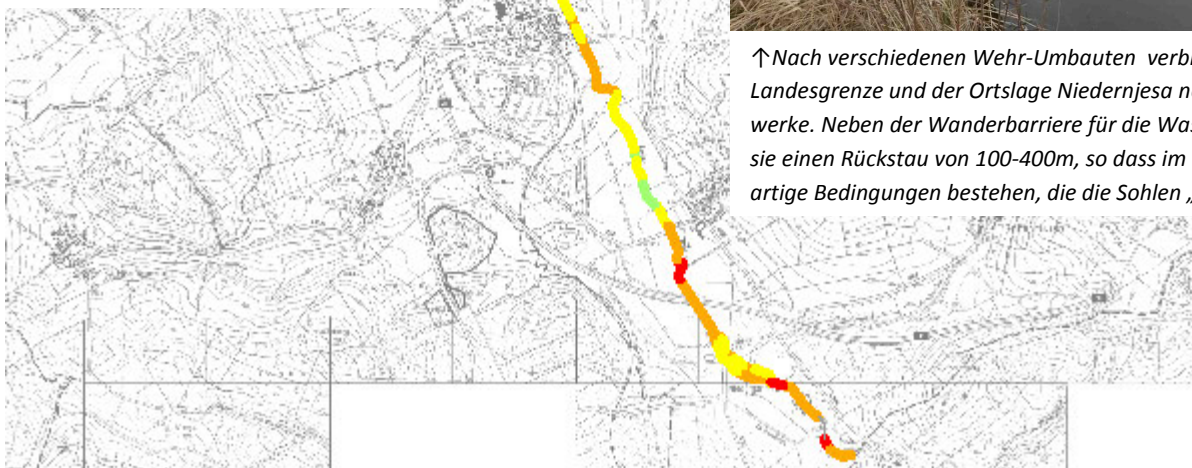
↑ Nach verschiedenen Wehr-Umbauten verbleiben zwischen der Landesgrenze und der Ortslage Niedernjesa noch vier Querbauwerke. Neben der Wanderbarriere für die Wasserfauna erzeugen sie einen Rückstau von 100-400m, so dass im Oberwasser seenartige Bedingungen bestehen, die die Sohlen „verstopfen“.

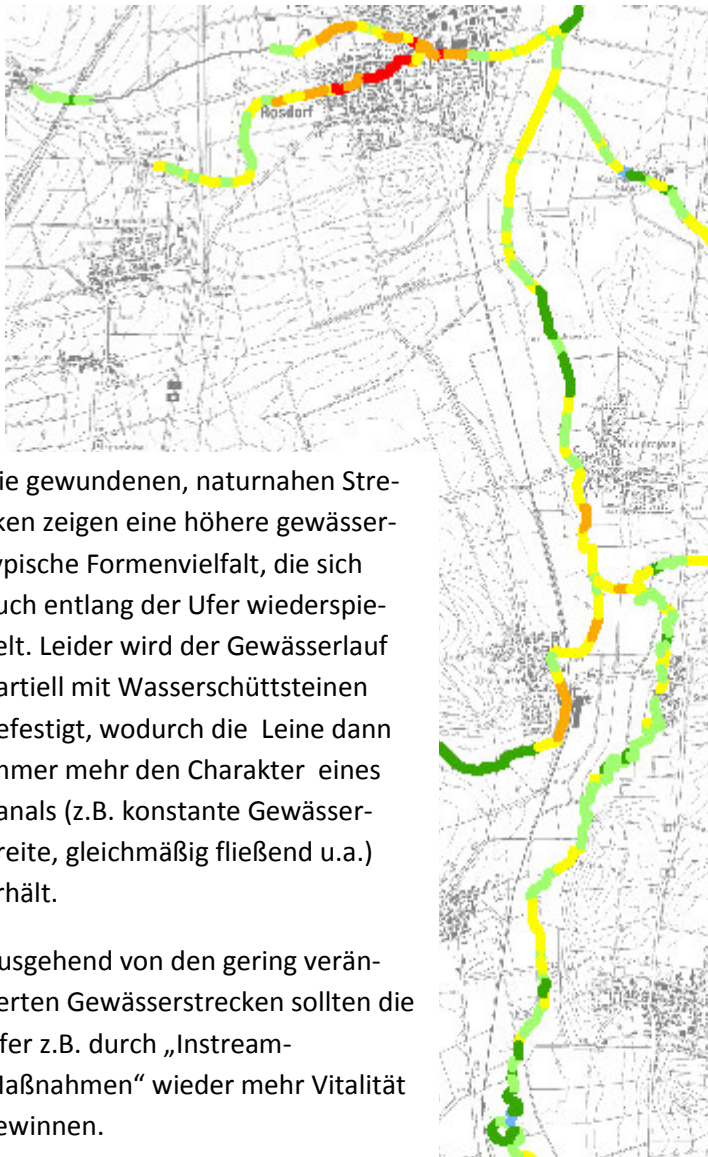
Die gewundenen, naturnahen Strecken zeigen eine höhere gewässertypische Formenvielfalt, die sich auch entlang der Ufer widerspiegelt. Leider wird der Gewässerlauf partiell mit Wasserschüttsteinen befestigt, wodurch die Leine dann immer mehr den Charakter eines Kanals (z.B. konstante Gewässerbreite, gleichmäßig fließend u.a.) erhält.

Ausgehend von den gering veränderten Gewässerstrecken sollten die Ufer z.B. durch „Instream-Maßnahmen“ wieder mehr Vitalität gewinnen.
