Stammdaten

Handlungsempfehlung Schritt 6 Darstellung und Auswertung der Detailstruktur

Wk-Nr.: 18027 Wk.-Name: Ilme

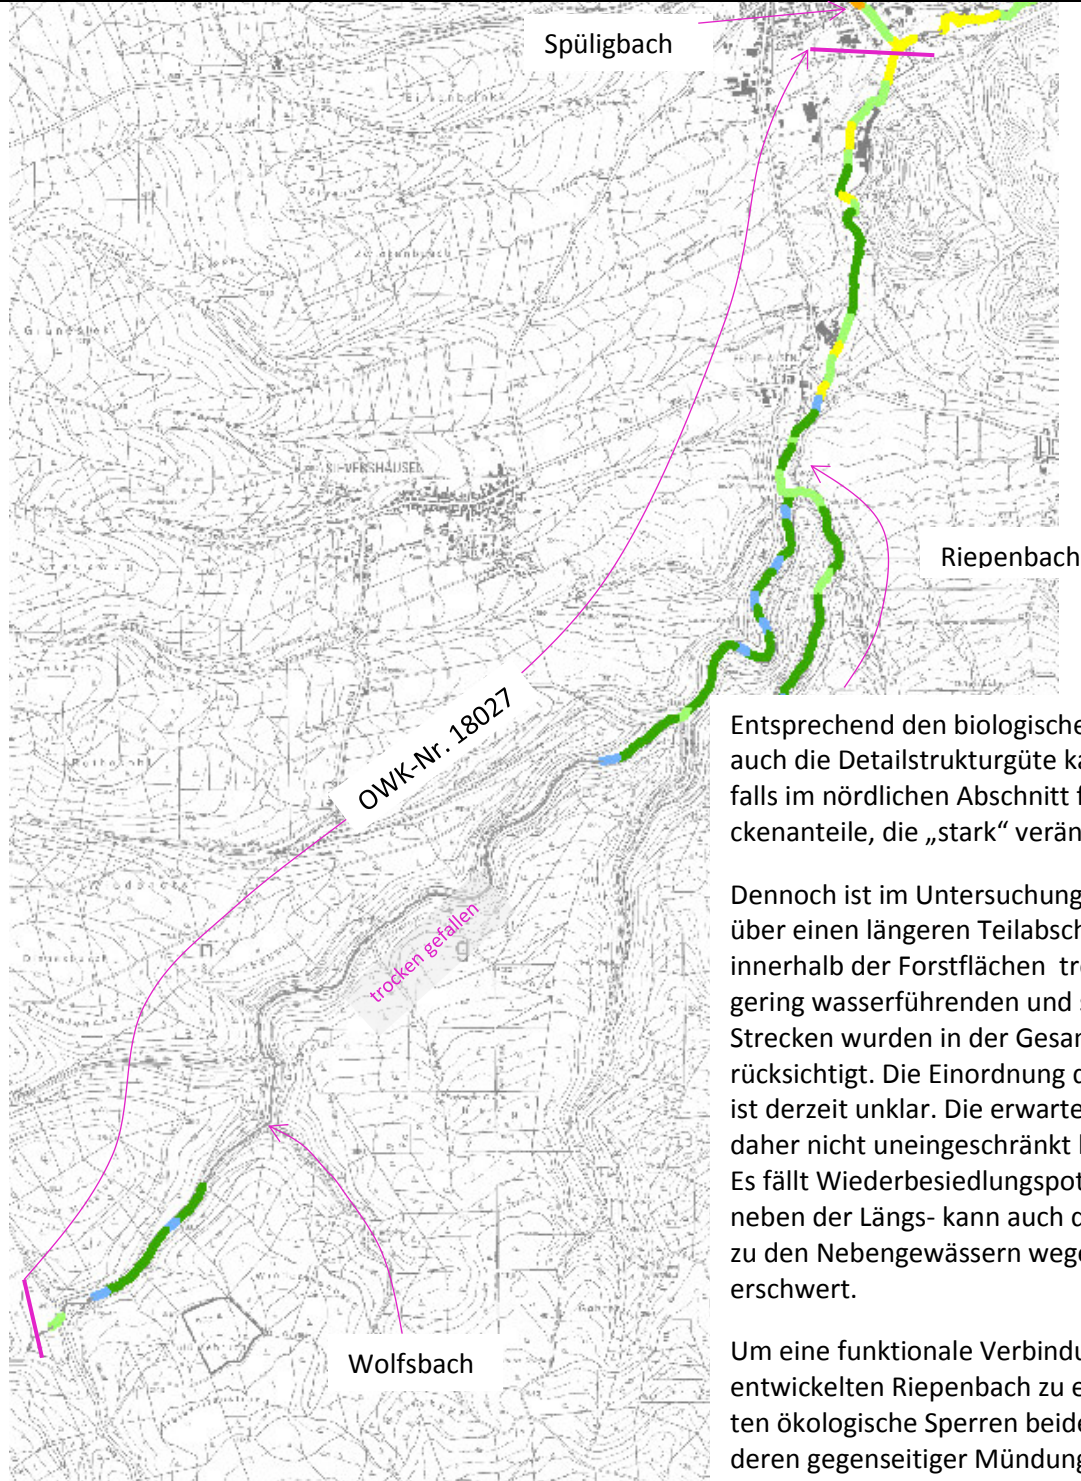
Strukturveränderung gesamt (km und %):

unverändert	gering	mäßig	deutlich	stark	sehr stark	vollständig
Xkm		0,9	4,4	1,5	0,8		
X%		7	34	12	6

Entsprechend den biologischen Befunden, zeigt auch die Detailstrukturgüte kaum Defizite. Allenfalls im nördlichen Abschnitt finden sich Streckenanteile, die „stark“ verändert sind.

Dennoch ist im Untersuchungsjahr 2013 die Ilme über einen längeren Teilabschnitt von rd. 6 km innerhalb der Forstflächen trocken gefallen. Die gering wasserführenden und stagnierenden Strecken wurden in der Gesamtschau nicht berücksichtigt. Die Einordnung dieses Ereignisses ist derzeit unklar. Die erwartete Naturnähe kann daher nicht uneingeschränkt bestätigt werden. Es fällt Wiederbesiedlungspotential aus und neben der Längs- kann auch die Quervernetzung zu den Nebengewässern wegen Trockenfallens erschwert.

Um eine funktionale Verbindung mit dem gut entwickelten Riepenbach zu ermöglichen, sollten ökologische Sperren beider Bäche bis zu deren gegenseitiger Mündung beseitigt werden.

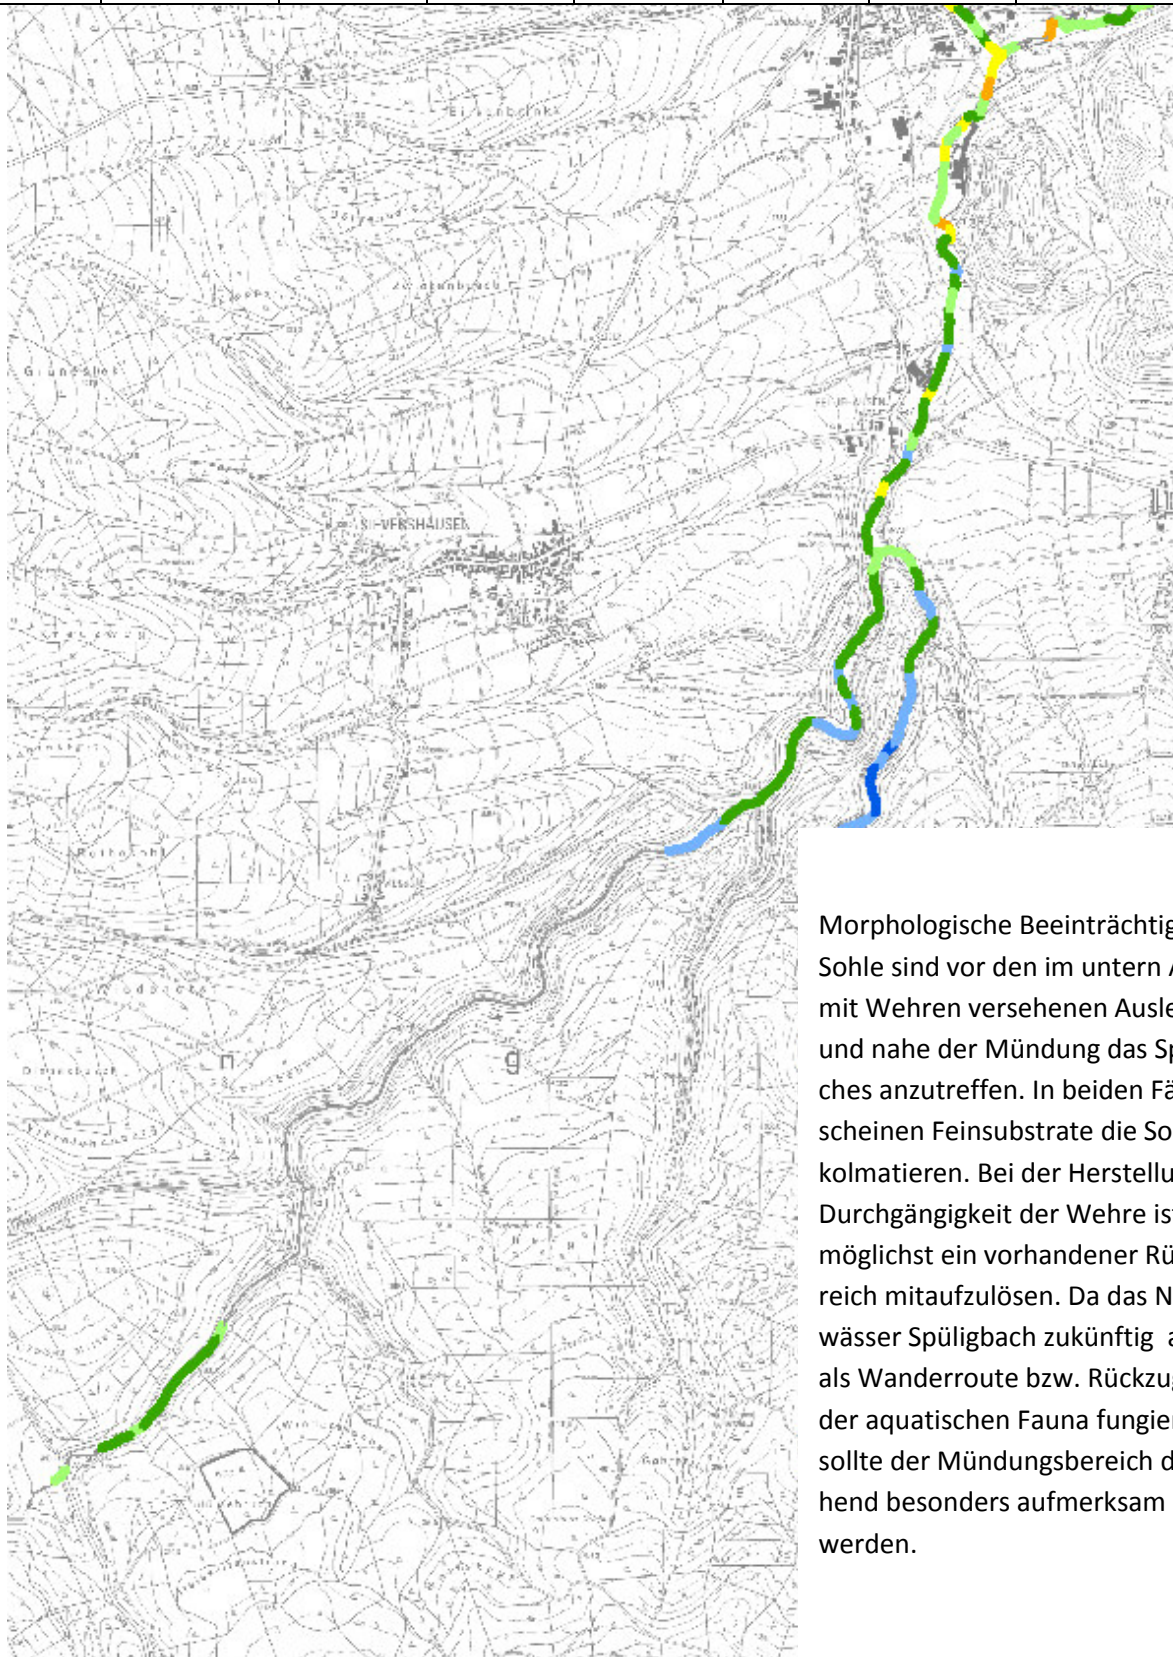
Strukturveränderung Sohle (km und %):

unverändert	gering	mäßig	deutlich	stark	sehr stark	vollständig
Xkm		1,2	4,3	1,2	0,7	0,2	
X%		9	33	9	5	2

Morphologische Beeinträchtigungen der Sohle sind vor den im untern Abschnitt mit Wehren versehenen Ausleitungen und nahe der Mündung des Spüligbaches anzutreffen. In beiden Fällen scheinen Feinsubstrate die Sohle zu kolmatieren. Bei der Herstellung der Durchgängigkeit der Wehre ist daher möglichst ein vorhandener Rückstaubereich mitaufzulösen. Da das Nebengewässer Spüligbach zukünftig alternativ als Wanderroute bzw. Rückzugsgebiet der aquatischen Fauna fungieren kann, sollte der Mündungsbereich dahingehend besonders aufmerksam behandelt werden.
