## Stammdaten

| Flussgebiet | Weser (4000) |

**Wk-Nr.: 18050      Wk.-Name: Garte (mit Thüringen)**

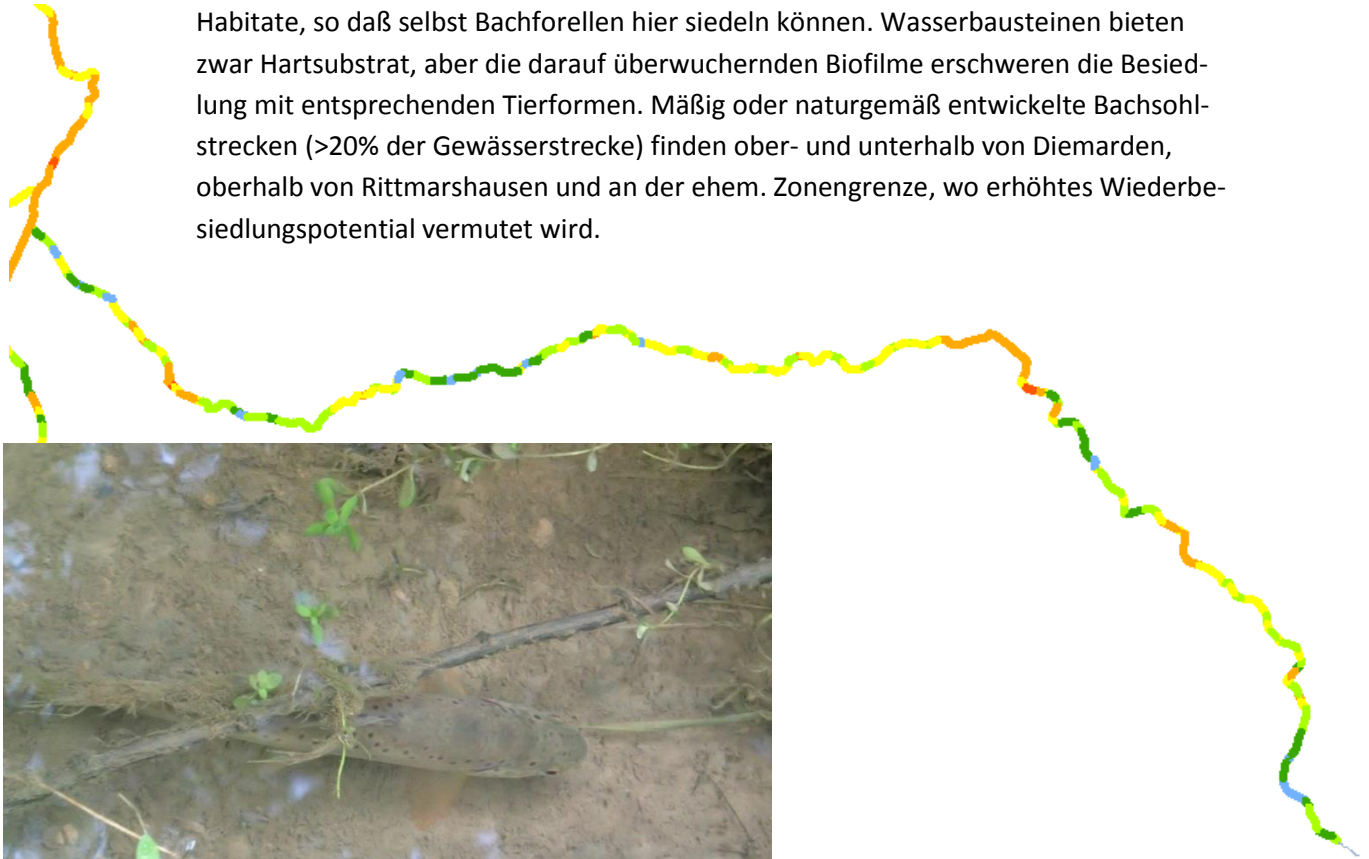
Über weite Strecken ist die naturgemäße, kiesreiche Gewässersohle von eingeschwemmtem Lößlehm überdeckt. Die häufigen Pflanzenpolster bieten anspruchsvolle Habitate, so daß selbst Bachforellen hier siedeln können. Wasserbausteinen bieten zwar Hartsubstrat, aber die darauf überwuchernden Biofilme erschweren die Besiedlung mit entsprechenden Tierformen. Mäßig oder naturgemäß entwickelte Bachsohlstrecken (>20% der Gewässerstrecke) finden ober- und unterhalb von Diemarden, oberhalb von Rittmarshausen und an der ehem. Zonengrenze, wo erhöhtes Wiederbesiedlungspotential vermutet wird.

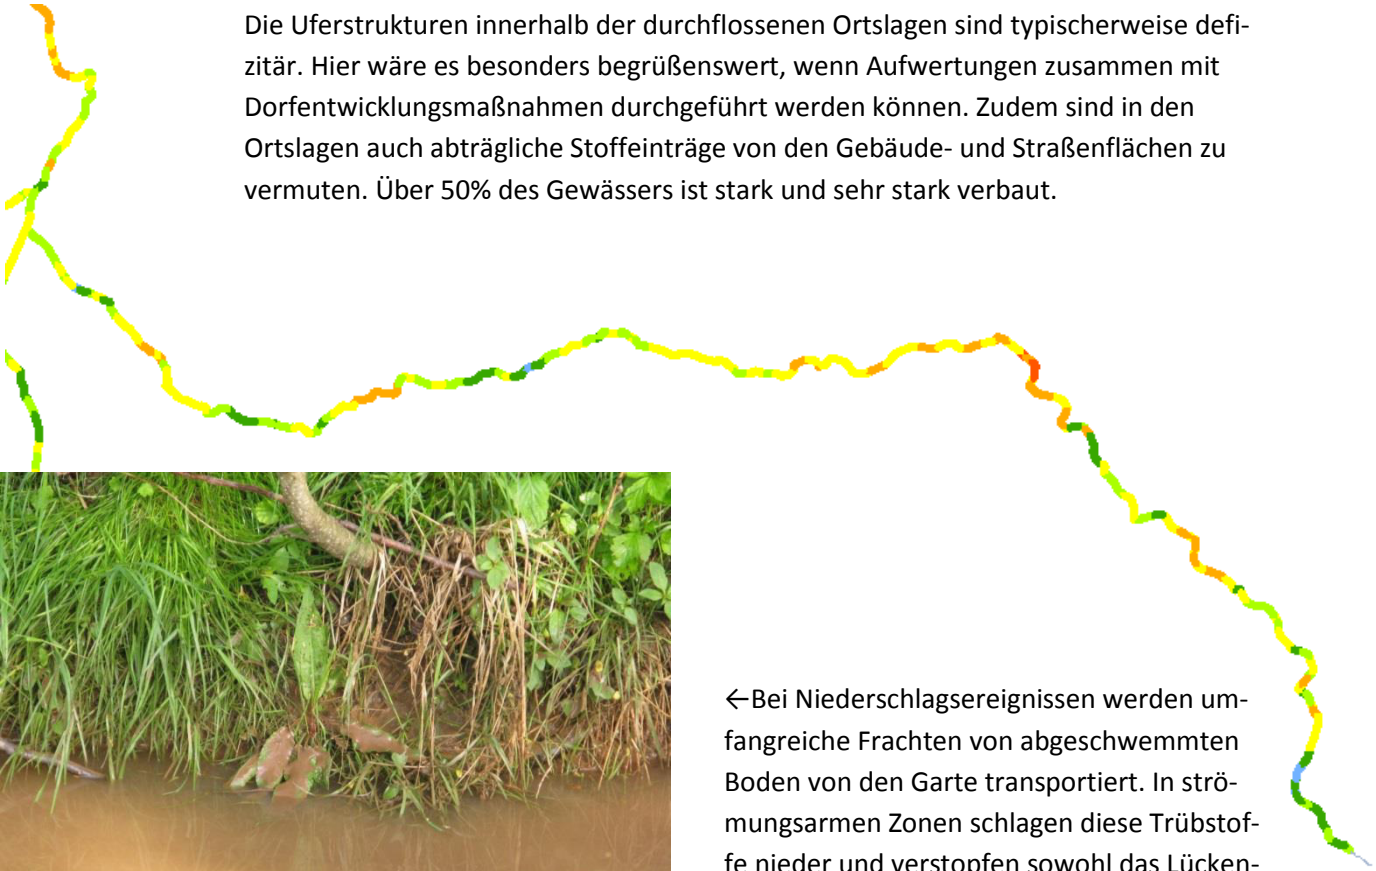
←Bei Niederschlagsereignissen werden umfangreiche Frachten von abgeschwemmten Boden von den Gärten transportiert. In strömungsarmen Zonen schlagen diese Trübstoffe nieder und verstopfen sowohl das Lückensystem der Gewässersohle, als auch den gewässernahen Aufwuchs. Mit dem Boden werden auch Nährstoffe und Pflanzenschutzmittel mitgeführt, die ihre Wirksamkeit im Wasser entfalten können.

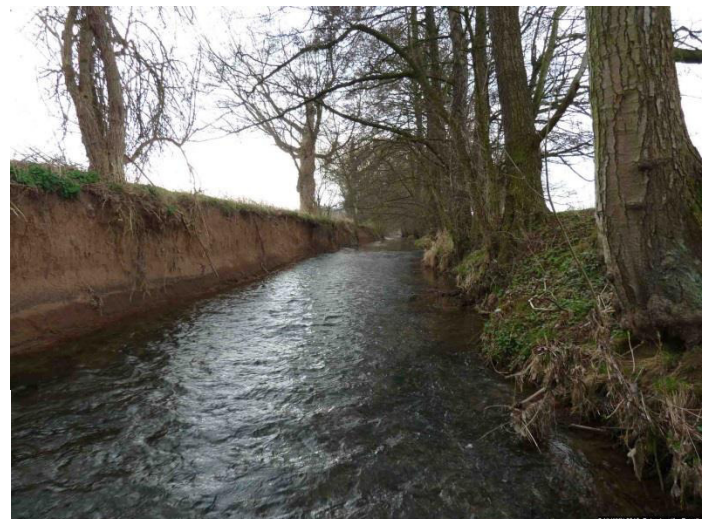
→Aufgrund der Auelehm-Aufdeckung sind Steilufer mit ihren vegetationsfreien Rohböden relativ häufig anzutreffen.

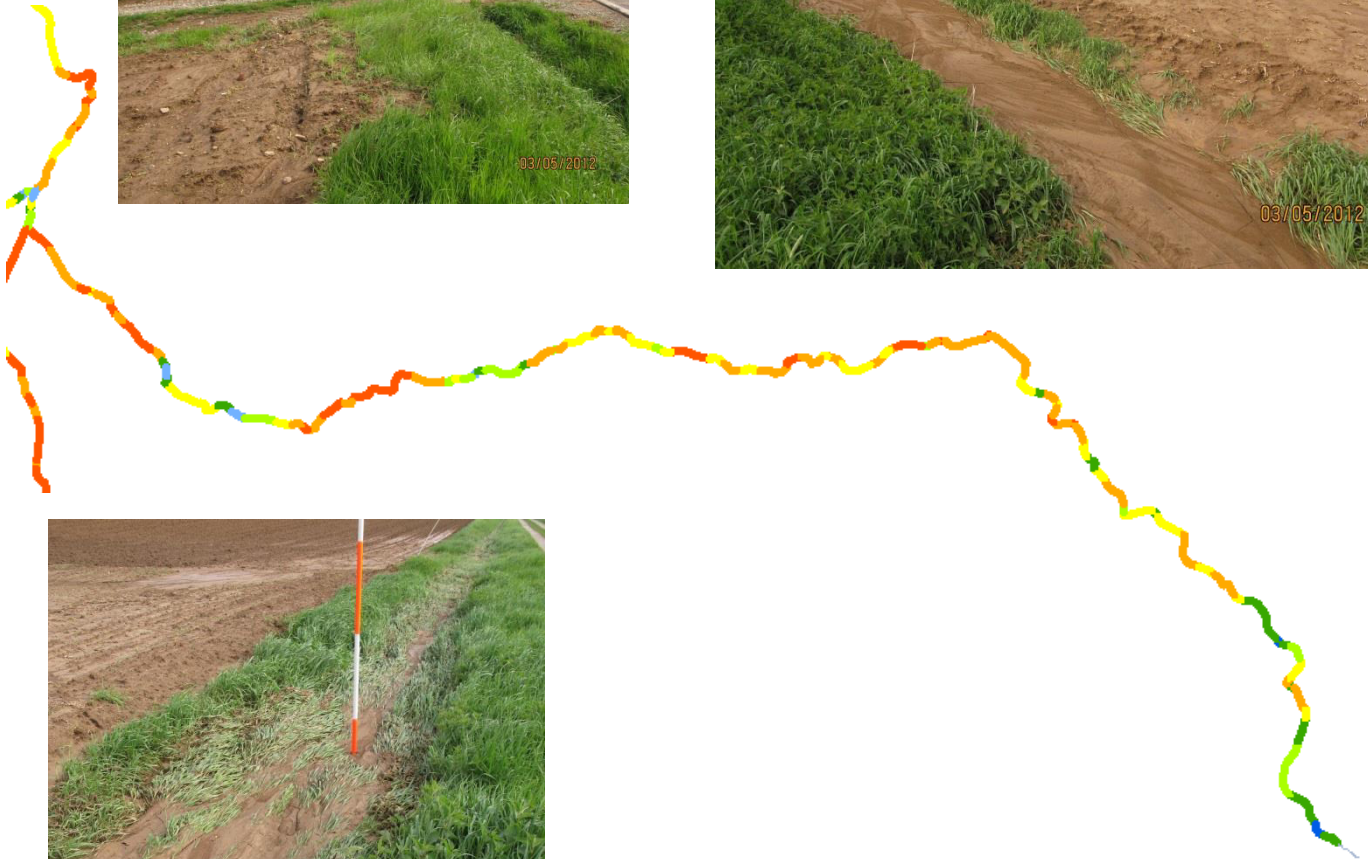
Hohe Anteile des Einzugsgebiets der Garte werden landwirtschaftlich intensiv genutzt. Zugleich sind diese Flächen durch die Bodenerosion von abfließendem Niederschlagswasser besonders gefährdet. Die Bodenmenge und die Schwemmmarken in den landwirtschaftlichen Vorflutern nach einem einzigen Niederschlagsereignisses verweisen auf die hohe Relevanz der Bodenerosion für die Gewässergüte der Garte.

Über weite Strecken sind in den außerörtlichen Strecken der Garte bereits breitere Randflächen bereits vorhanden. Diese sollten verbreitert werden, um eine verbesserte Pufferwirkung zu erreichen.
