## Stammdaten

### Defizitanalyse mit Handlungsempfehlungen für Maßnahmen

Wk-Nr.: 19004 Wk.-Name: Söse

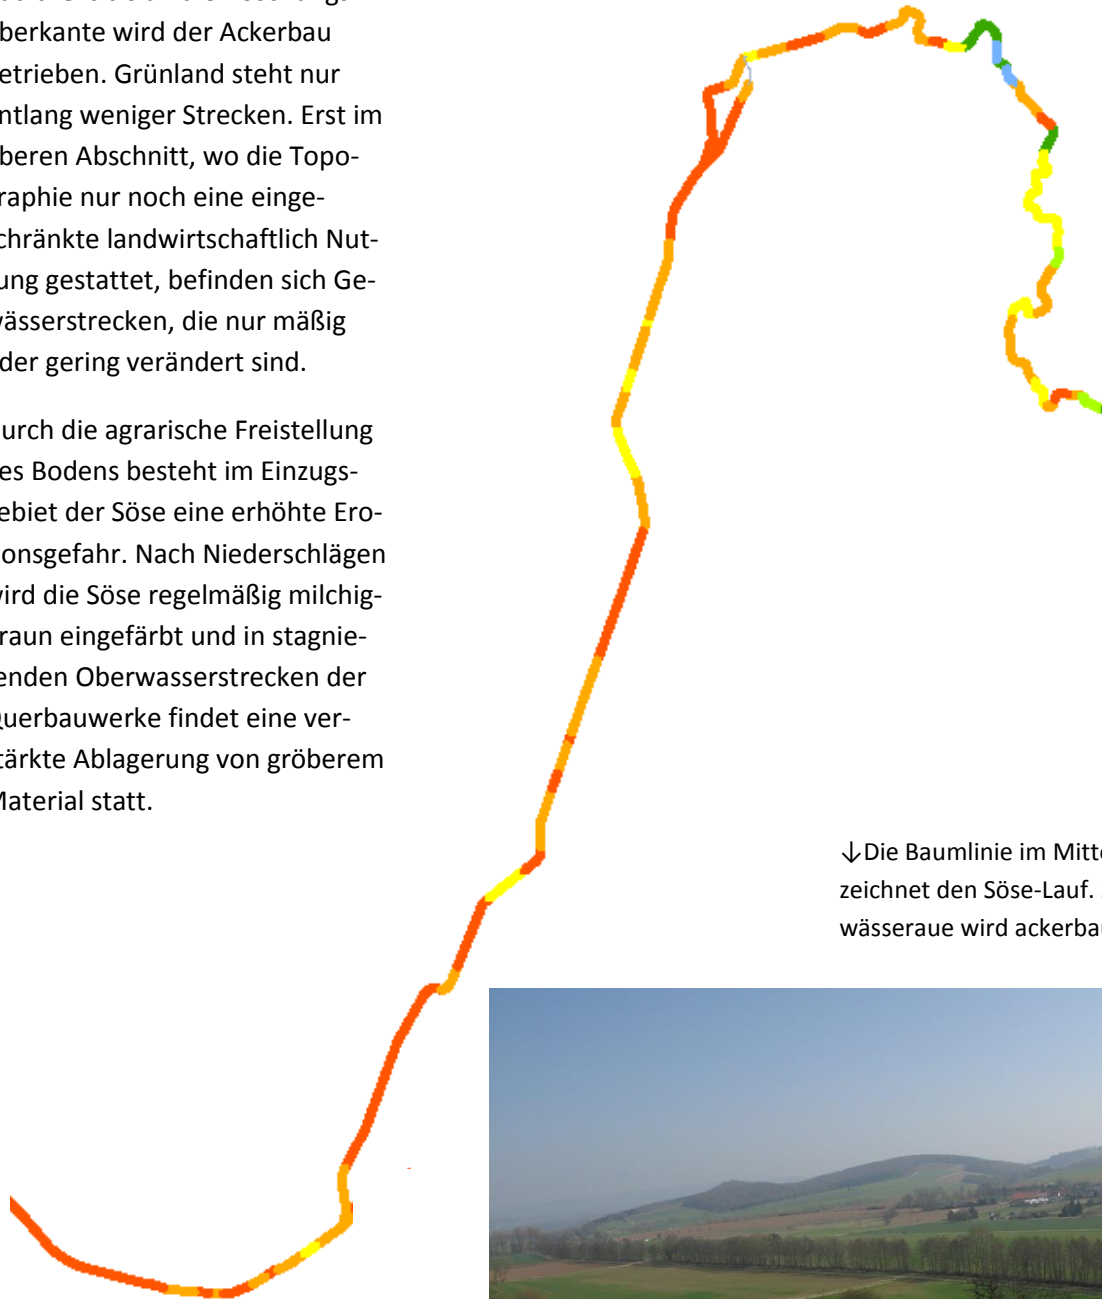
Die Gewässeraue der Söse wird landwirtschaftlich intensiv genutzt. Oft bis an die Böschungsoberkante wird der Ackerbau betrieben. Grünland steht nur entlang weniger Strecken. Erst im oberen Abschnitt, wo die Topographie nur noch eine eingeschränkte landwirtschaftliche Nutzung gestattet, befinden sich Gewässerstrecken, die nur mäßig oder gering verändert sind.

Durch die agrarische Freistellung des Bodens besteht im Einzugsgebiet der Söse eine erhöhte Erosionsgefahr. Nach Niederschlägen wird die Söse regelmäßig milchigbraun eingefärbt und in stagnierenden Oberwasserstrecken der Querbauwerke findet eine verstärkte Ablagerung von gröberem Material statt.

↓ Die Baumlinie im Mittelgrund kennzeichnet den Söse-Lauf. Selbst die Gewässeraue wird ackerbaulich genutzt.
