## Handlungsempfehlung Schritt 6 Darstellung und Auswertung der Detailstruktur

**Wk-Nr.: 19011      Wk-Name: Sieber (Münd. Kl. Steinau – Münd. Oder)**

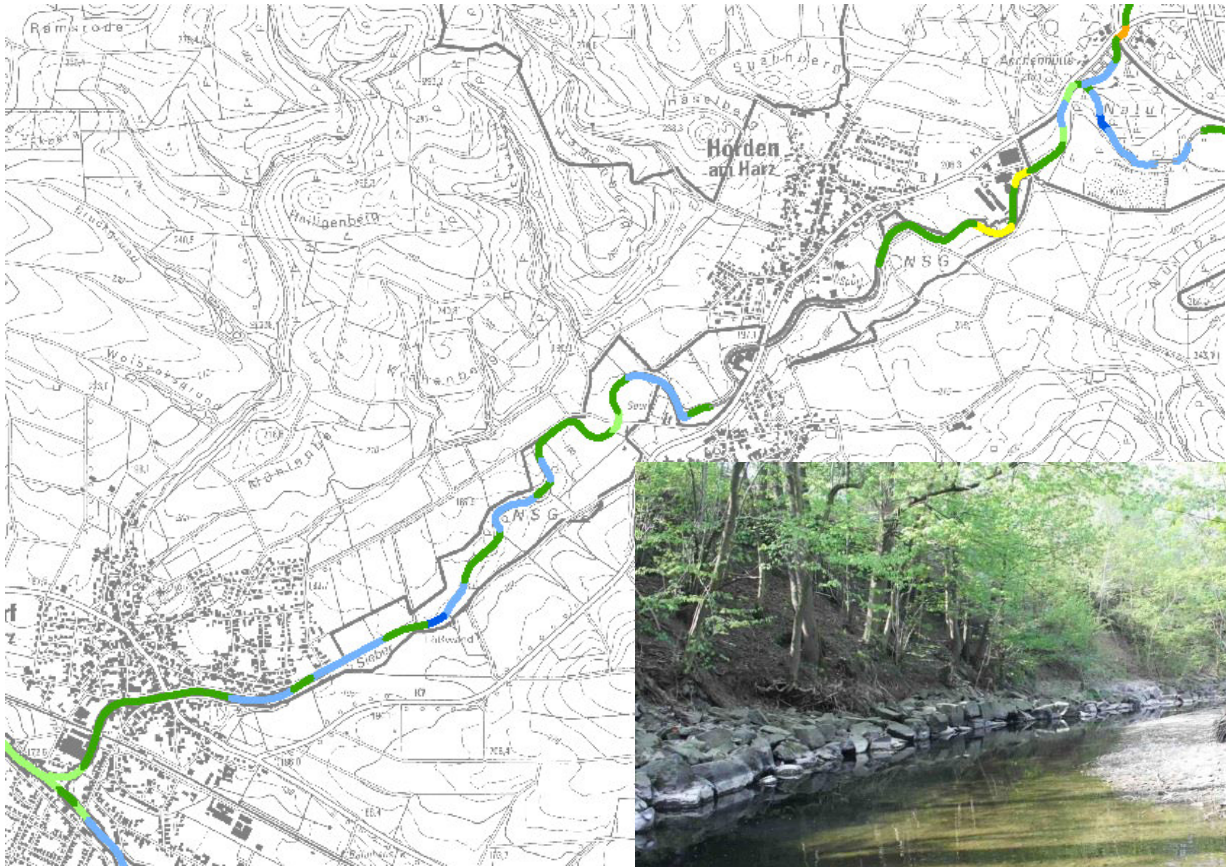
Obwohl die Uferstrukturen mit Ausnahme einer kurzen Strecke östlich von Hörden ein überwiegend wenig verändertes Gefüge zeigen, sind dennoch die Ufer über verschiedene Strecke mit Schwerstein dauerhaft festgelegt. Das „stark veränderte“ (im Bild linke) Ufer sichert mit quaderförmigen Wasserbausteinen einen Steilhang. Derartiger Maßnahmen der Gewässerunterhaltung sollten vor dem Hintergrund der notwendigen Gewässerentwicklung kritischer geprüft werden.
