## Defizitanalyse mit Handlungsempfehlungen für Maßnahmen

Wk-Nr.: 19012

Wk.-Name: Kl. Steinau (FA Rehhaus –Mün. Sieber)

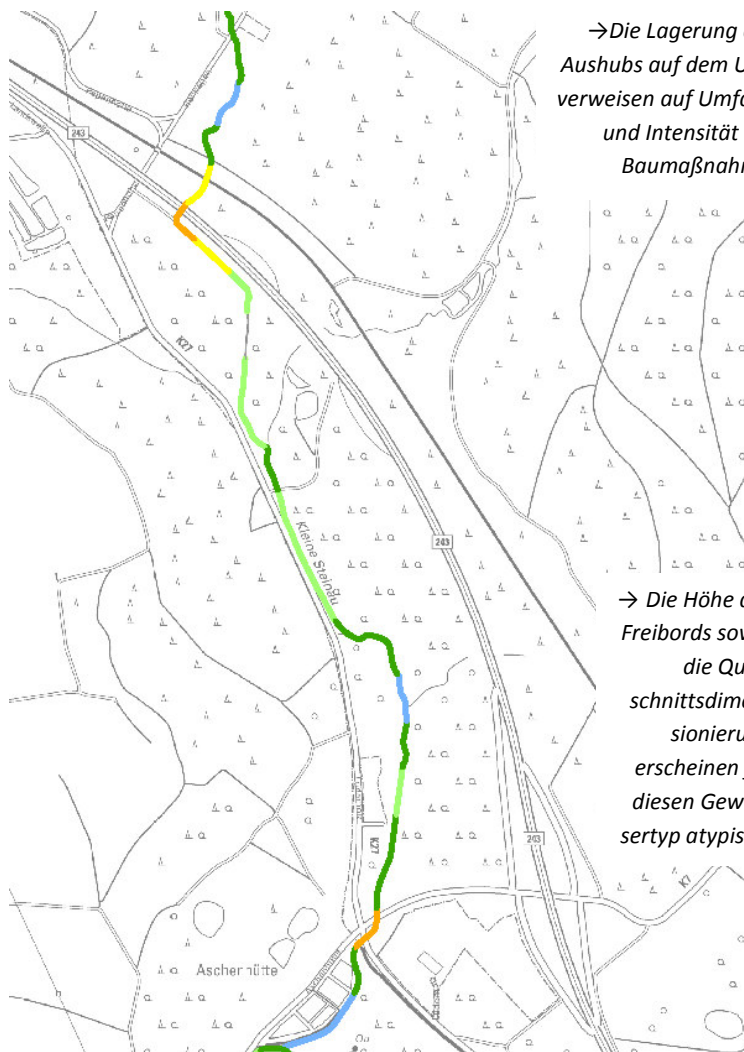
Aufgrund der Kartierung scheint der OWK lediglich im Bereich von Brückenbauwerken hydromorphologisch sehr stark beeinträchtigt. Aber die gewässerbaulichen Veränderungen wurden während der Bestandsaufnahme als naturgemäß erkannt. Daher ergibt sich für weite Strecken eine zu positive Einstufung dieser Parameter. Die Abschnittsfotos zeigen exemplarisch die tiefgreifende Überformung des Gewässers.

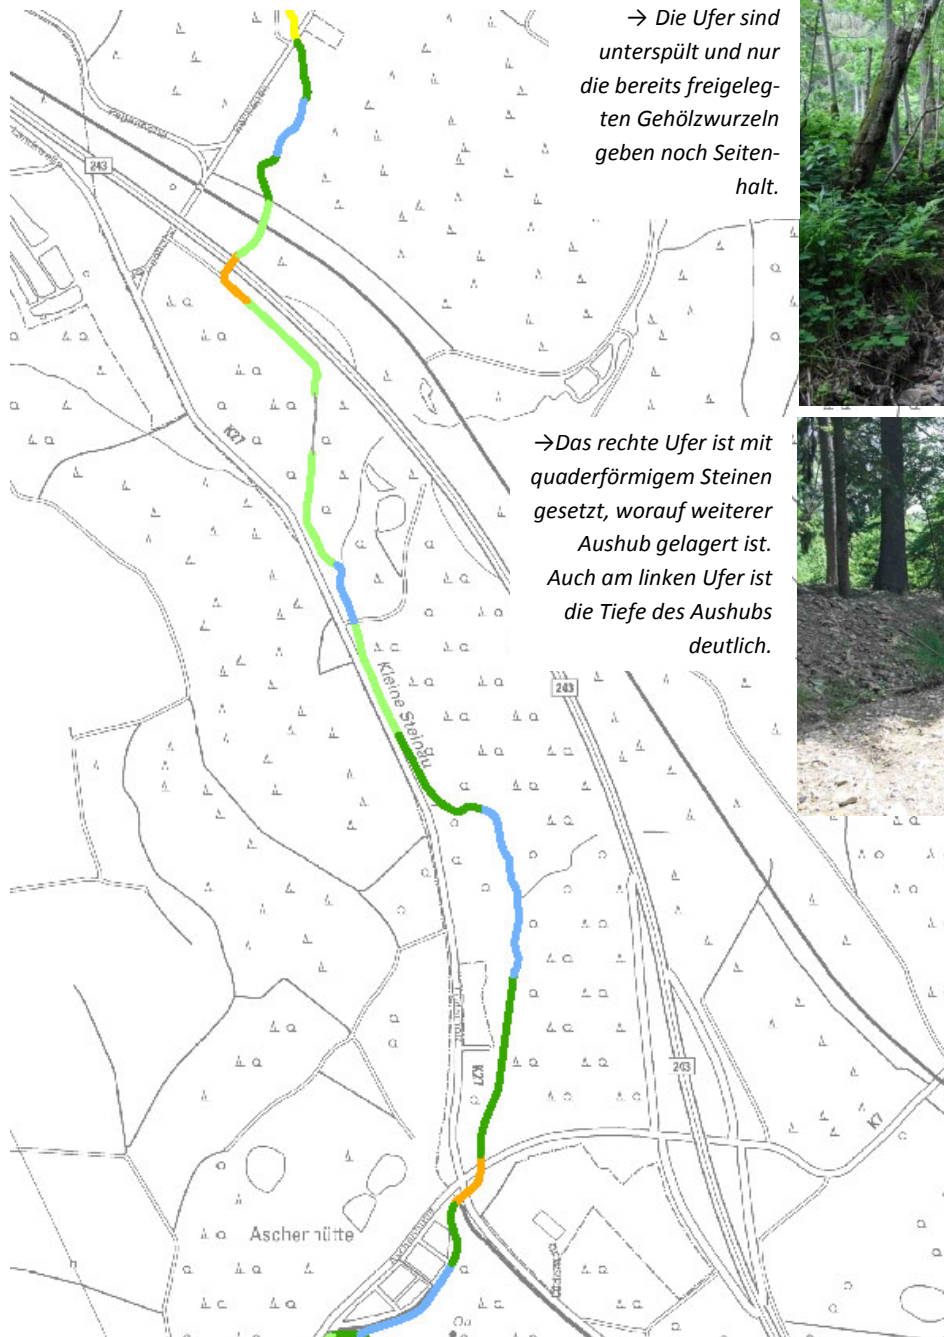
Für den Streckenaus wurde zumeist ortstypisches Material genutzt, das umfangreich verlagert und zu einem technischen Querschnitt geformt wurde. Die langen Kanten des Schwerstgesteins verweisen auch auf die Verwendung ortsuntypischer Fraktionen und einen übermäßigen Ausbaugrad. Die Kleine Steinau unterliegt einem geogenen Trockenfallen. Im Zuge der Arbeiten wurde möglicherweise die Sohldichtung beseitigt, so dass der oberflächige Abfluß über eine längere Strecke gefährdet ist.
