Handlungsempfehlung Schritt 6 Darstellung und Auswertung der Detailstruktur

Wk-Nr.: 19018

Wk.-Name: Kl. Steinau/Schindelgraben

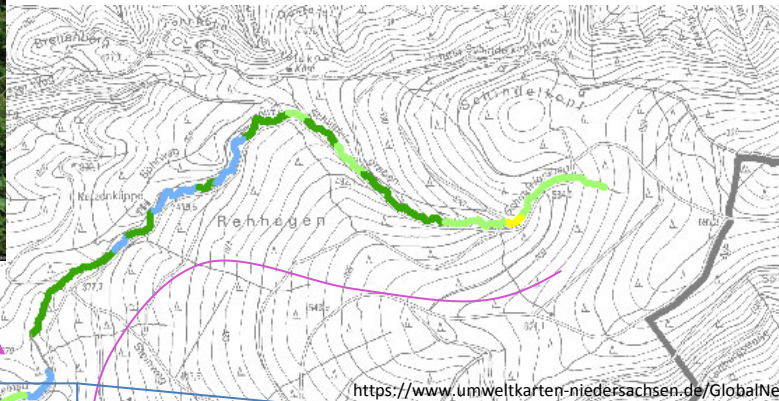
← Auch in der trockengefallenen Strecke bilden instabile Geröllfelder eine ungewöhnliche Sohlstruktur.

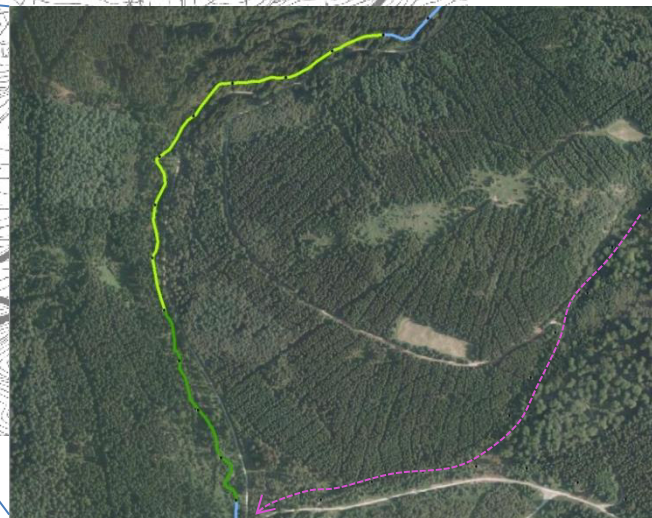
Zunächst erscheint die Struktur im durchschnittlichen Mittel aller Strukturparameter als weniger verändert. Auffallend ist aber das häufige Fehlen von besonderen hydromorphologischen Gefügen: Sie betreffen sowohl den Längsverlauf (Verengungen, Gabelungen, Inseln u.a.), die Sohle (Pool&Schnelle, Tiefrinnen, Kehrwasser u.a.) und die Ufer (Umlauf, Unterspülungen u.a.). Sie gehören zu dem vielfältigen Spektrum der Bachhabitats und bilden die Voraussetzung für eine entsprechende artenreiche Besiedlung. In der Kleinen Steinau ist dagegen vielfach ein unbeständiges, geröllreiches Fließprofil vorhanden. Dagegen sollten in einem waldbestandenen Berglandbach „unverändert“/„gering verändert“ Streckenanteile vorherrschen. Da das Gewässer wasserwirtschaftlich nicht ausgebaut wurde, sind die morphologischen Veränderungen möglicherweise durch Maßnahmen der Gewässerunterhaltung verursacht. Die „Pfeil-Markierung“ verweist auf eine ca. 300m lange Trockenstrecke, die nicht gegossen verursacht ist.

↑ Über den vorgewölbten Hang im Mündungswinkels Kl. Steinau/Kl. Schweimke (rechts, gestrichelt) sind zahlreiche gleichgerichtete Rückelinien erkennbar. Sie sind direkt in Richtung der Hangneigung angeordnet und können damit erosive Abflüsse erzeugen.

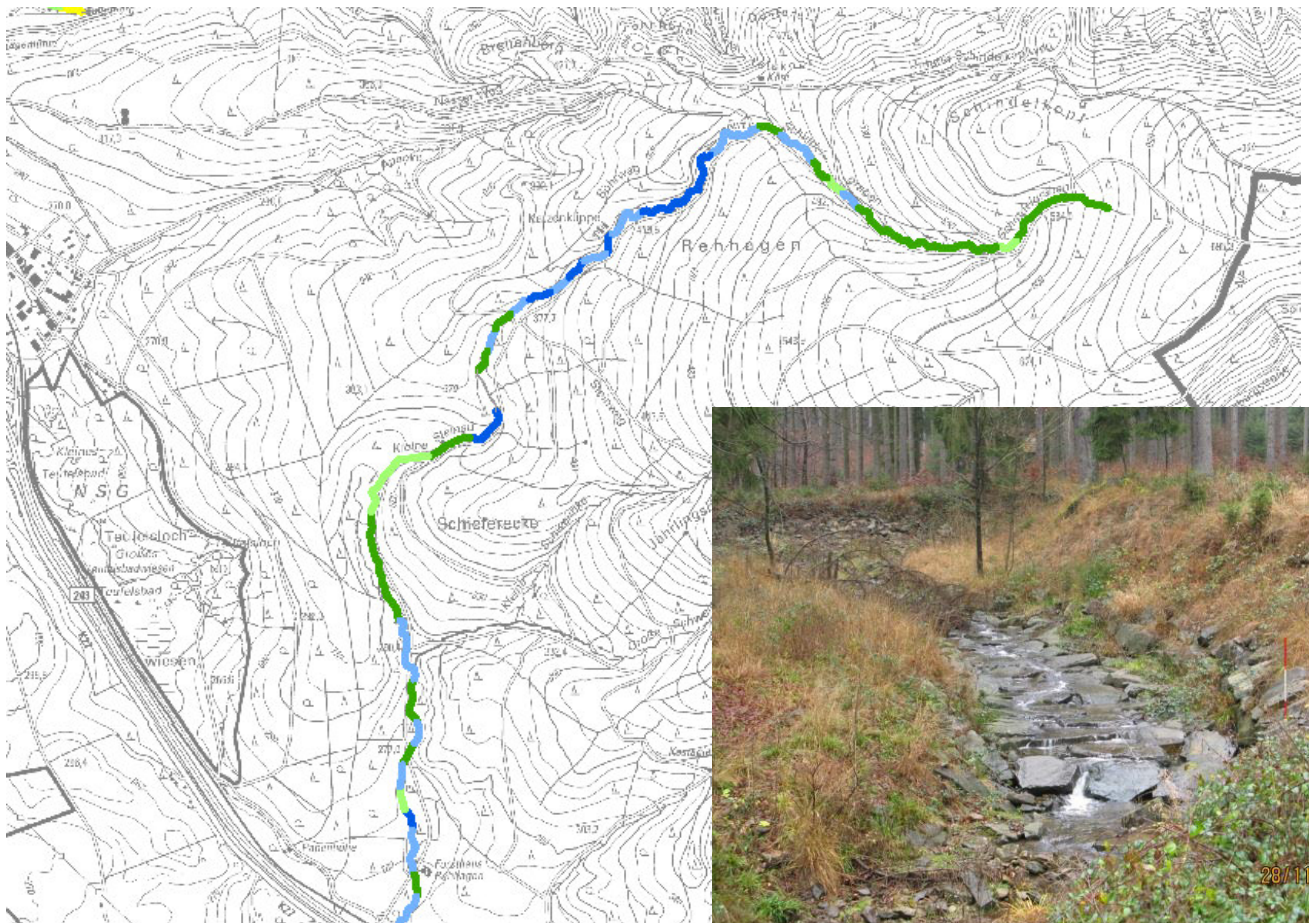
Strukturveränderung Sohle (km und %):

unverändert	gering	mäßig	deutlich	stark	sehr stark	vollständig
Xkm	1,1	1,9	2,6	0,7			
X%	17	29	40	11

↑ Sohl- und Uferbestigungen aus Schwerstgestein

Durch die verschiedenen Versuche der Sohl- und Uferstabilisierungen zeigt sich der Wasserkörper beeinträchtigt, insgesamt scheint der Geschiebehaushalt verändert. Auch durch die Quereinbauten ist eine naturgemäße Sohlentwicklung innerhalb der Fließfolge gestört. Die Fotografien zeigen die tatsächliche Beanspruchung des Gewässers gegenüber dem Kartenbild.

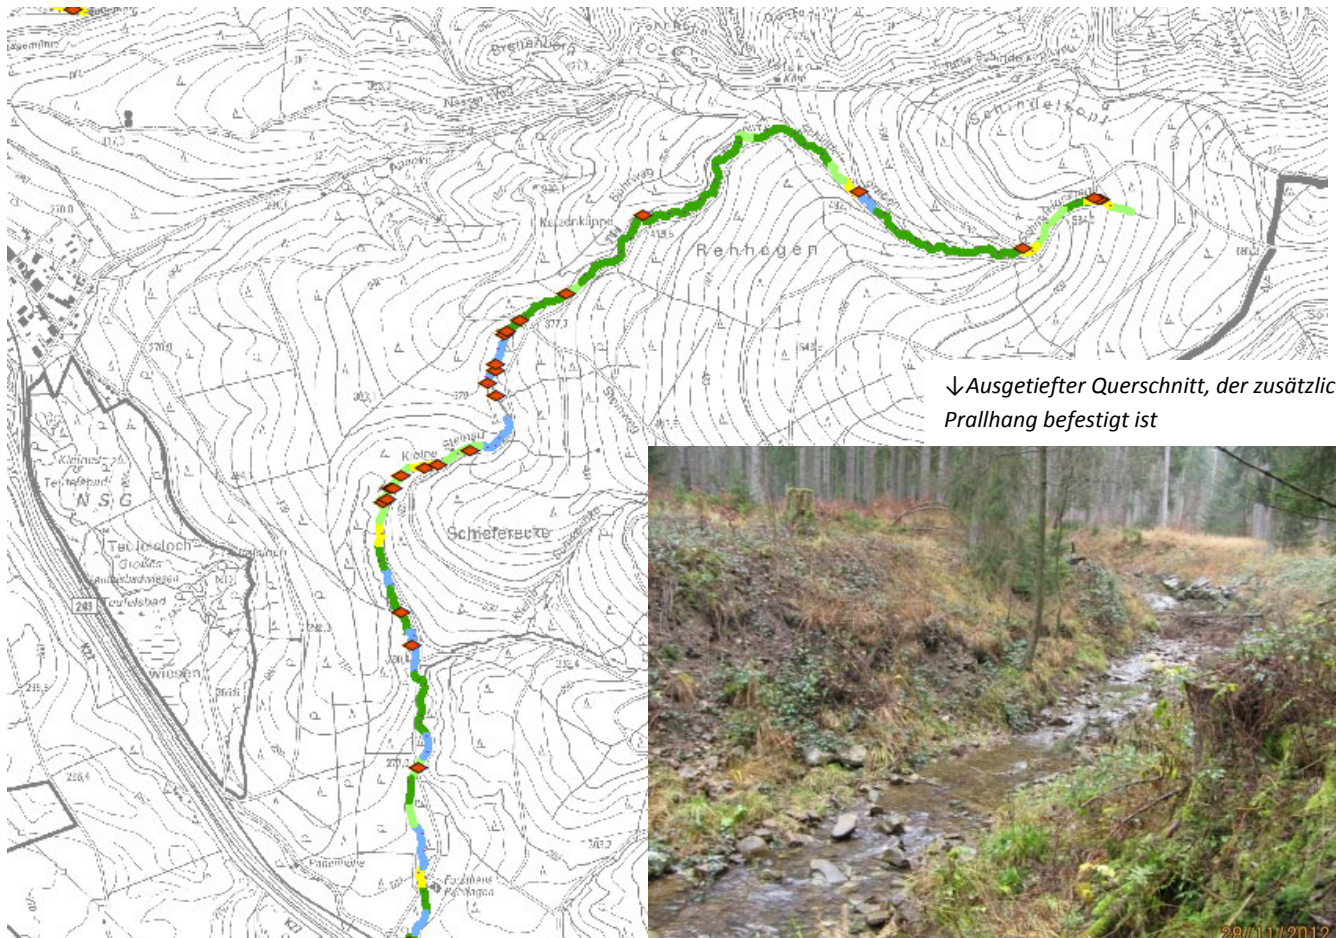
Strukturveränderung Ufer (km und %):

unverändert	gering	mäßig	deutlich	stark	sehr stark	vollständig
Xkm		1,1	3,3	1,3	0,6		
X%		17	50	20	9

Wechselseitig verläuft eine befestigte Forststraße nahe dem Talgrund. Mit zunehmender Talenge im oberen Bachabschnitt verstärkt sich der Flächenkonflikt zur Unterhaltung der Straße einerseits und einer dynamischen Fließgewässerentwicklung andererseits. Dadurch kann die Kleine Steinau nur noch einen Teil der Aue beanspruchen. Mit der zunehmenden Verengung verkürzt und streckt sich der Längsverlauf, wodurch die Strömungsgeschwindigkeit und Schleppkraft erhöht werden, was zu einer vermehrten Erosion innerhalb des Gewässers führen. Um zukünftig murenartige Abflußereignisse zu verhindern, wird die Kleine Steinau wieder ausufernd sein müssen.

Für ein Waldgewässer erscheint die Anzahl der Querbauwerke (Sym.: „Liegende rote Raute“) ungewöhnlich hoch. Sie sind im mittleren Abschnitt, wo eine Talenge besteht, verdichtet anzutreffen. Regelmäßig wurde im Bereich der Querbauten ein verschlechterter morphologischer Gewässerzustand kartiert.

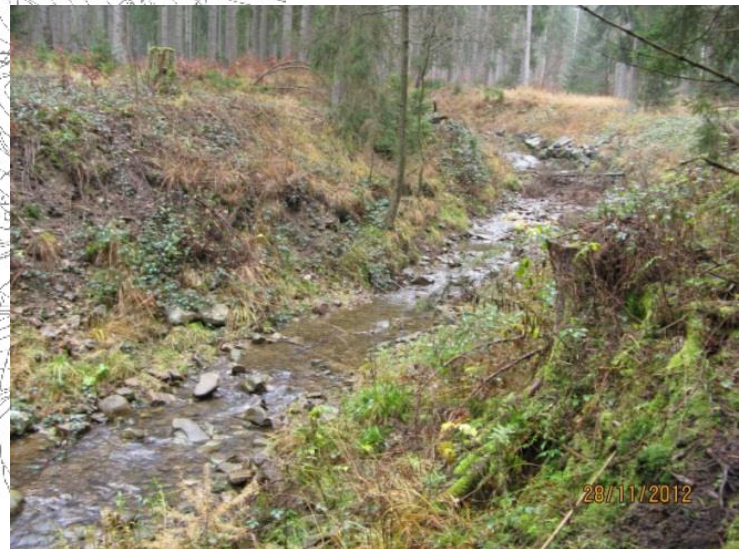
Durch die beidseitigen Ufer- und Querbefestigungen wird ein starrer Abflußquerschnitt aufgebaut.

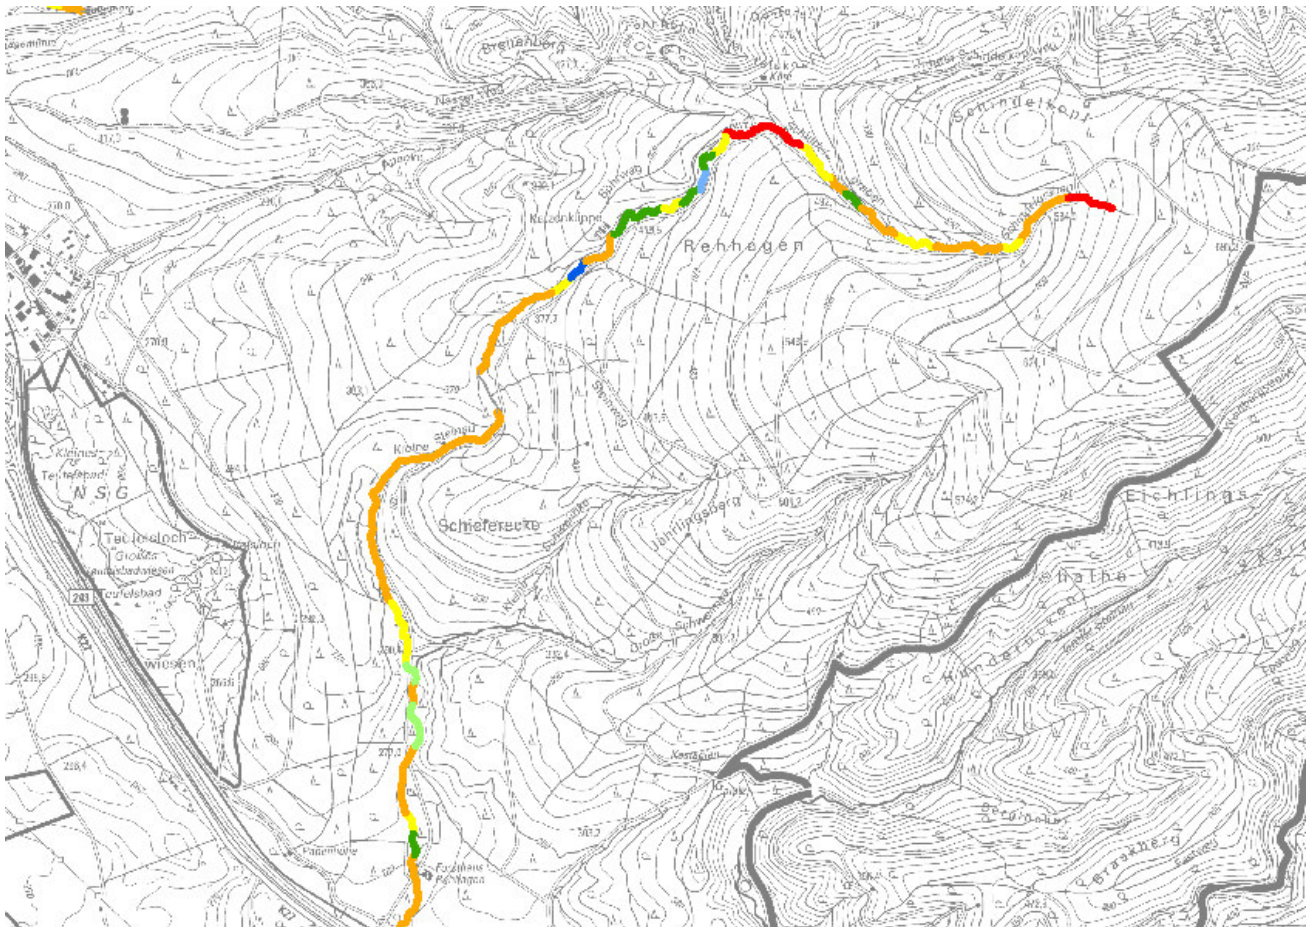
Strukturveränderung Land (km und %):

unverändert	gering	mäßig	deutlich	stark	sehr stark	vollständig
Xkm	0,1	0,1	0,7	0,3	1,2	3,3	0,6
X%	2	2	11	5	18	50	9

↑ Mit der Neuanlage einer Forststraße in den Bestand der Gewässeraue, wird der Raum für die Bachentwicklung zusätzlich eingeschränkt und die Bodenerosion weiter angefach.

Die Quote von über 75%, mit der der Zustand der Gewässerseitenbereiche mit gleich oder schlechter als „stark“ verändert kartiert wurde, überrascht. Das gilt insbesondere für ein Fließgewässer, das keinerlei urbane Restriktionen aufweist. Als Gründe sind die standortfremde Bestockung mit einheitlichen Nadelforsten aufgelistet. Durch die Nähe der befestigten Forststraße bilden die Straßenunterhaltung/-sicherung und die darauf abzielenden Maßnahmen, die im Gewässer verortet sind, einen wesentlichen Störfaktor.
