## Stammdaten

| Bearbeitungsgebiet | 19 Rhume |

Wk-Nr.: 19021 Wk.-Name: Bremke

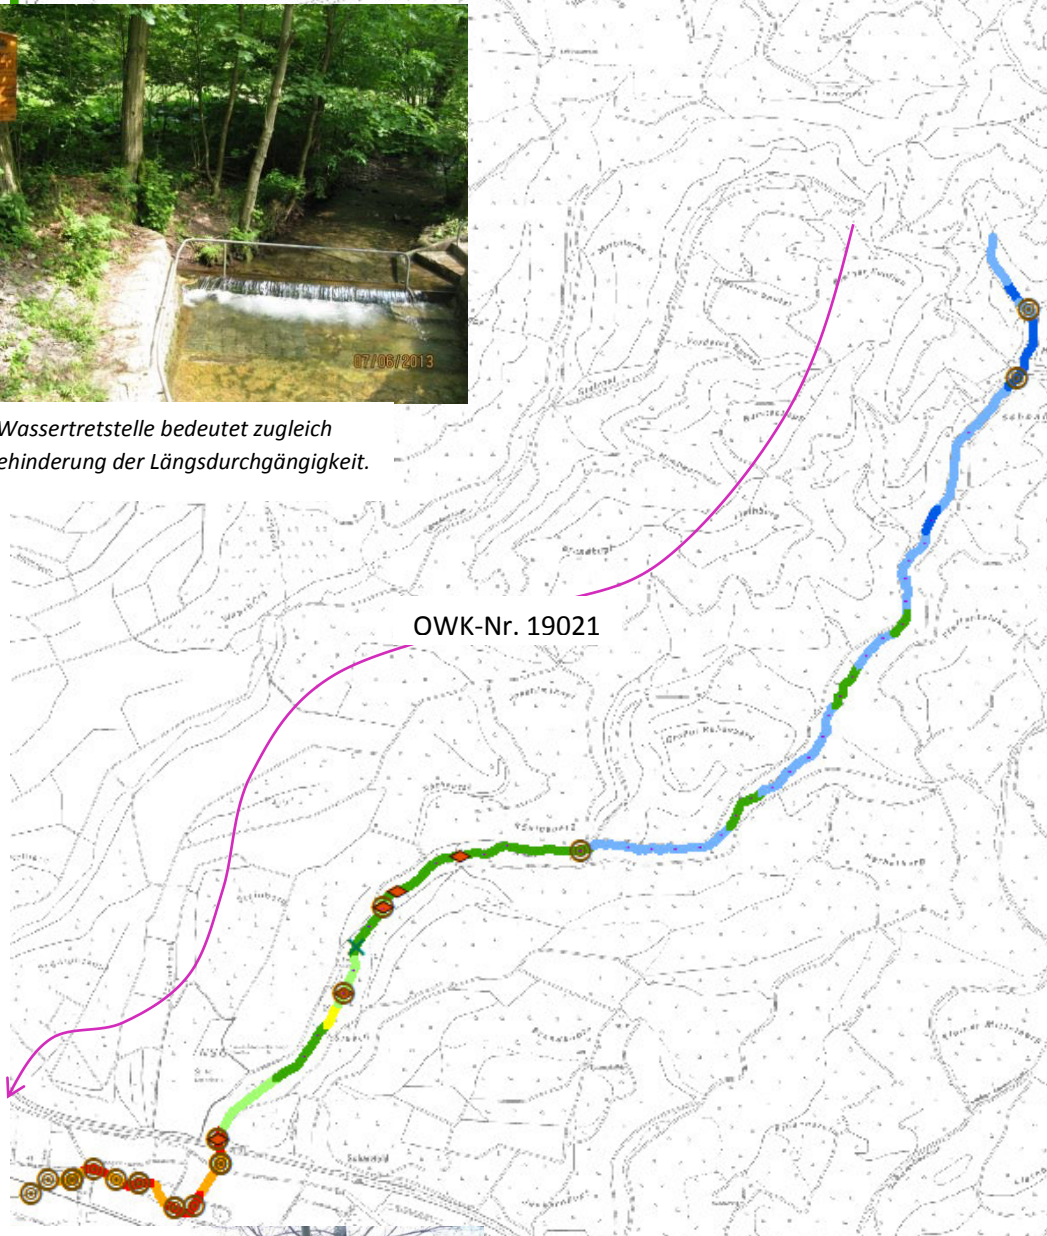
← Der mündungsnahe Bereich der Bremke ist unterhalb der Ortslage Scharzfeld geogen bedingt trockengefallen.

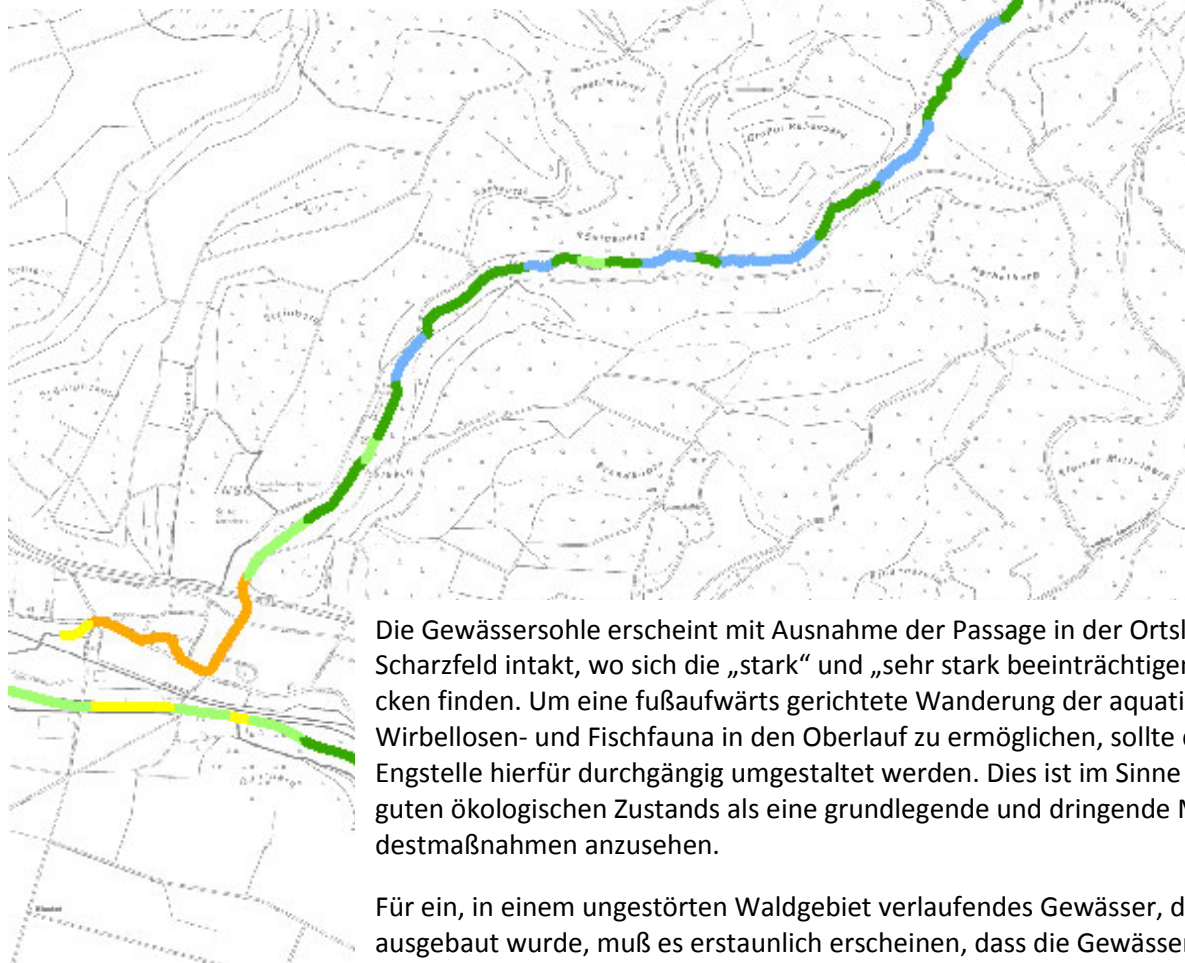
↑ Der Gewässerlauf wird durch die von der Straße talseitig weggeschobenen und abrutschenden Bodenmengen verengt. Zusätzlicher Gehölzabraum wird direkt abgeworfen bzw. bewegt sich vom abgekippten Hang der Forststraße allmählich hangabwärts und verlegt den Querschnitt.

Für ein, in einem ungestörten Waldgebiet verlaufendes Gewässer, das nie ausgebaut wurde, muß es erstaunlich erscheinen, dass die Gewässersohle nur „mäßig“ ausgeprägt ist. Streckenweise mag die angrenzenden Forststraßen ursächlich sein: Zum Ausbau und Unterhaltung der Forststraßen wird das abgezogene Obermaterial und der Gehölzabraum gewässerseitig verkippt, wodurch die Ufer und durch das weitere „Nachsacken“ zum Gewässer auch die Sohle betroffen sind.

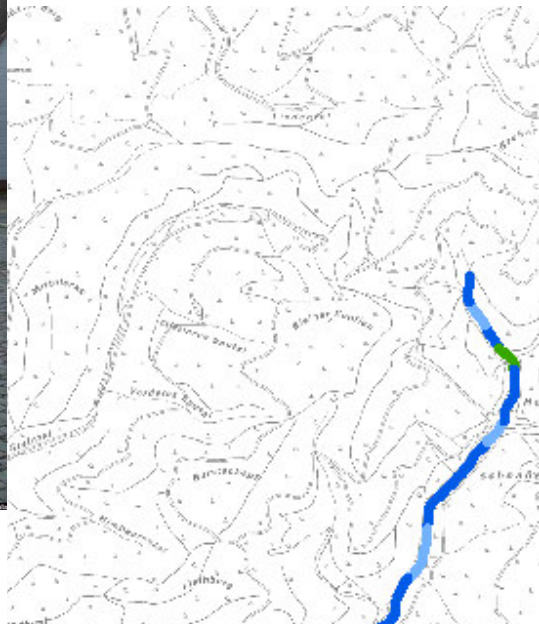
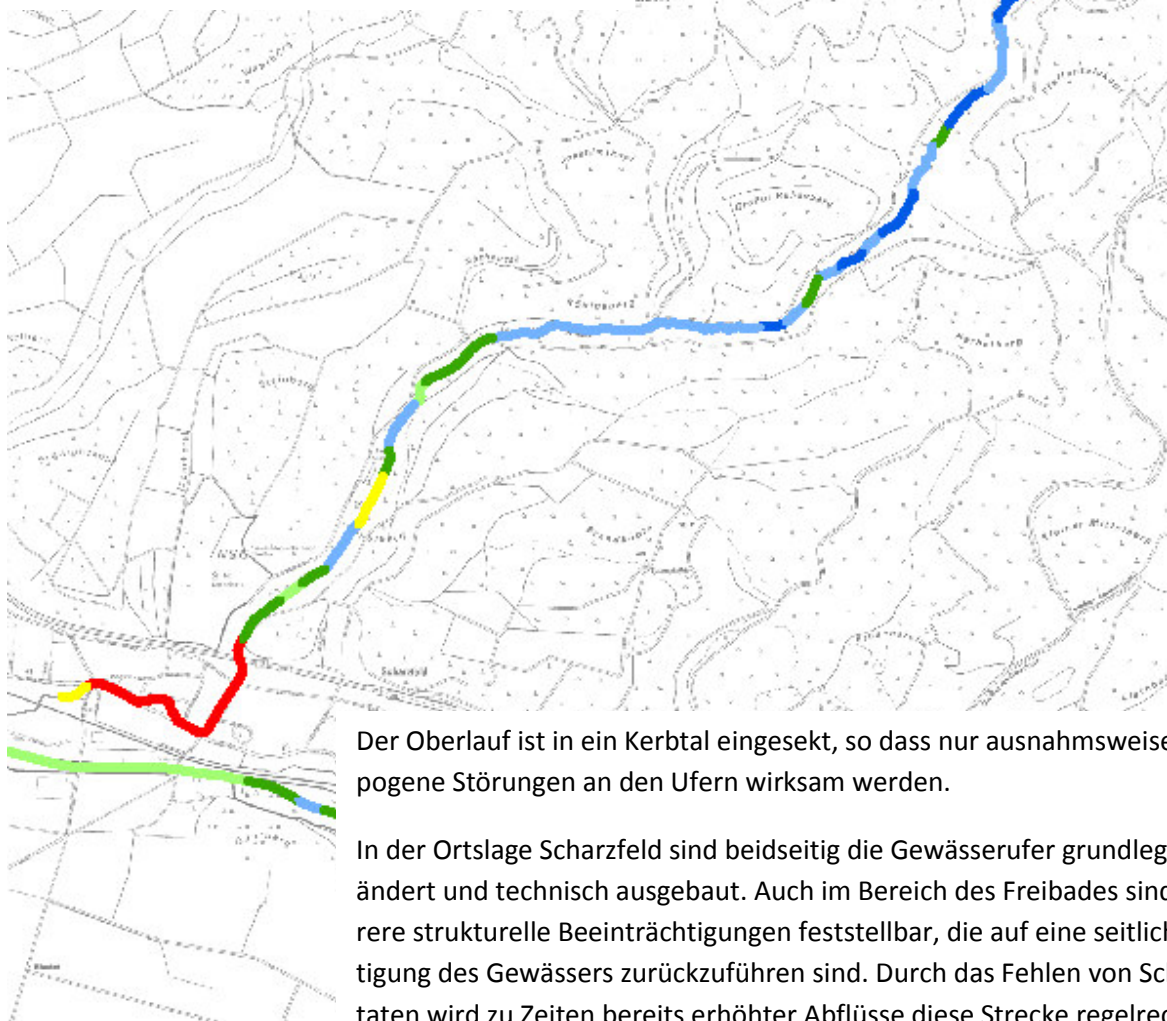
↑Die erst im Jahr 2010 ausgebaute Ortspassage von Scharzfeld hätte gewässerverträglicher erfolgen sollen und erscheint – auch für das Ortsbild nicht zeitgemäß.

In der Ortslage Scharzfeld sind beidseitig die Gewässerufer grundlegend verändert und technisch ausgebaut. Auch im Bereich des Freibades sind schwere strukturelle Beeinträchtigungen feststellbar, die auf eine seitliche Befestigung des Gewässers zurückzuführen sind. Durch das Fehlen von Schutzhabitaten wird zu Zeiten bereits erhöhter Abflüsse diese Strecke regelrecht durch- und biologische Elemente abgespült werden. Die geradlinige, monotone Ortspassage sollte durch Trittsteinbiotope aufgewertet werden.

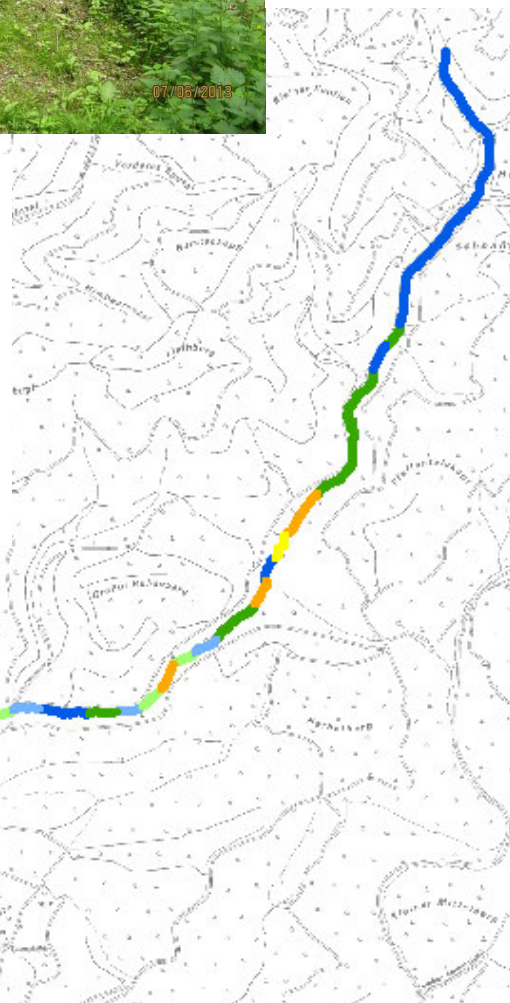
↓ Die Aufgrabung am Rohrdurchlaß (re.) verdeutlicht das Ausmaß der Verbreiterung der Forststraße. Der Straßenablauf, wird von dem hangeitigen Graben gesammelt: Dadurch wird mehr Wasserabfluß und mit erhöhten Abflußspitzen erzeugt, der zudem trübstoffbelastet ist.
