## Defizitanalyse mit Handlungsempfehlungen für Maßnahmen

Wk-Nr.: 19026

Wk.-Name: Oder (Oderteich – TSP Oder)

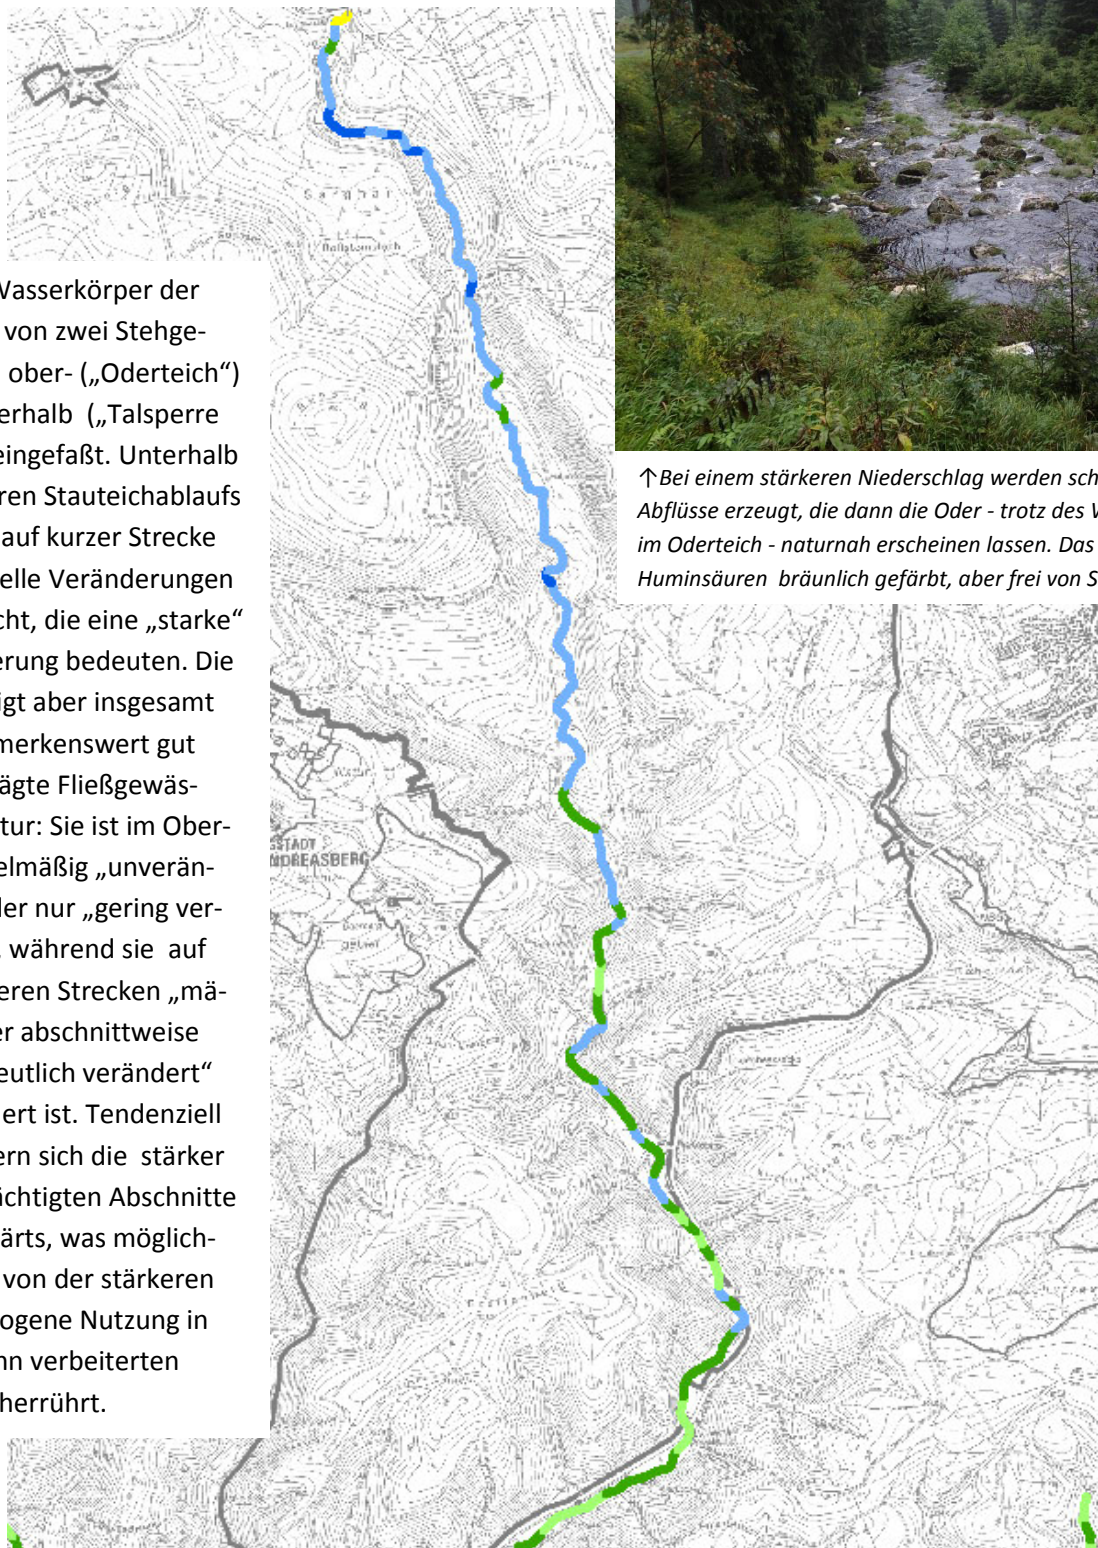
Die Gewässersohle ist über längere Strecke im Oberlauf gegenüber dem Naturzustand „unverändert“, wechselt dann zu „gering“ verändert und erscheint im unteren Abschnitt überwiegend „mäßig“ oder „deutlich“ verändert. Als „stark“ oder schlechter bewertete Segmente wurden in der Oder nicht festgestellt, so daß eine Mindestanforderung bezüglich der Gewässersohle erreicht sein sollte. Aber Querbauwerke, die punktuell Sohlabschürze erzeugen, segmentieren den Gewässerlauf: Brücken der begleitenden Forststraße, versch. Rundholzschwellen. Um eine ungehinderte Durchwanderbarkeit zu ermöglichen, sind diese Bauten entsprechend umzugestalten.

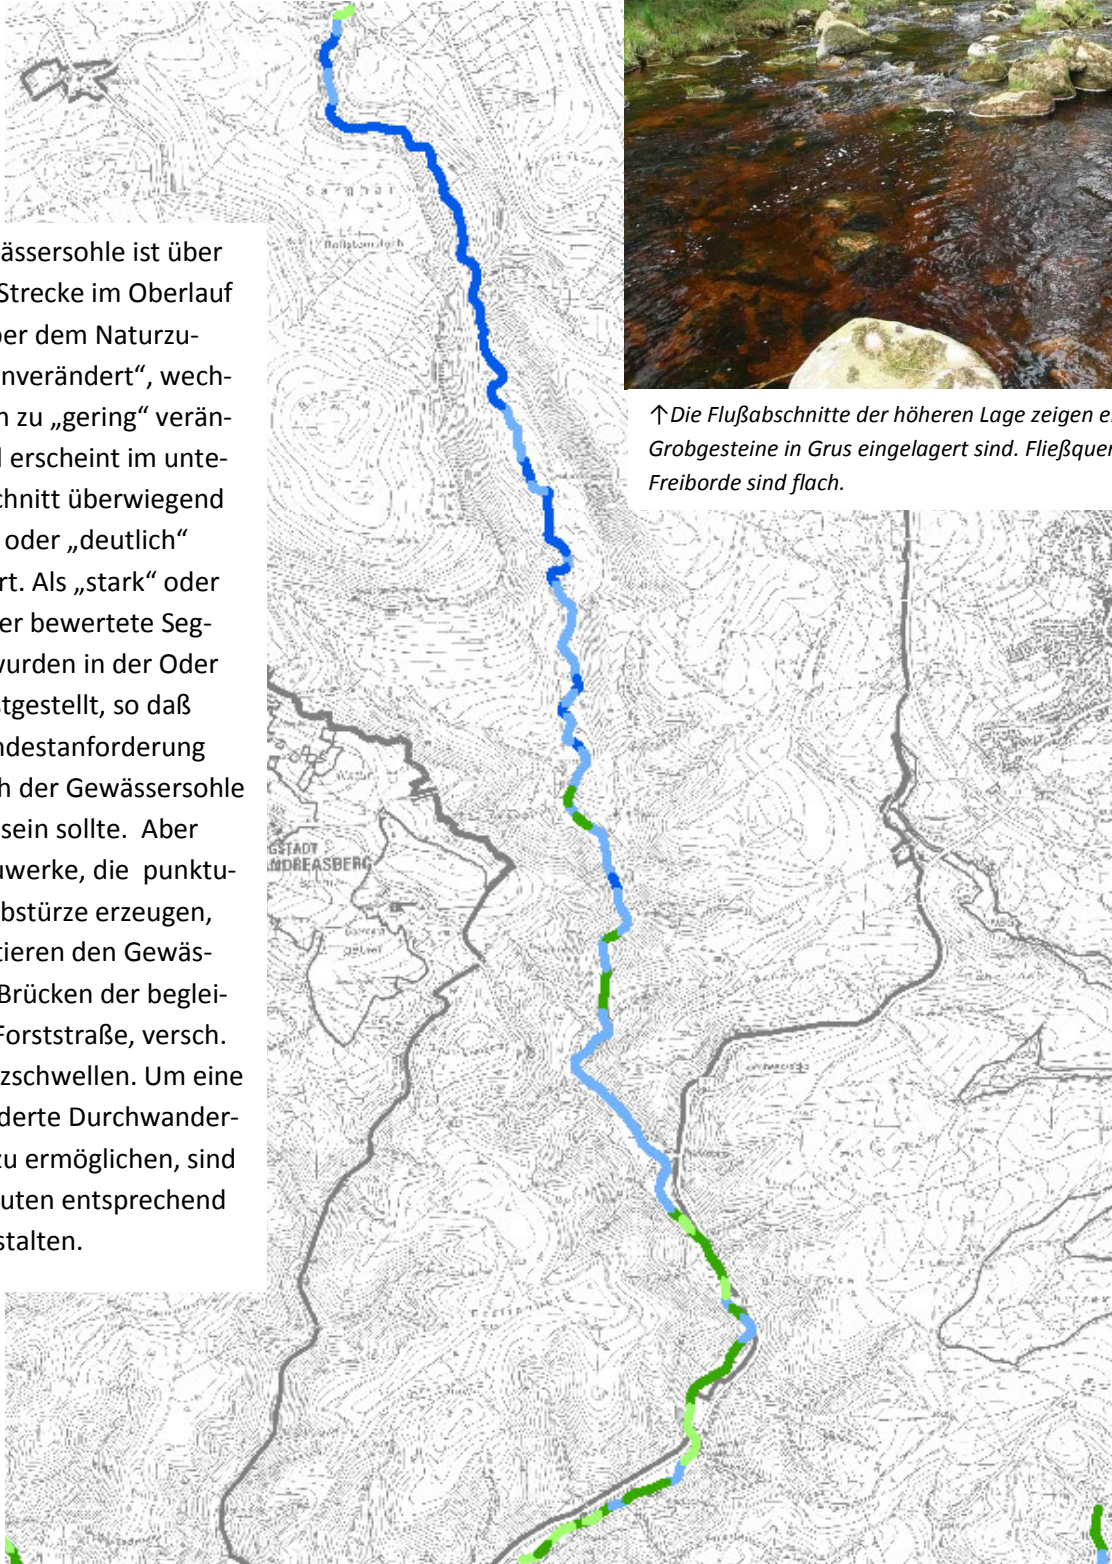
↑ Die Flußabschnitte der höheren Lage zeigen eine Sohle, deren Grobgesteine in Grus eingelagert sind. Fließquerschnitt und Freiborde sind flach.

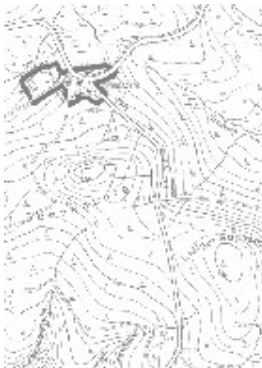
↑ Ein massiver Uferverbau soll die Forststraße schützen. Hier sollten gewässerträglichere Maßnahmen gewählt werden.

Die Gewässerufer sind durch Bauwerke auf kurzen Strecken in einem „stark“ beeinträchtigten Zustand. Die Ufer des Oberlaufs sind gegenüber dem mittleren Abschnitt, weniger verändert bis „unverändert“ während der unterste Abschnitt für diesen Parameter wieder Verbesserungen zeigt. Offenbar zur Sicherung der Forststraße/-brücke wurden Uferbefestigungen mit lagestabilem Naturstein vorgenommen (aufgelassen bzw. eingewachsen z.B. 40+700). Neuerdings wurde dazu eine Mauer (43+800) aus Schwerstgesteinsquadern gesetzt. Vereinzelt sind am Ufer Abgrabungen (39+600) vorhanden, die evtl. der Herstellung eines Regelprofils dienen. Diese Maßnahmen sollten allenfalls punktuell und nur, soweit dringend erforderlich erfolgen.

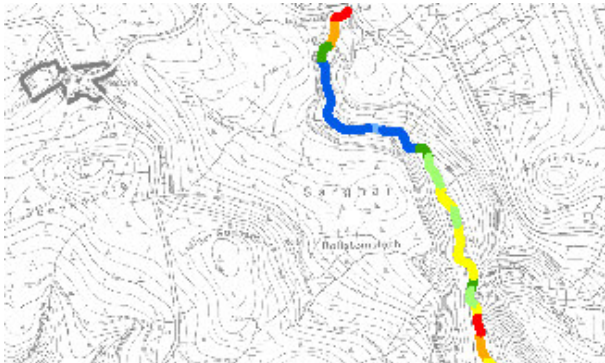
↑ Auf einem flachen Teilstück zeigt die Oder eine naturgemäße Ausprägung. Dazu zählen allerdings nicht die Fichten in den hinteren Lagen der Aue.

Das Gewässerumfeld weist im Vergleich zu den anderen Struktur-Parametern deutliche Veränderungen auf. Die Gründe hierfür sind in den nicht-bodenständigen Nadelholzforsten zu suchen, die im oberen Talabschnitt sehr nahe an den Gewässerlauf herangerückt sind. Aber auch im untersten Abschnitt (ab 42+200) sind die atypischen Nadelforste für das Gewässerumfeld prägend. Eine befestigte Forststraße verläuft einseitig innerhalb der Aue auf der gesamten Strecke von Oderhaus bis zum Oderteich. Wegen der großen Gewässernähe (ca. 15 m) und einer bereichsweise, auf der Gegenseite angelegten, parallelen Straßentrassen sind Störungen zu erwarten.
