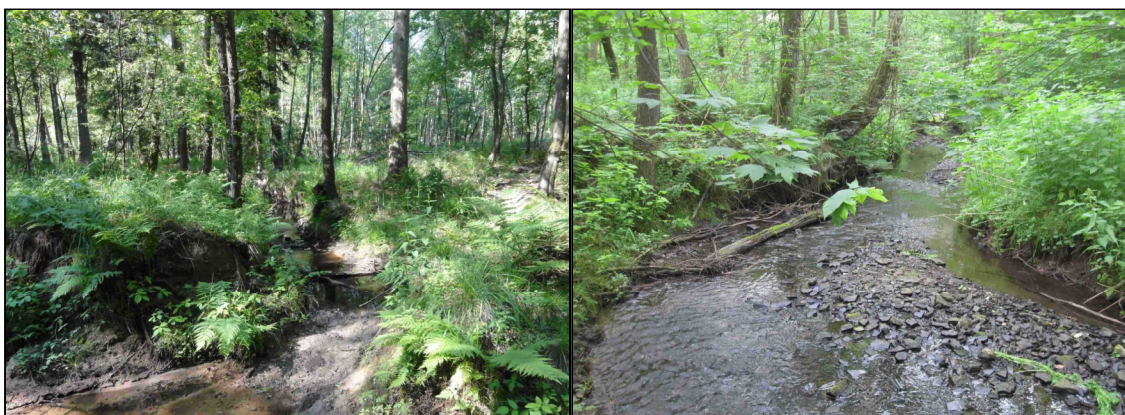
Warme Beuster, oh. ICE-Trasse

Der guten Gesamtbewertung entsprechend (s.o.), weist die Sohle auf ganzer Länge ein natürliches Substrat, keinen Sohlenverbau, hohe Substratdiversität und meist mindestens mehrere verschiedene besondere Sohlenstrukturen in dem jeweiligen Abschnitt auf.

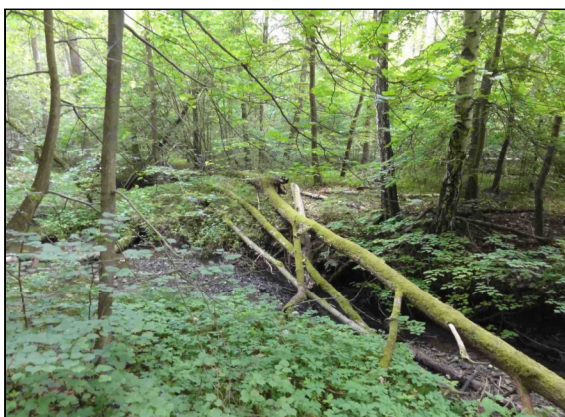
Warme Beuster, oh. Diekholzen

Neben bodenständigem Wald und typischen Auenbiotopen findet sich Nadelforst an einigen Gewässerabschnitten, der hier je nach Anteil am Gesamtbewuchs das Gewässerumfeld beeinflusst. Sonstige Umfeldstrukturen im direkten Randbereich der warmen Beuster finden sich in Form befestigter Verkehrsanlagen nur im Ortsbereich von Diekholzen und auf Höhe der ICE-Bahnstrecke sowie 2er kleiner Teichanlagen im Mittel- und Oberlauf der warmen Beuster.
